**UNIVERSIDADE FEDERAL DO PARÁ  
INSTITUTO DE GEOCIÊNCIAS  
PROGRAMA DE PÓS-GRADUAÇÃO EM OCEANOGRAFIA**

**DISSERTAÇÃO DE MESTRADO**

**CARACTERIZAÇÃO MORFOSEDIMENTAR DA PRAIA DO  
CARIPI (BARCARENA/PA) ANTES E APÓS A CONSTRUÇÃO DA  
NOVA ORLA**

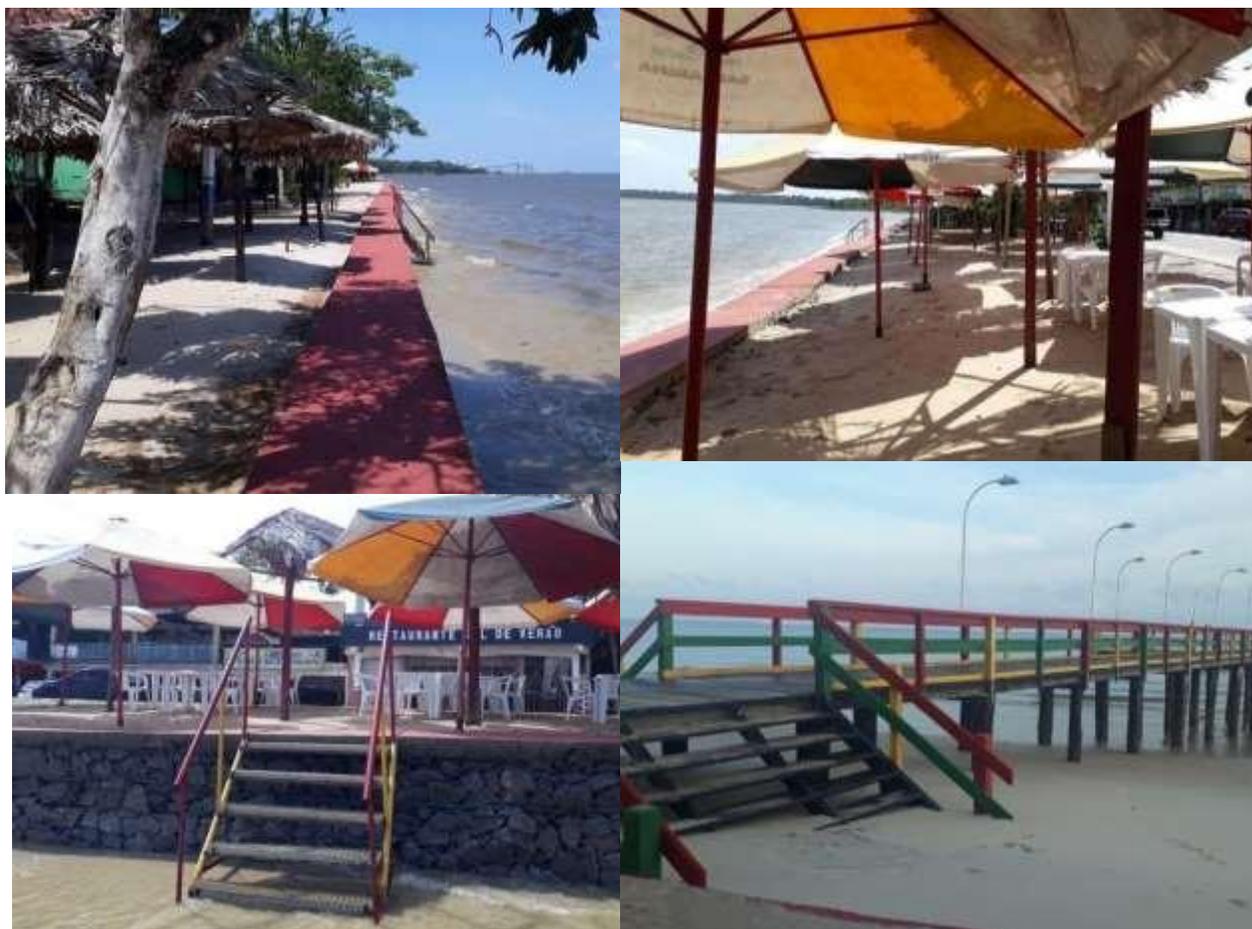
Figura 2 – Nova orla da praia do Caripi. Calçada (A, B) com muro de gabião (C). Píer para embarcações e passeios (D). Fotografias retiradas em: 30/09/2019.

A nova orla do Caripi (Figura 2) foi construída em 2017/2018 e conta com a construção de uma estrutura composta por pedras envoltas em arame (muro de gabião) que permitem a passagem de sedimento e água, visando a permeabilidade e, conseqüentemente, a durabilidade da obra. Ao longo de toda a extensão da praia encontra-se essa estrutura que apesar de eficiente em sua forma de construção, está localizada na área superior da face praial, prejudicando a dinâmica natural do ambiente. Foi construído um píer vertical à praia para uso turístico localizado logo na entrada da praia, além de escadas para acesso à mesma em toda sua extensão.

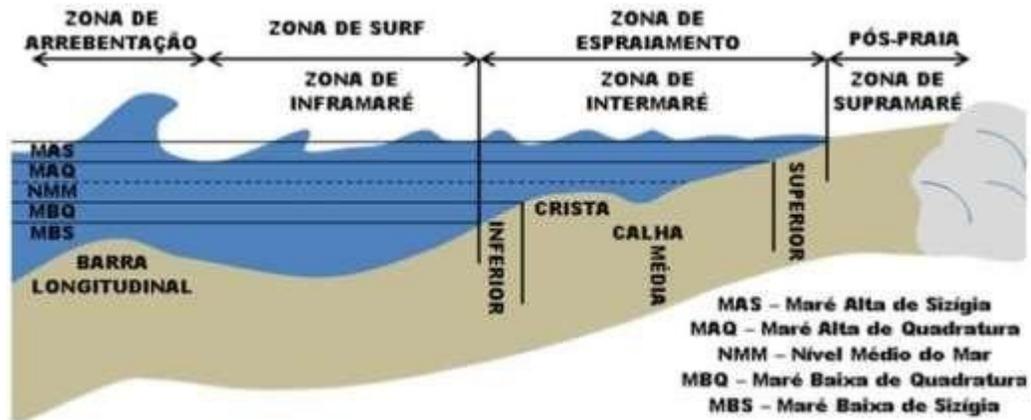
Figura 3 - Esquema de zonagem da praia a partir da morfologia e hidrodinâmica. Fonte: Ranieri (2014).

As praias estuarinas delimitam-se bem na setorização de três zonas (Figura 3) (Wright *et al.*, 1982) e suas subdivisões:

1. Supramaré ou pós-praia (*backshore*): compreende depósitos arenosos delimitados por uma linha de vegetação permanente e que se estende até a o limite da linha de maré alta de sizígia. Não entra em contato com as marés, a não ser durante eventos extremos.
2. Intermaré ou estirâncio (*foreshore*): zona intermediária caracterizada pelos processos final de dissipação energética das ondas, espriamento e pela presença de leques deste espriamento, originados pelo refluxo da água durante a transição da maré alta para maré baixa.
3. Inframaré ou face praiial (*shoreface*): localizada a partir da linha de maré baixa de sizígia até o nível base de ação de ondas de tempo bom.

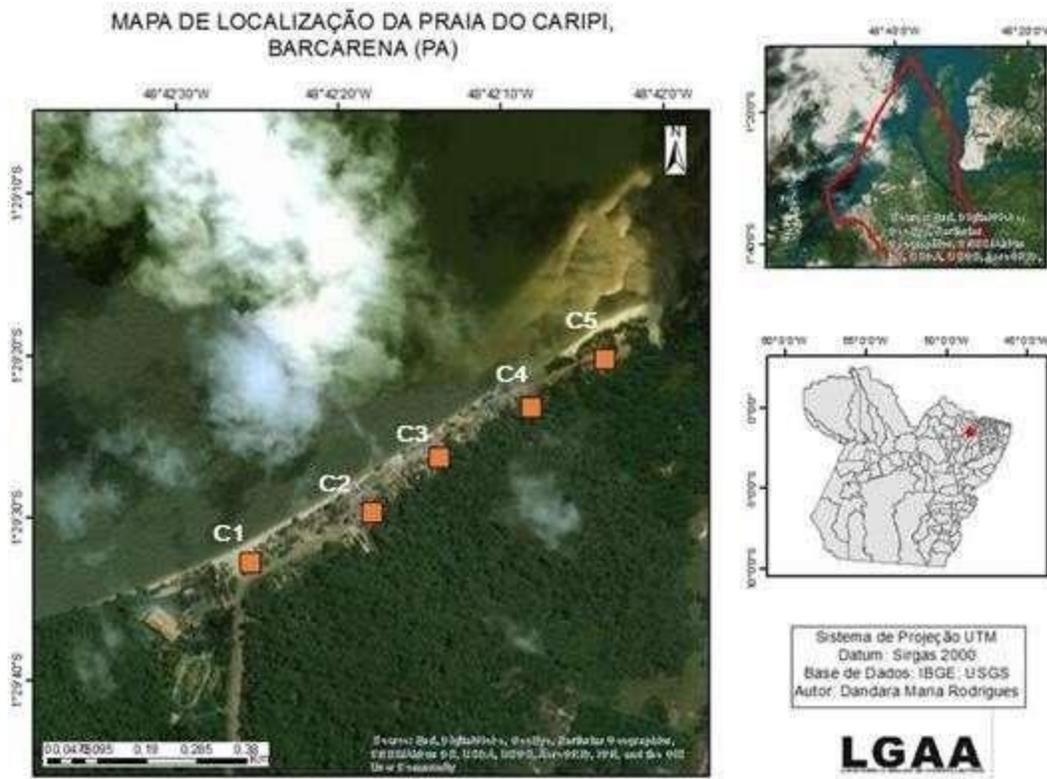
Figura 4 - Mapa de localização dos pontos iniciais dos perfis realizados na Praia do Caripi. Fonte: autor

Para este trabalho foram realizados 5 (cinco) perfis topográficos/transectos da praia (Figura 4), distribuídos ao longo de sua extensão transversal. Os pontos ao longo dos perfis foram divididos conforme a caracterização da área, mantendo os pontos de coleta de Sousa (2018), a fim de traçar os dados comparativos com o ano de 2016, para a observação de alterações no ambiente praias.

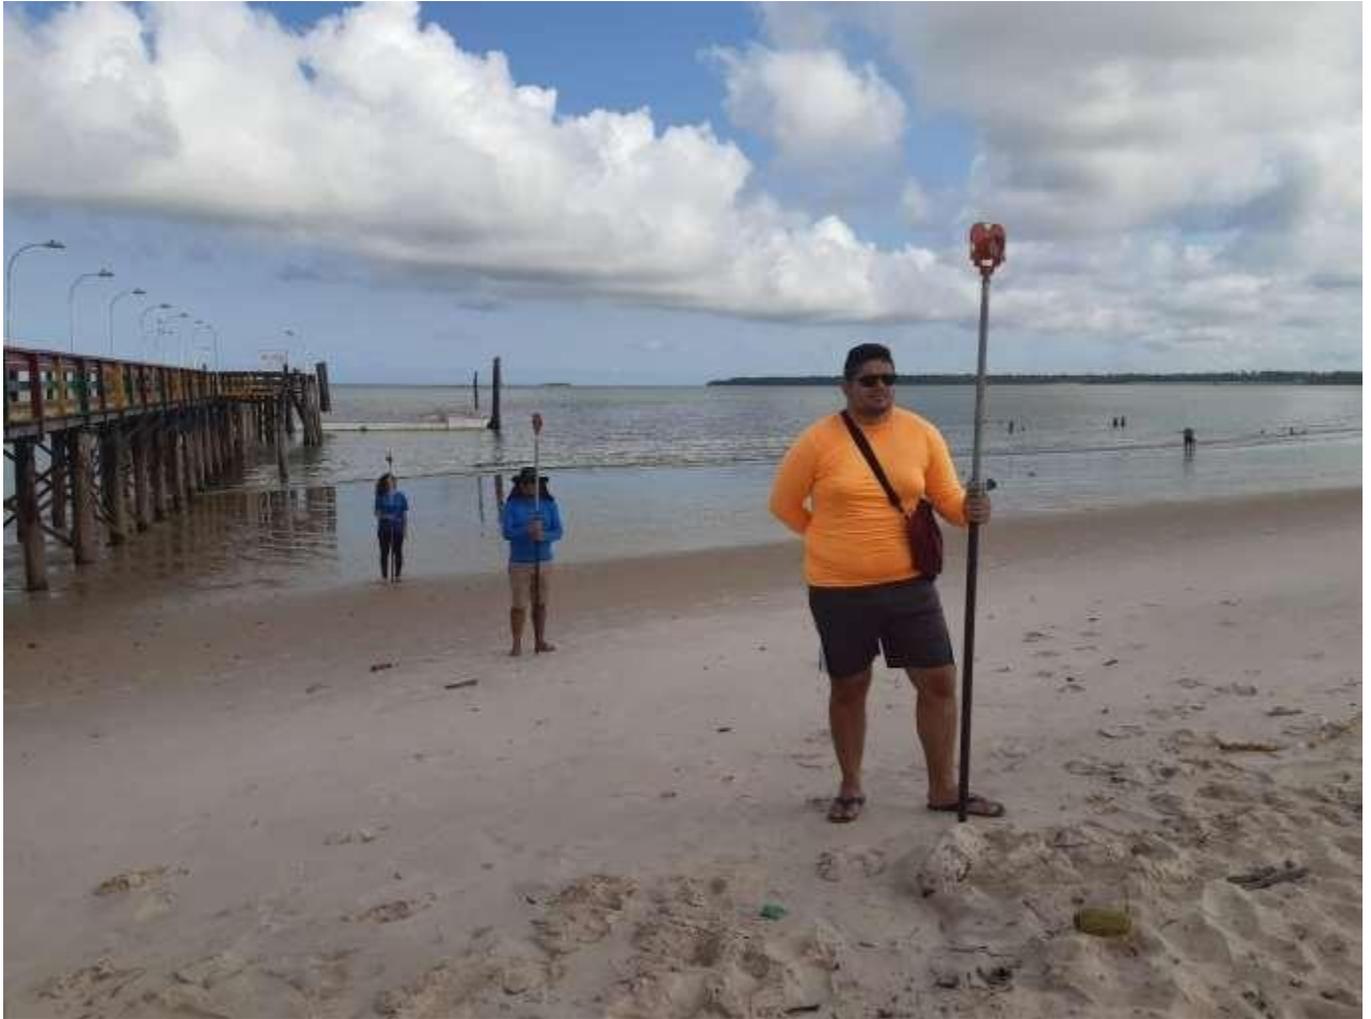
Figura 5 – Posicionamento dos 3 prismas para leitura dos dados pela Estação Total.

O levantamento topográfico foi executado com o auxílio de uma Estação Total RUIDE RTS-822R<sup>3</sup>, a qual possui uma mira telescópica eletrônica a laser, apoiada em um tripé e três prismas de 2m de altura para leitura dos dados. O procedimento de leitura ocorreu da seguinte forma: uma pessoa ficou responsável pela operação da estação total, enquanto as outras três conduziram os prismas nos pontos de visada (Figura 5).

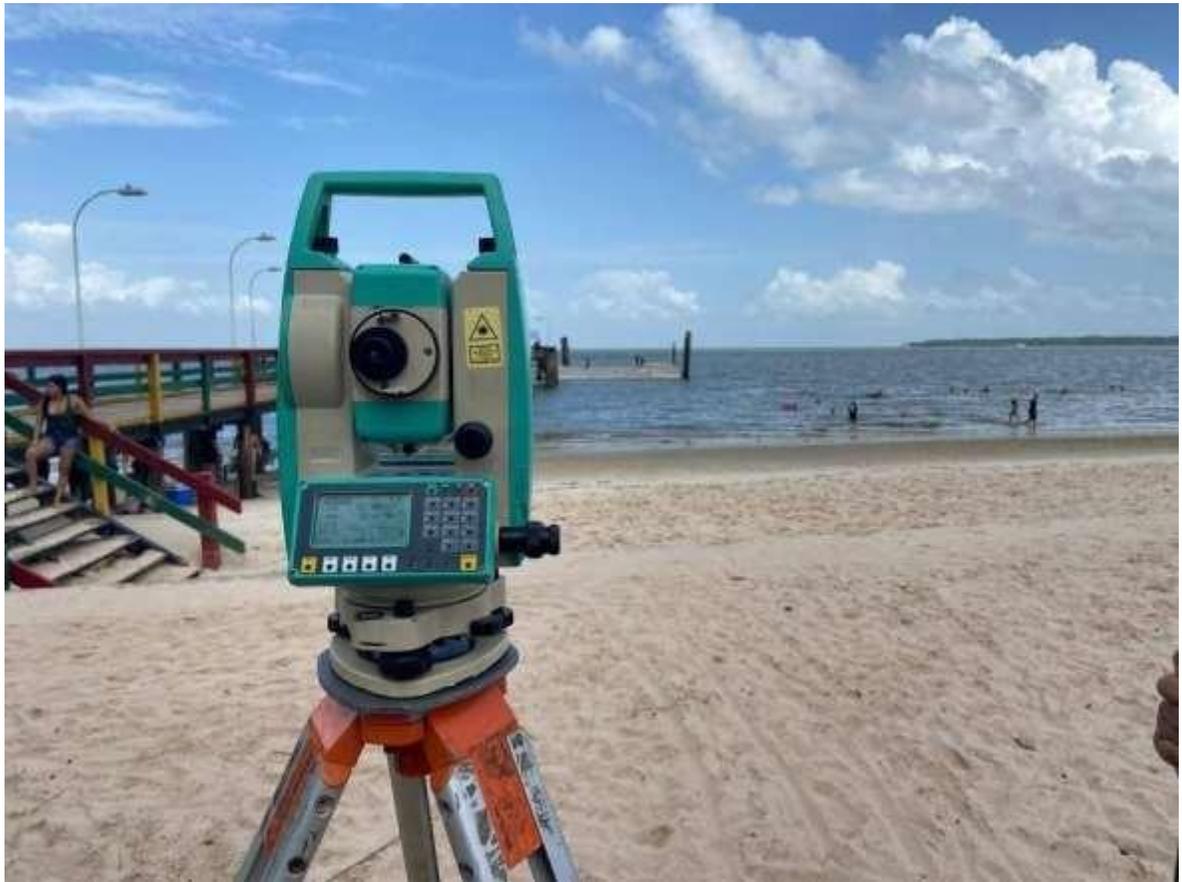
Figura 6 – Equipamento utilizado para o levantamento topográfico: Estação Total, modelo RUIDE RTS-822R<sup>3</sup>.

Em cada perfil de praia foi traçado verticalmente a sua extensão com o uso da Estação Total (Figura 6), cedida pelo Laboratório de Geologia de Ambientes Aquáticos (LGAA/UFRA). Este levantamento de dados topográficos foi realizado em situação de maré baixa de sizígia, havendo um ponto fixo de saída de cada perfil, a partir do pós-praia, seguindo-se transversalmente até a linha de maré baixa de sizígia.

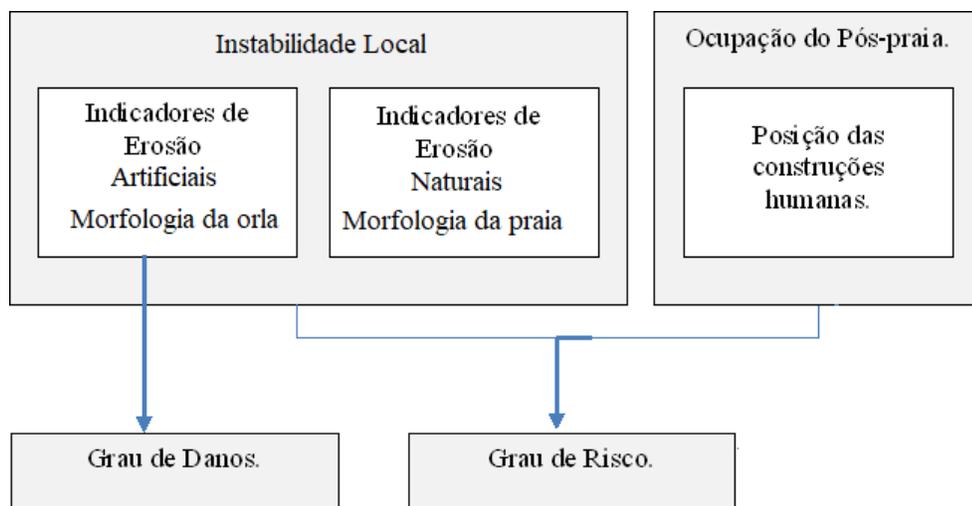
Figura 7 – Fluxograma esquemático da metodologia aplicada.

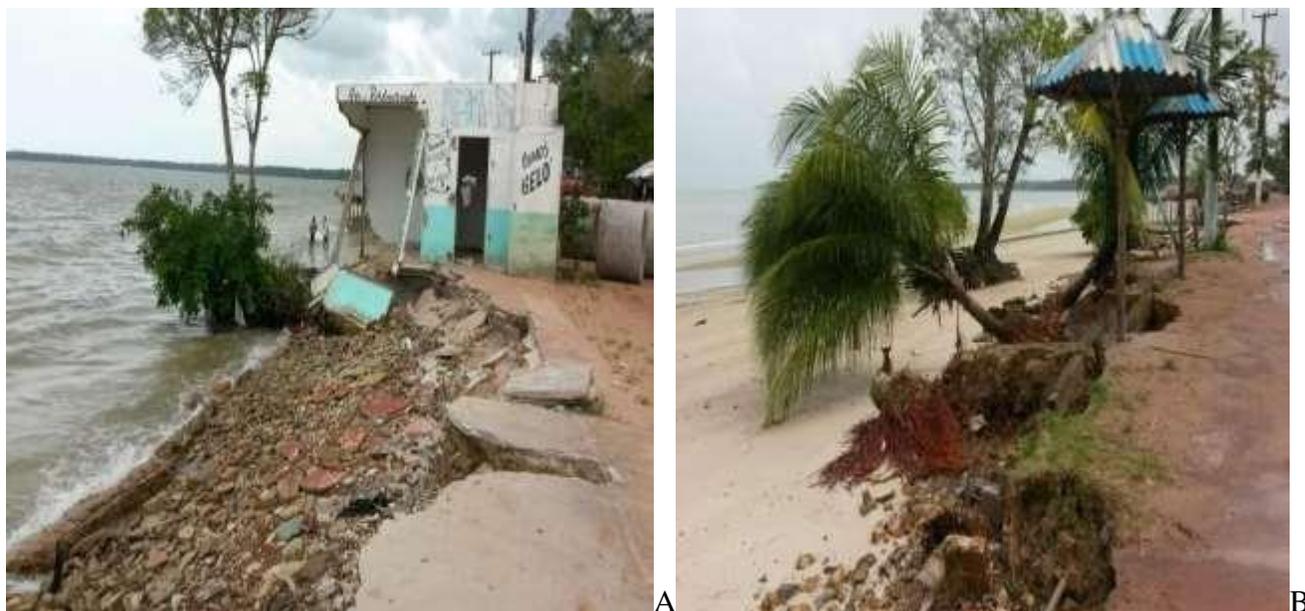
Figura 8 – Erosão costeira na praia do Caripi em Janeiro de 2016.

A partir dos registros apresentados por Sousa (2018) é possível traçar um comparativo visual entre a situação da praia do Caripi antes e após a construção da nova orla. A região apresentava grande impacto de erosão, evidenciado pela destruição de construções, tombamento de árvores e diminuição do pós-praia, antes da construção da orla do Caripi (Figura 8), inaugurada em 2018. Dentre os indicadores de erosão costeira listados por Bush *et al.* (1999), verificava-se indícios tanto de Erosão Severa (3 - canais de escoamento/escavações naturais na zona de espraiamento; 6 - pós-praia com acúmulo de areia; 7 - presença de infraestruturas urbanas danificadas), como de Erosão moderada (9 - depósitos de talús/fragmentos vegetais; 10 - troncos de árvores expostos na praia; 11 - praia estreita ou somente com área coberta por espraiamento de ondas; 12 - presença de leques de transposição e escorrimento; 13 - vegetação efêmera ou tombada ao longo da linha de escarpa).

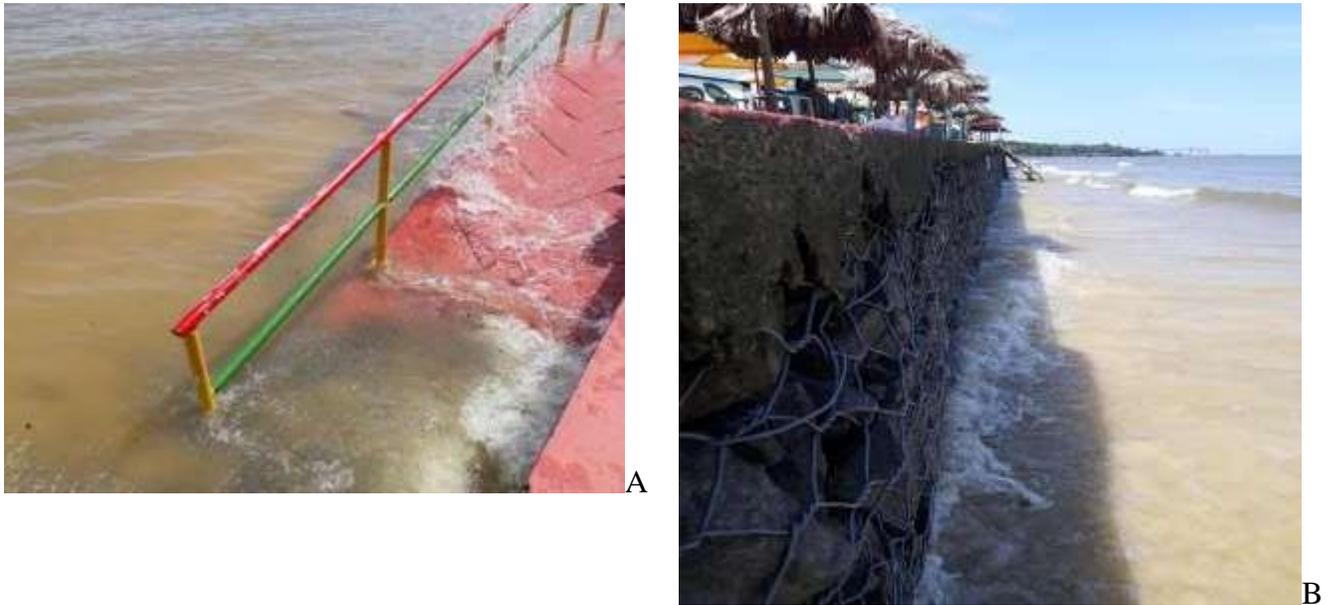
Figura 9 – Ilustração do efeito da maré alta nos meios de passagem de pedestres à praia (A) e no muro de gabião (B) em Setembro de 2019.

A efetividade moderada da obra na praia do Caripi é justificada pelo fato de que após um ano da inauguração da nova orla já foi possível observar alguns danos no muro de gabião provocados pelo avanço da maré alta na área (Figura 9), como o desgaste e retirada de sedimentos reverso à calçada contruída ao longo da orla (ano de 2019) e o avanço dos depósitos sedimentares de praia sobre a orla, ultrapassando o muro de gabião (ano de 2020) (Figura 10).

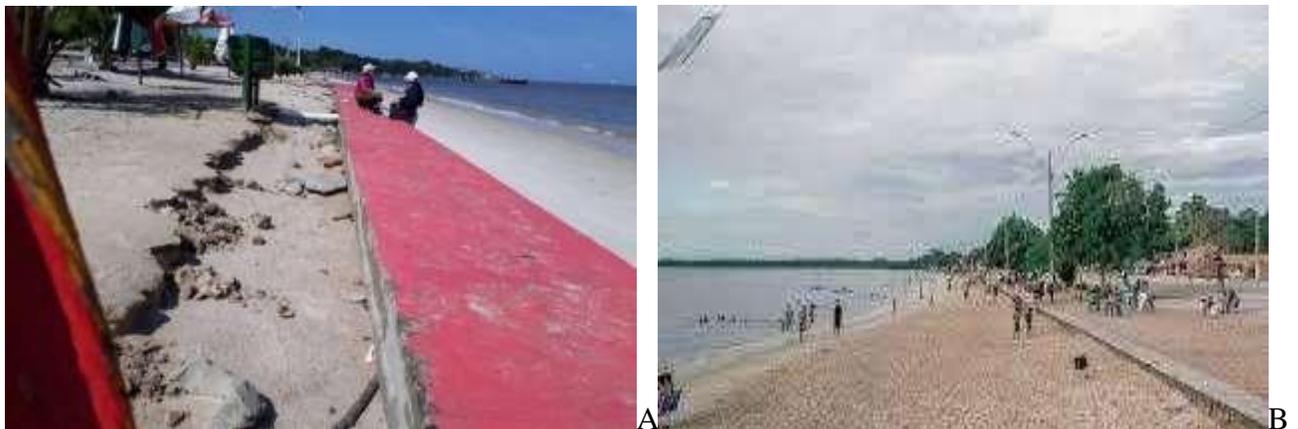
Figura 10 – Indícios de erosão costeira na praia do Caripi em Setembro de 2019 (A) e avanço de areias da praia para o pós-praia em Novembro de 2020 (B).

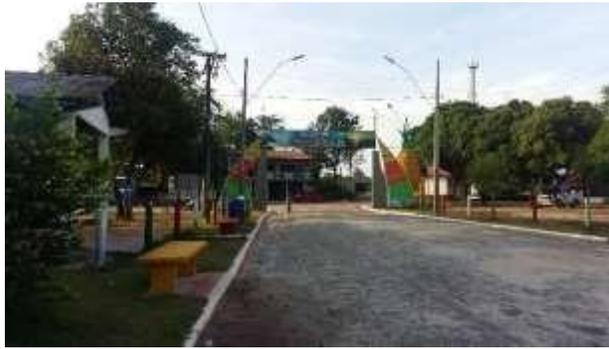
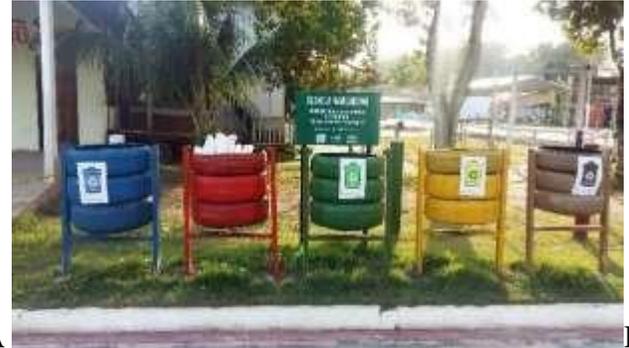
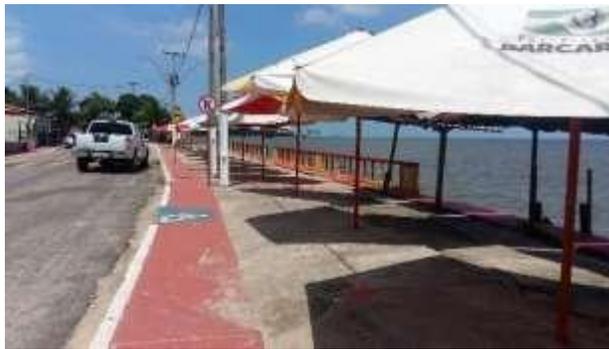
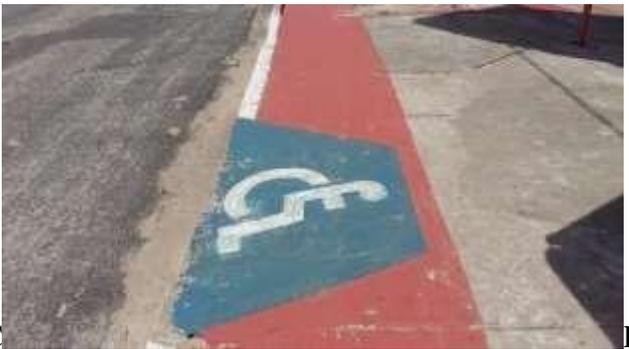
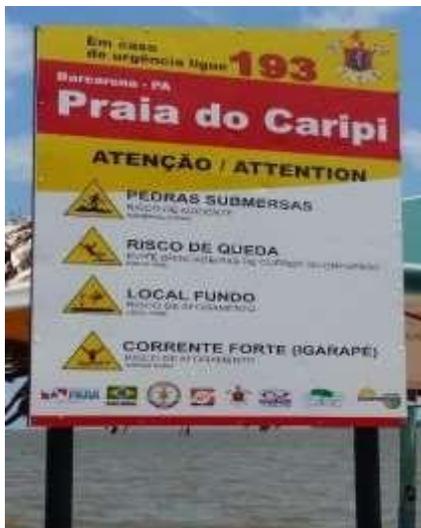
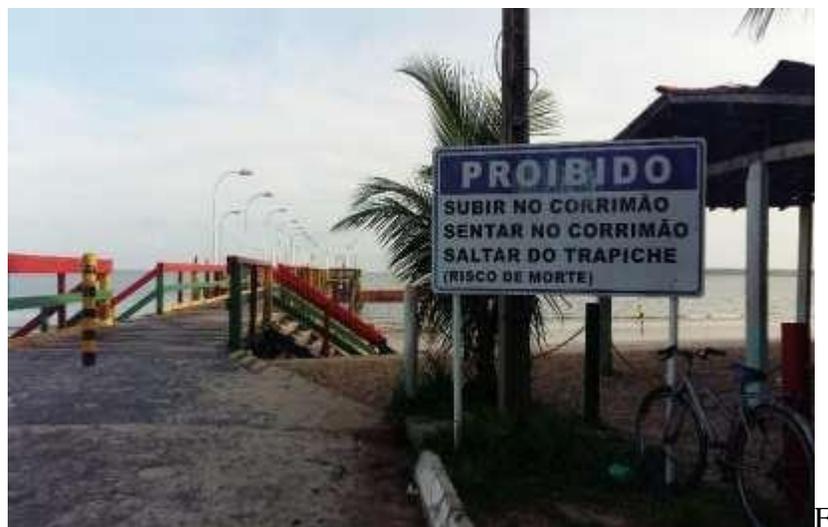
Figura 11 – Nova orla do Caripi: praças com incentivo à coleta seletiva (A)(B), via pavimentada, calçadas com acessibilidade (C)(D), placas de sinalização e revitalização do píer da praia (E)(F).

A construção da nova orla foi acompanhada pela implantação de outras estruturas, não apenas o muro de gabião, mas também praças com incentivo à coleta seletiva, via pavimentada, calçadas com acessibilidade, placas de sinalização e revitalização do píer da praia (Figura 10).

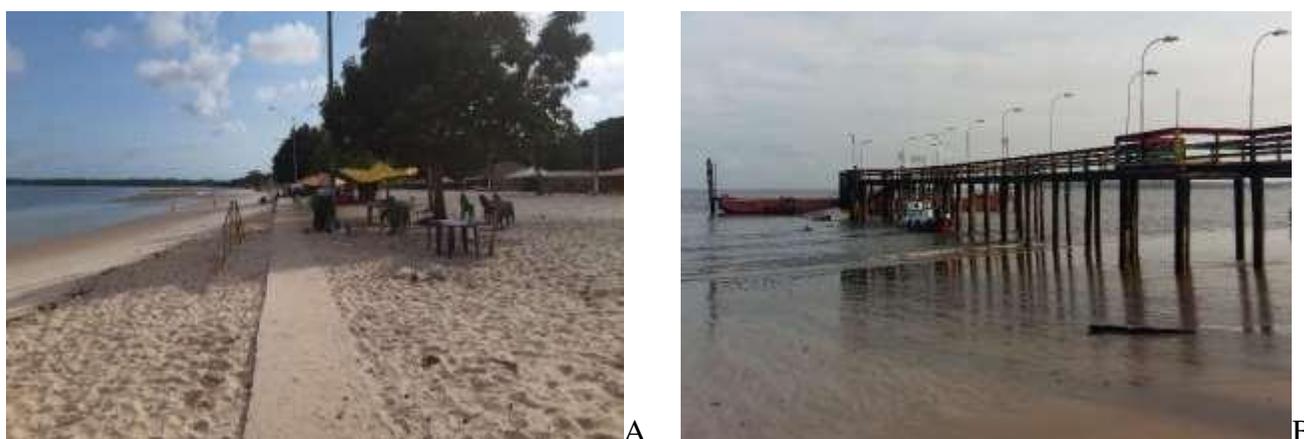
Figura 12 – Vista do perfil C1, com detalhamento ao avanço de areia sobre a rampa de acesso de pedestres à praia, sobre a calçada e o pós-praia. Píer adjacente ao perfil C1 (B). Fotografia A retirada em Novembro de 2020 e fotografia B retirada em Setembro de 2020.

O primeiro ponto de coleta na praia do Caripi (perfil C1) está localizado na entrada da praia, onde atualmente está instalado o píer construído pela prefeitura (Figura 12). A área é caracterizada pela extensa calçada e curta faixa de areia tendo 30m de faixa praial em 2016 e 72m em 2020. Em 2016, a área sofreu grande impacto da erosão destruindo as construções próximas do local, sendo o perfil que sofreu maior alteração visual após a construção da orla.

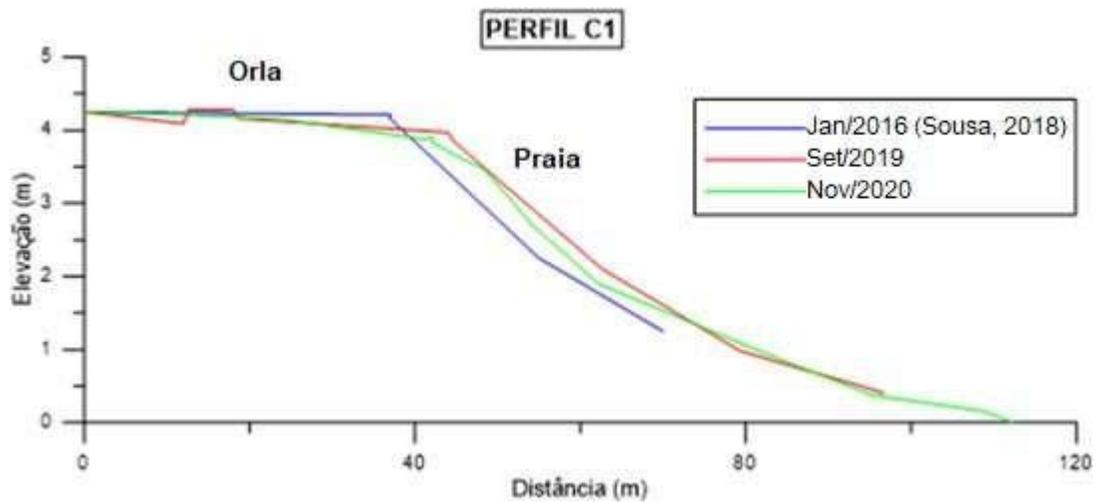
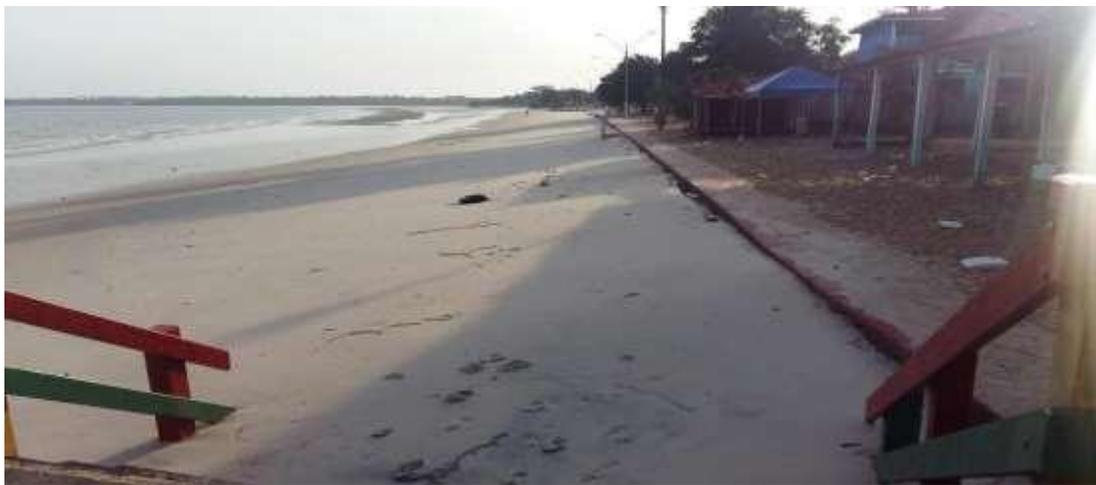
Figura 13 – Perfil C1: morfologia e fotografia (retirada em Setembro de 2019).

Verificou-se algumas mudanças morfológicas significativas na praia de 2016 a 2020 (Figura 13), relacionadas às questões de alteração do estado morfodinâmico praial, passando do estado reflexivo (2016) para intermediário (2019/2020), com declive da face praial reduzido atualmente (Tabela 5). Em 2020 é possível observar o avanço dos sedimentos sobre o muro de gabião e calçada, ainda expostos em 2019.

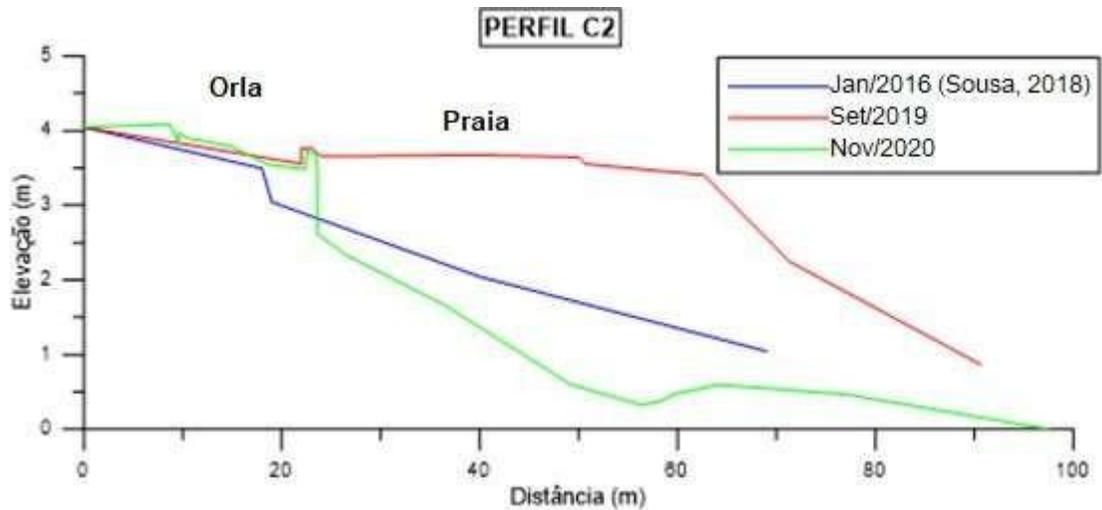
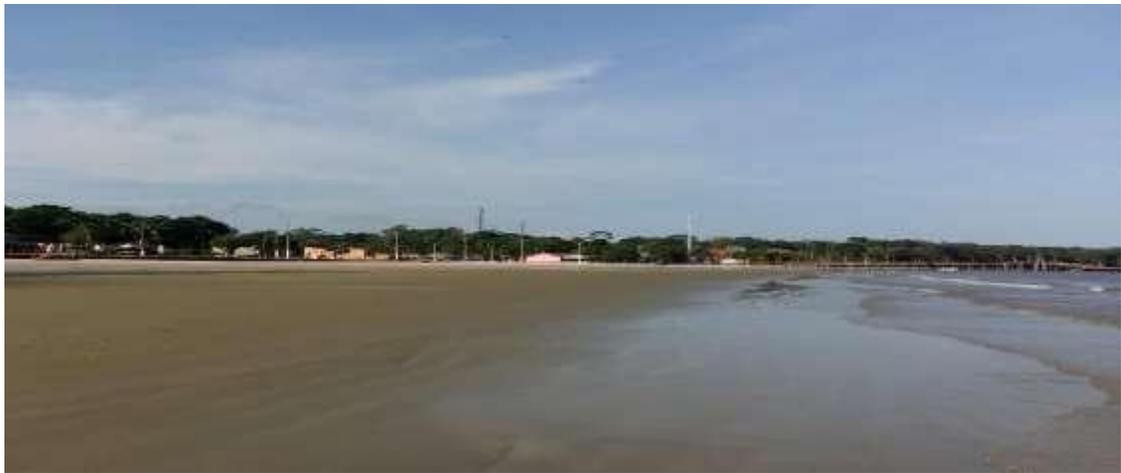
Figura 14 – Perfil C2: morfologia e fotografia (retirada em Setembro de 2019).

Os perfis C2, C3 e C4 são localizados na porção central da praia. Eram perfis que também passavam por forte processo erosivo anteriormente, ameaçando o calcamento. No perfil C2 (Figura 14) observou-se estabilidade costeira, mantendo-se o estado morfodinâmico intermediário e declive suave da face praial (Tabela 5).

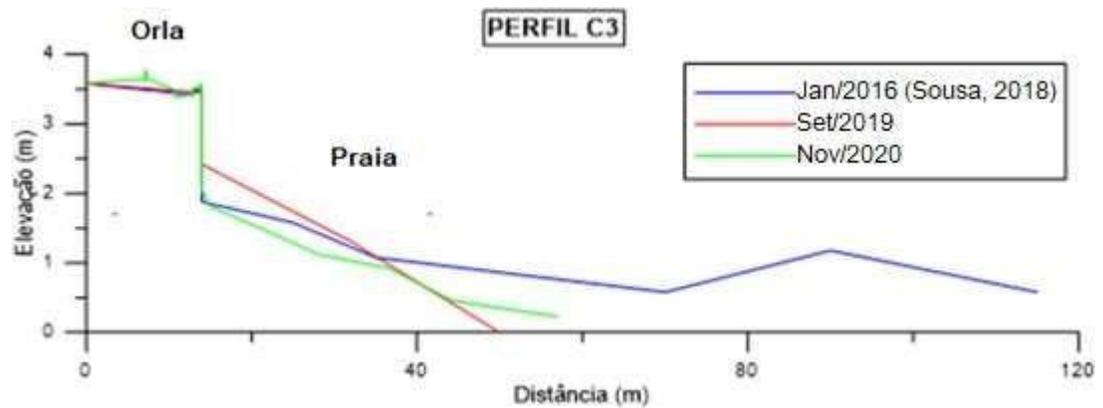
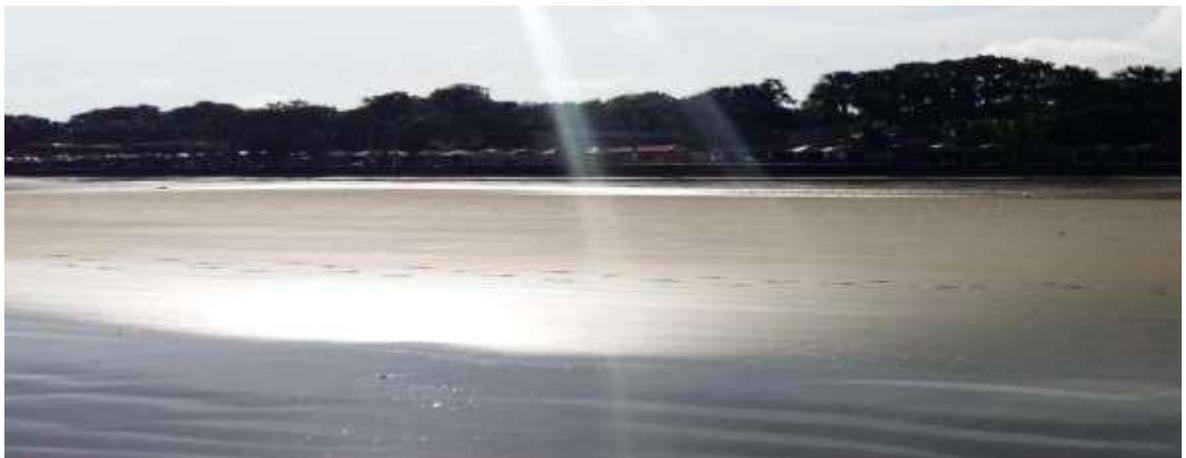
Figura 15 – Perfil C3: morfologia e fotografia (retirada em Setembro de 2019).

Os pontos C3 e C4 são os de maior impacto quanto ao grau de risco a população, devido a grande presença de construções, especialmente barracas/restaurantes/bares no pós-praia. A área passou por diversas tentativas de contenção de erosão em 2016 por parte dos moradores, como a construção de bolsões de areia, enrocamentos, barreiras de madeiras/estacas (Sousa, 2018).

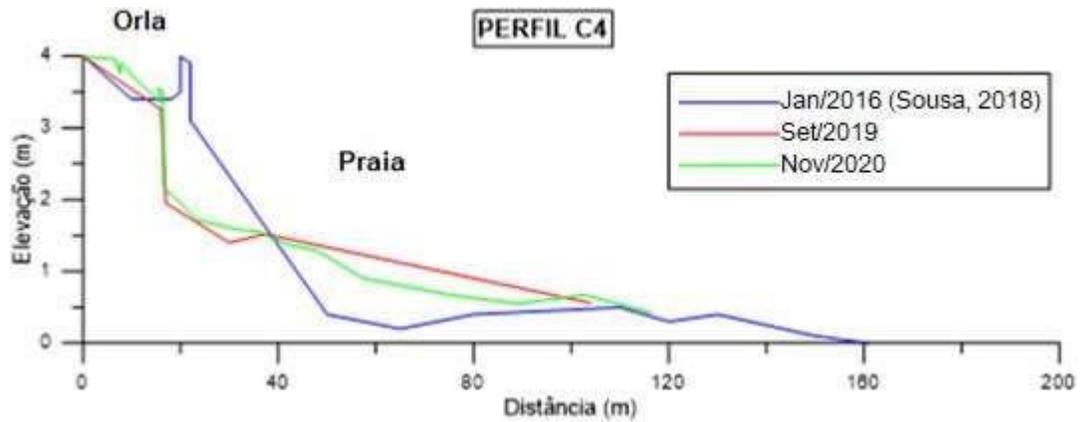
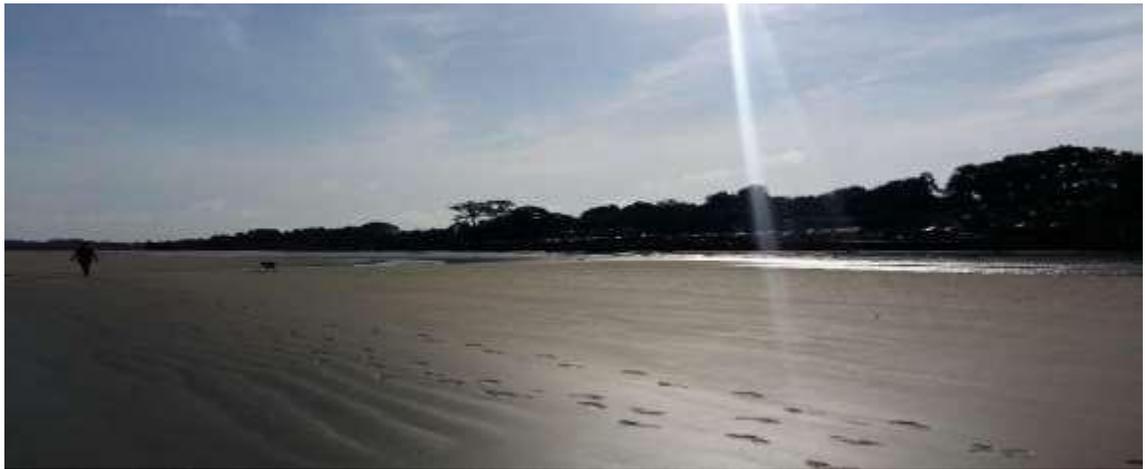
Figura 16 – Perfil C4: morfologia e fotografia (retirada em Setembro de 2019).

Já no perfil C4 (Figura 16) obteve-se uma morfologia com calhas rasas, um declive de face praial ainda mais suave ( $1^\circ$ ), característico de estado dissipativo que permaneceu de 2016 a 2020 (Tabela 5).

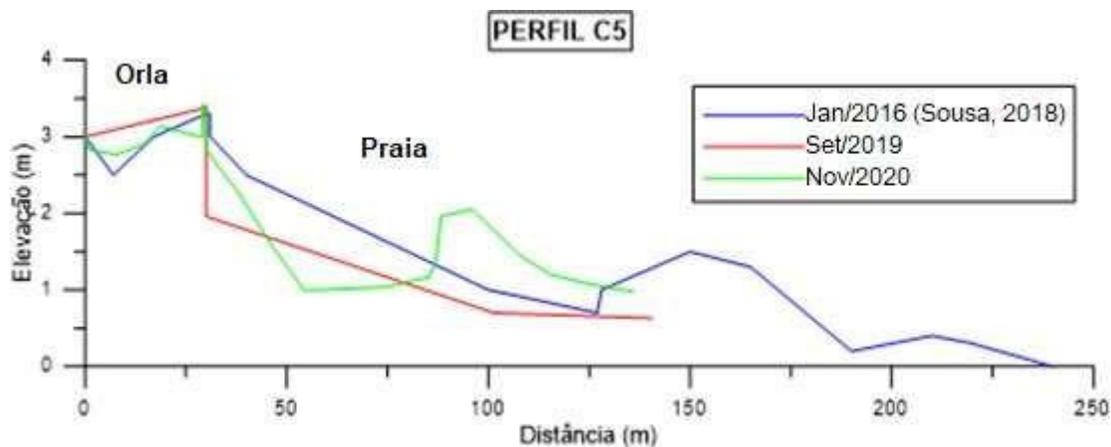
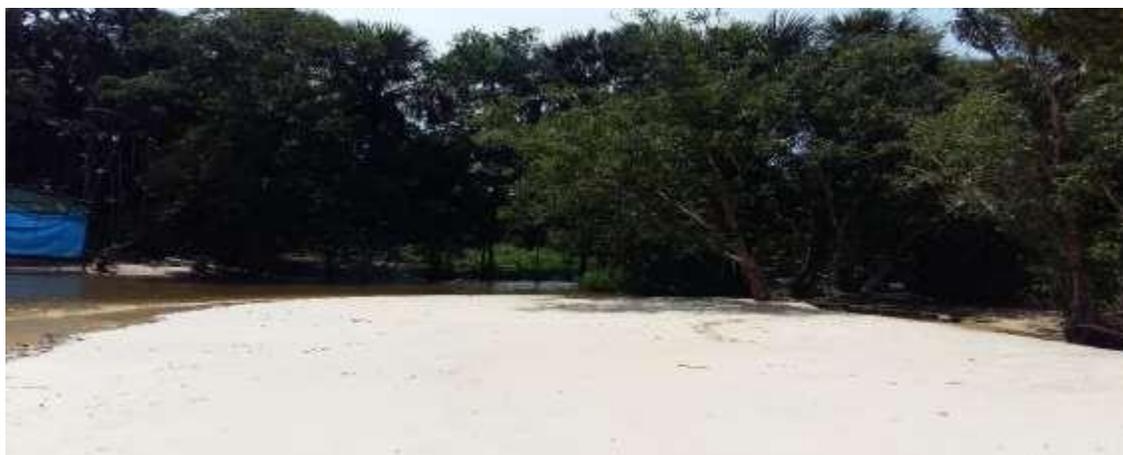
Figura 17 – Morfologia do Perfil C5 e igarapé adjacente ao perfil (fotografia retirada em Setembro de 2019).

O perfil C5 está próximo de um igarapé que deságua no extremo norte da praia, possui maior presença de vegetação e é o perfil mais extenso e plano (dissipativo), contudo apresentando canais/calhas mais profundas e grande variação topográfica desde o ano de 2016 (Figura 17). Ou seja, sua evolução é mantida pela hidrodinâmica do igarapé que deságua neste perfil.
