Fatigue lifetime of a RC bridge along the Carajás railroad

Vida útil à fadiga de uma ponte ferroviária na estrada de ferro Carajás

The aim of this paper is to present and discuss the results obtained with a methodology used to characterize the concrete and to evaluate the structural safety against fatigue of the reinforced concrete bridge number 50A located in the Carajás railroad. An "in situ" inspection was carried out in order to assess the evolution of damage in structural elements, with reference to information available in existing projects, calculation memory and reporting of previous inspections. Extractions of concrete testimonies, alkalinity tests, sclerometry, pacometry and laboratory tests were also performed to characterize the materials mechanically and estimate the structural behavior of the bridge under higher future loads.

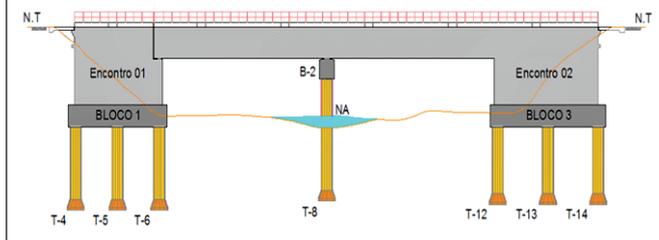
Figura 3 – Sistema estrutural da ponte sobre o rio Mãe Maria

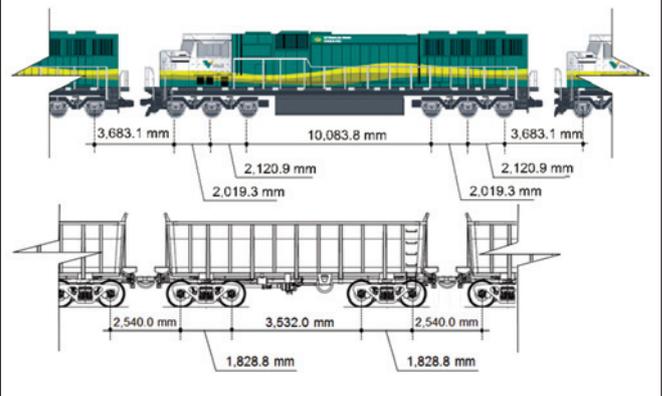
Figura 4 – Desenho esquemático da locomotiva DASH9 e do vagão GDT

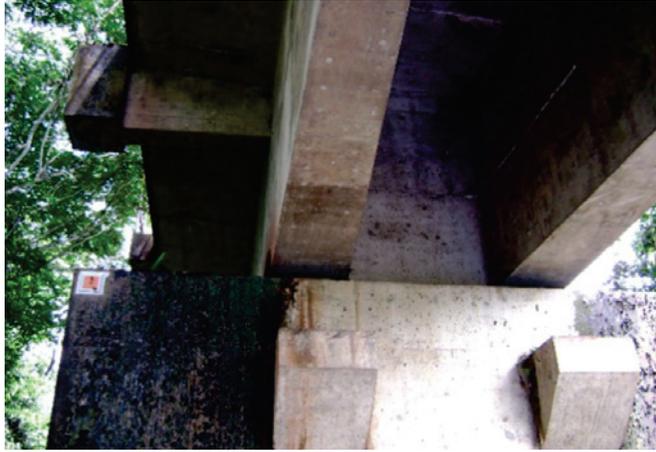
Figura 5 - Apoio das longarinas e instrumentação no meio do vão

devido à dissolução dos compostos da pasta de cimento, segundo Cascudo [2], infiltrações, segregação superficial e cobrimento de concreto insuficiente das armaduras nas longarinas. Nas transversinas foram observadas eflorescências e manchas de umidade. De modo geral as vigas longarinas e transversinas apresentam integridade satisfatória, como mostra a Figura 5.

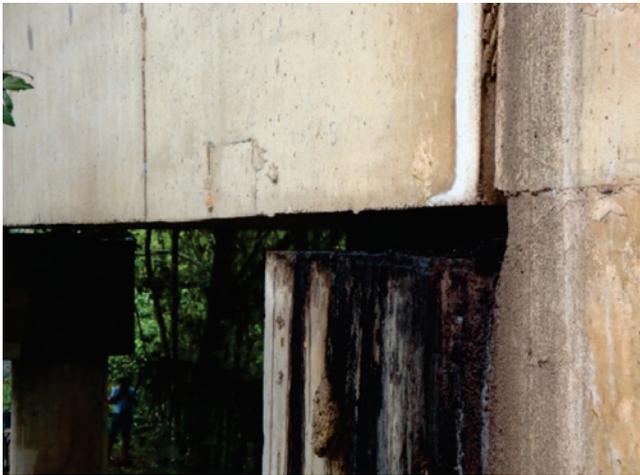
Figura 8 – Aparelho de apoio no encontro E1

Nesta última inspeção foram vistoriadas áreas da face superior (0,3 m x 0,3 m), onde foi possível remover a brita do lastro, e inferior da laje do tabuleiro, como o auxílio de uma escada, como mostra a Figura 7, e nestas superfícies não foram verificadas a existência de fissuras. Na Figura 8, pode-se perceber que o aparelho de apoio do encontro E1 não apresenta qualquer anomalia visível, apenas deformações naturais decorrentes da utilização e sujeira. Os demais aparelhos de apoio da ponte estão em condições semelhantes a do parêlo de apoio do encontro E1, mas ainda adequados para utilização.

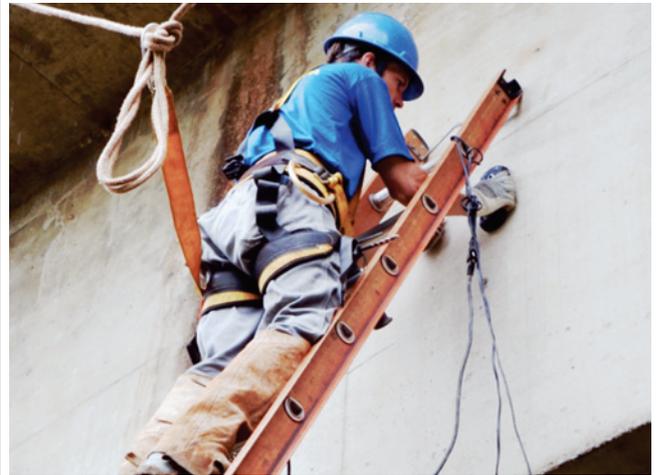
Figura 10 – Ensaio de pacometria na longarina

maduras com extensômetros elétricos de resistência (EER). Nesse ensaio utiliza-se o pacômetro, cujo princípio de funcionamento é eletromagnético, permitindo determinar a presença e a direção das barras, assim como determinar a espessura de cobertura em relação à face externa das armaduras. A Figura 9 mostra a realização da pacometria no tubulão T7 e, na Figura 10, na longarina. Os espaçamentos verificados entre as barras variaram de 0,05 m a 0,11 m. Foram realizados também ensaios de pacometria na laje com a finalidade de determinar as posições das barras das armaduras. Os ensaios de esclerometria foram realizados em todos os elementos estruturais da Obra de Arte. Esta técnica consiste basicamente em avaliar a dureza superficial do concreto endurecido utilizando um equipamento que mede a energia de reflexão de

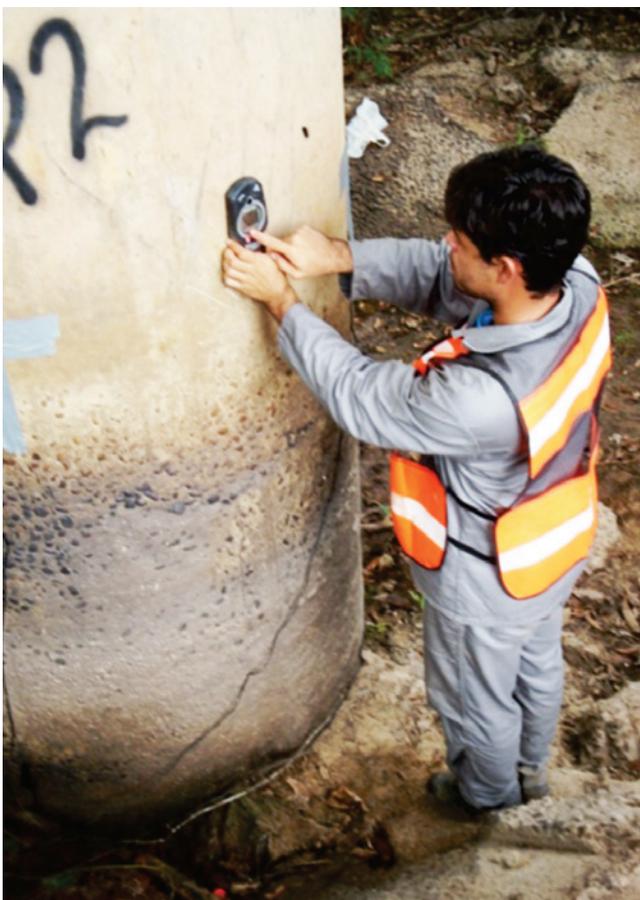
Figura 9 – Ensaio de pacometria no tubulão T7

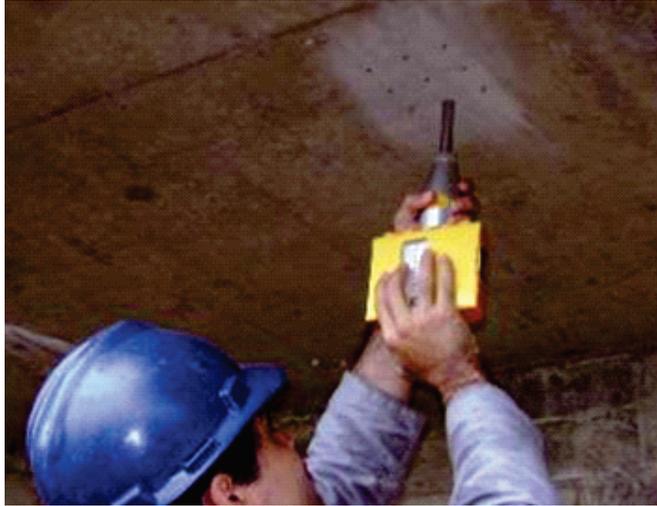
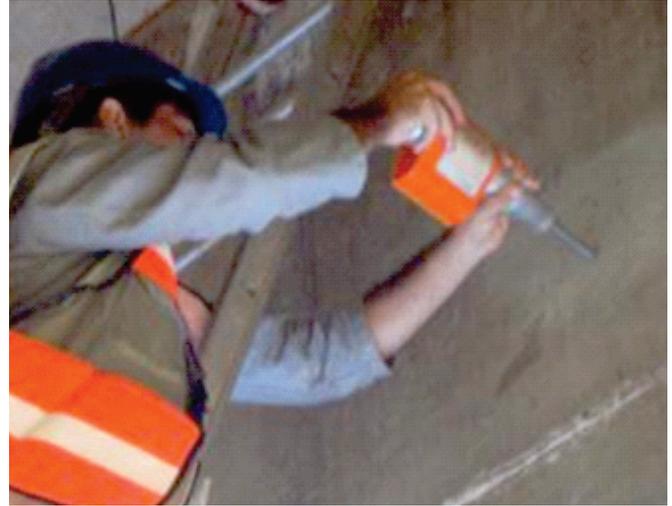
Figura 11 – Ensaio de esclerometria no tabuleiro (esquerda) e na viga longarina (direita)

impacto sobre a superfície. O método conhecido também como “rebound hammer method”, fornece um índice (denominado de índice esclerométrico – IE) que possui correlações diretas com a resistência à compressão do concreto. No entanto, vários são os trabalhos que apontam outros fatores que interferem nestas correlações esboçadas pelas curvas de calibração. De acordo com Evangelista [5] fatores como a quantidade de cimento, a natureza

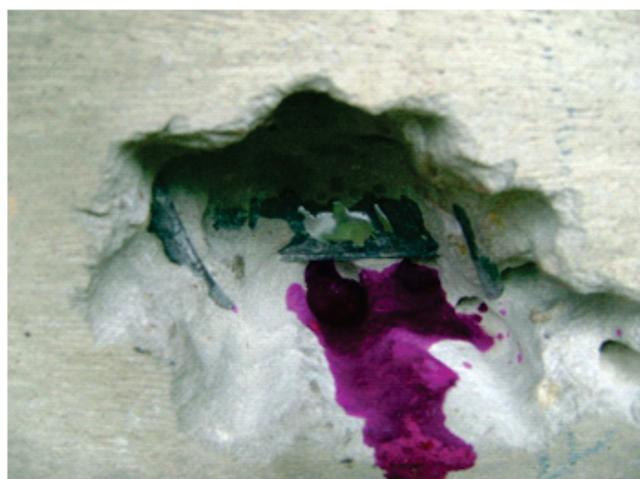
Figura 12 – Aspecto do concreto após o teste de alcalinidade na longarina

OAE utilizando uma solução com o indicador químico fenolftaleína. Após a abertura das janelas no cobrimento de 0,50 m de espessura do concreto, os testes foram realizados em vários elementos estruturais e mostraram que o concreto encontra-se em nível satisfatório de alcalinidade, sem nenhum sinal visível de corrosão. A Figura 12 mostra o aspecto final do concreto após os testes de alcalinidade (a coloração rosada indica concreto em meio alcalino com a ausência de carbonatação).

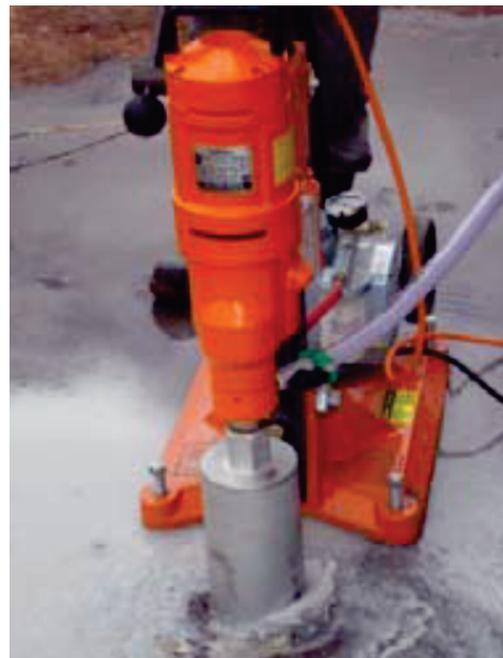
Figura 13 – Extração de testemunho de concreto

roa diamantada mostrada na Figura 13. Foi obtido um total de cinco testemunhos, sendo dois dos encontros, dois do tabuleiro e um da viga longarina. Os testemunhos que apresentavam imperfeições em suas faces extremas, devido ao processo de extração, eram retificados com o auxílio de uma serra circular, resultando em um comprimento final de aproximadamente 200 mm, como mostra a Figura 14. No que diz respeito aos ensaios para determinação do módulo de elasticidade e da resistência à compressão do concreto, os testemunhos foram ensaiados seguindo as recomendações das normas NBR 8522 : 2003 [7] e NBR 5739 : 1994 [8], onde a primeira recomenda que sejam realizados três ciclos de carregamento e descarregamento com picos correspondentes às tensões limites de 30% da tensão de ruptura (f_c) e 0,5 MPa.. Para isso, foi utilizada uma máquina servo-controlada modelo PC-200CS, da marca

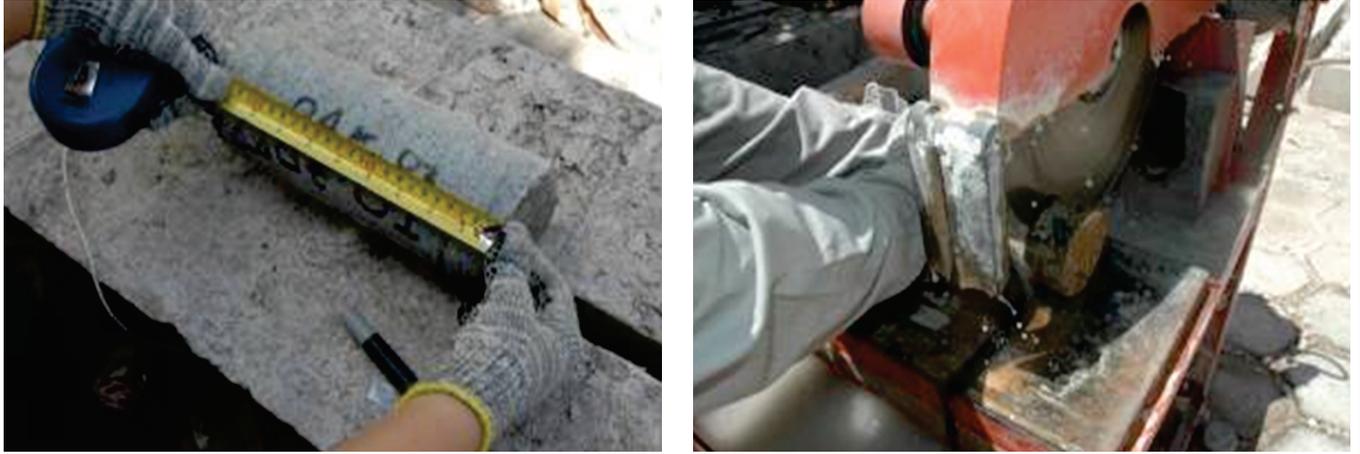
Figura 14 - Padronização das dimensões dos testemunhos

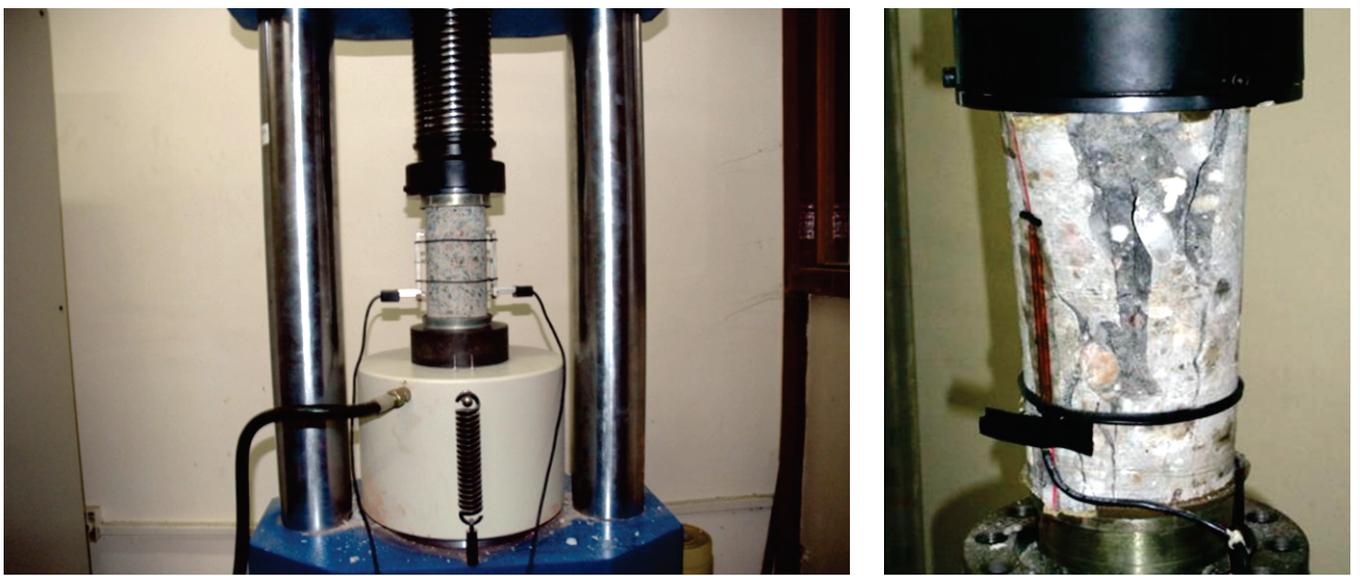
Figura 15 - Ensaio para determinação do módulo de elasticidade do concreto

EMIC. Os ensaios foram realizados com velocidade de carregamento constante, com taxa de 0,25 MPa/s. Após os ciclos de carregamento e descarregamento, foi aplicado um carregamento progressivo até a ruptura do testemunho por esmagamento. Além do medidor de deformação do tipo “clip gauge”, ainda da marca EMIC, foram instalados dois extensômetros elétricos de resistência adquiridos da empresa Exel Sensores Ltda., modelo PA-06-201BA-120L, à meia altura dos testemunhos e diametralmente opostos. A Figura 15 mostra detalhes dos ensaios realizados em laboratório.

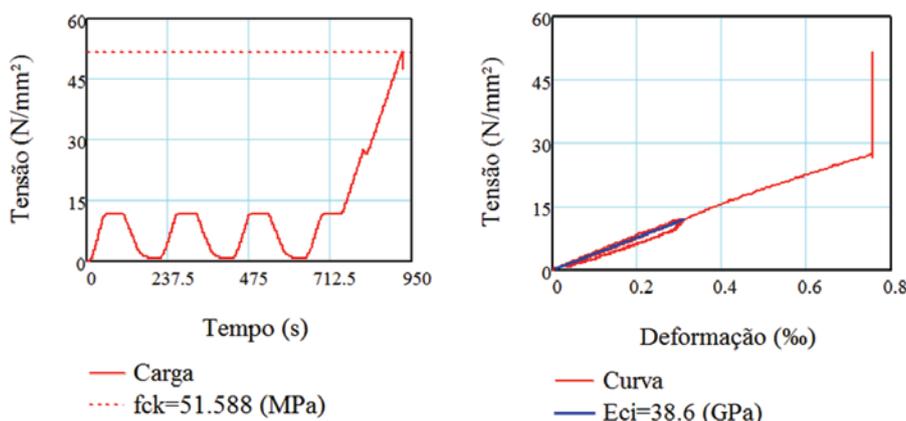
Figura 16 - Diagramas tensão-tempo e tensão-deformação para o encontro E2, CP01

Nas Figuras de 16 a 20 pode-se observar o resultado da configuração adotada para os ensaios em função do tempo, onde os carregamentos variaram de 0,5 MPa a 30% das tensões de ruptura estimadas para os testemunhos de concreto, de acordo com a prescrição normativa vigente, bem como os diagramas tensão-deformação gerados à medida que os ensaios eram realizados.

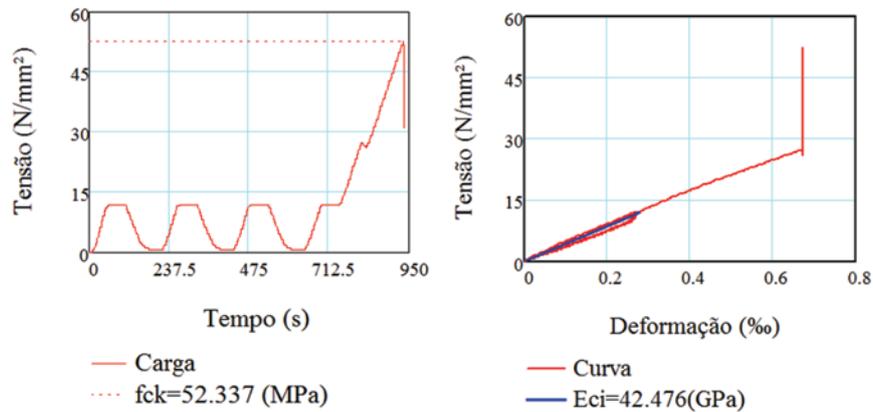
Figura 17 - Diagramas tensão-tempo e tensão-deformação para o encontro E2, CP02

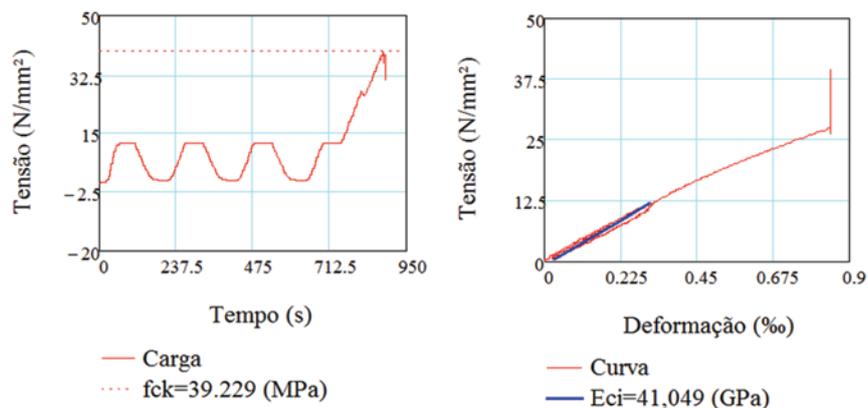
Figura 18 - Diagramas tensão-tempo e tensão-deformação para o tabuleiro, lado esquerdo, CP01

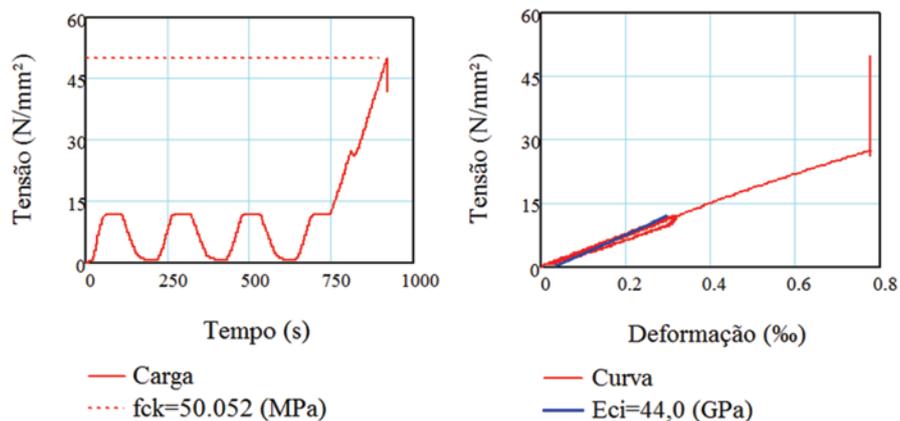
Figura 19 - Diagramas tensão-tempo e tensão-deformação para o tabuleiro, lado esquerdo, CP02

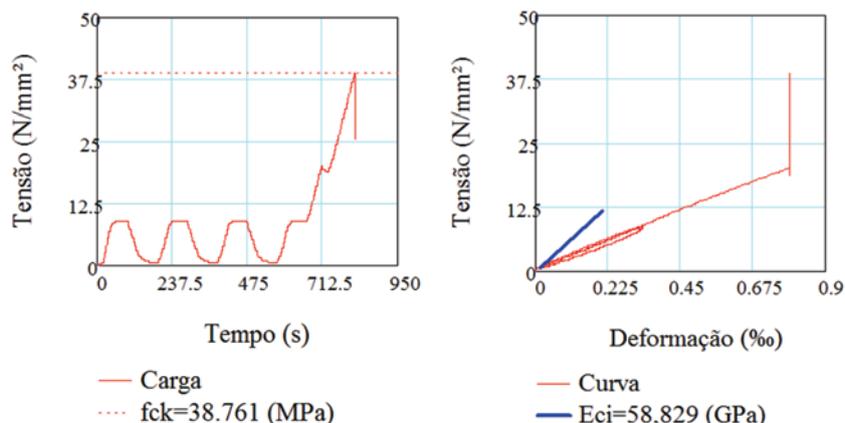
Figura 20 – Diagramas tensão-tempo e tensão-deformação para a longarina, lado esquerdo

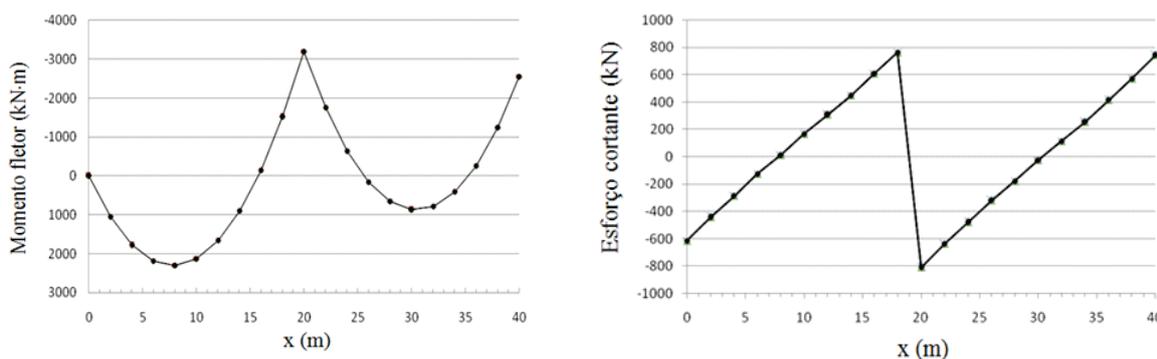
Figura 21 – Valores característicos para o momento fletor e o esforço cortante

Foram consideradas as cargas permanentes (correspondentes ao peso próprio das longarinas, transversinas, refúgios, lastro, trilhos, acessórios, etc.) e as cargas móveis separadamente, correspondentes aos diversos trens-tipos em estudo (Cooper E80, Operacional, Carregado, Futuro Carregado e trem-tipo Operacional Descarregado). A Figura 21 mostra, respectivamente, os diagramas de momento fletor e esforço cortante, devidos ao carregamento permanente, obtidos com o modelo computacional concebido com o programa SAP 2000 [10].

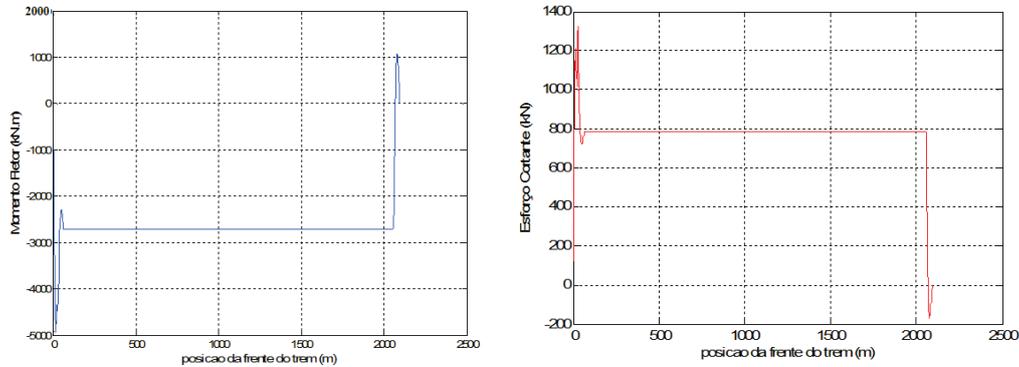
Figura 22 – Histórico na seção S21 do trem-tipo Cooper E80 para o momento fletor e o esforço cortante

Para a determinação dos esforços solicitantes na longarina (momento fletor e esforço cortante) subdividiu-se cada um dos vãos em dez partes, resultando em 21 seções, de forma similar ao realizado na memória de cálculo. A título de ilustração, a seguir apresenta-se a variação dos esforços para a seção 21 obtidos do programa SAP 2000 [10], correspondente ao ponto de engaste do tabuleiro no Encontro E2 e considerada a seção mais solicitada, considerando-se vários trens-tipos sem cargas permanentes. Os históricos de carregamentos das outras seções também foram obtidos, mas apenas as respectivas envoltórias são apresentadas. As Figuras 22 a 25 mostram os históricos dos carregamentos móveis para os diversos trens-tipos em estudo.

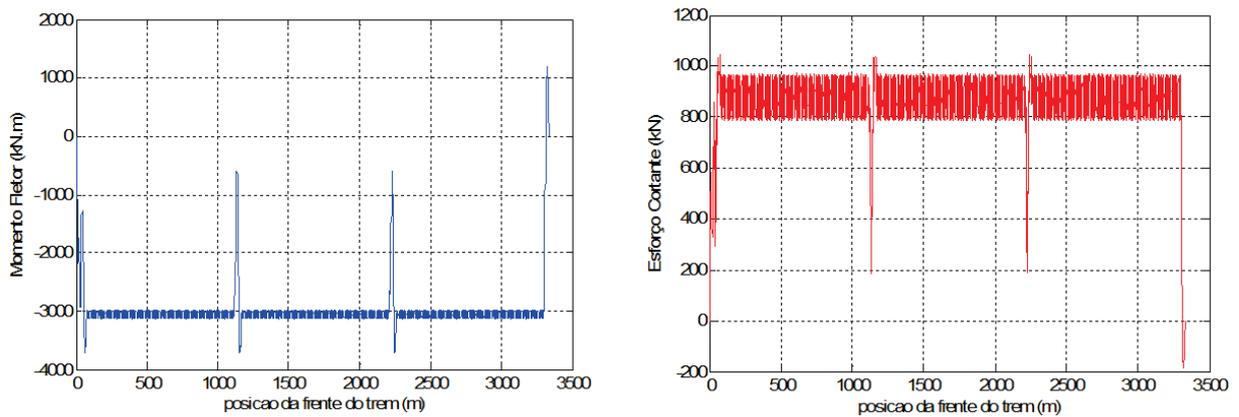
Figura 23 – Histórico na seção S21 do trem-tipo operacional carregado para o momento fletor e o esforço cortante

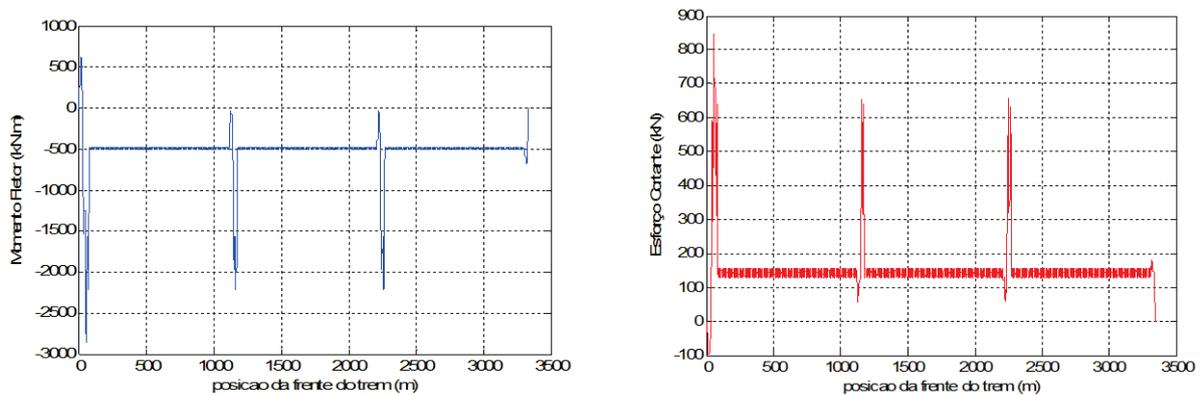
Figura 24 – Histórico na seção S21 do trem-tipo descarregado para o momento fletor e o esforço cortante

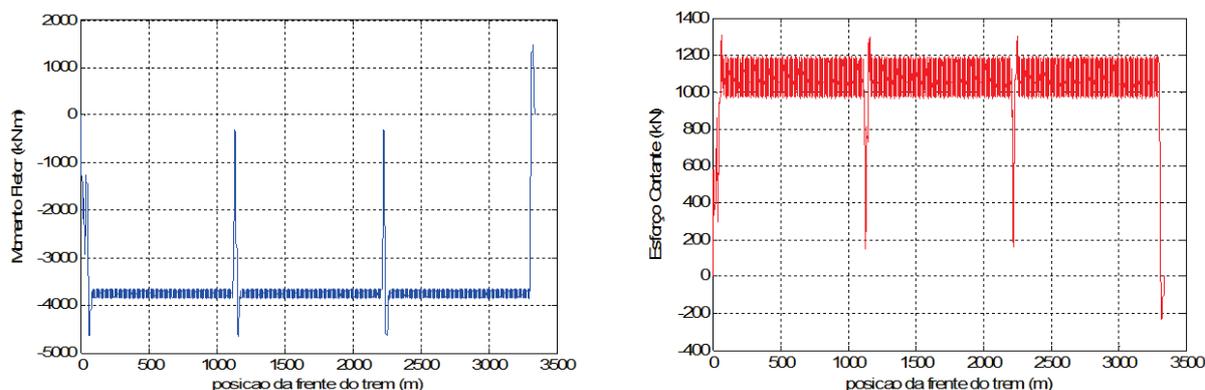
Figura 25 - Histórico na seção S21 do trem-tipo futuro carregado para o momento fletor e o esforço cortante

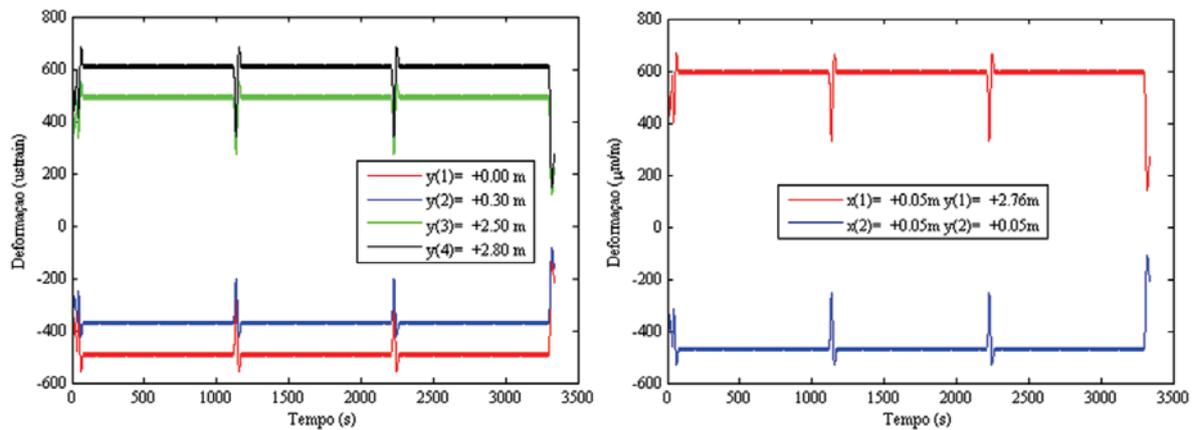
Figura 26 – Variações teóricas das deformações da seção S21 da longarina devido à passagem do trem-tipo operacional carregado no concreto (esquerda) e na armadura

mas em uma região não superior a 300 mm dos bordos da seção. Por essa razão, na figura são mostradas quatro curvas correspondendo às fibras localizadas a 300 mm das bordas superiores e inferiores da longarina. Já a Figura 27 mostra, respectivamente, as tensões teóricas de compressão no concreto e as tensões teóricas na armadura da seção S21, devido à passagem do trem-tipo Operacional Carregado.

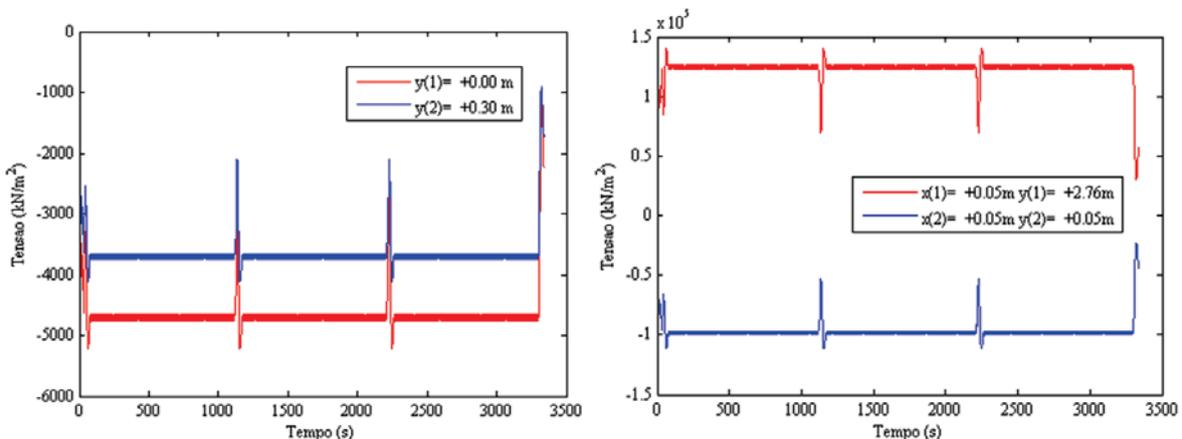
Figura 27 – Tensões teóricas da seção S21 devido à passagem do trem-tipo operacional carregado no concreto (esquerda) e na armadura

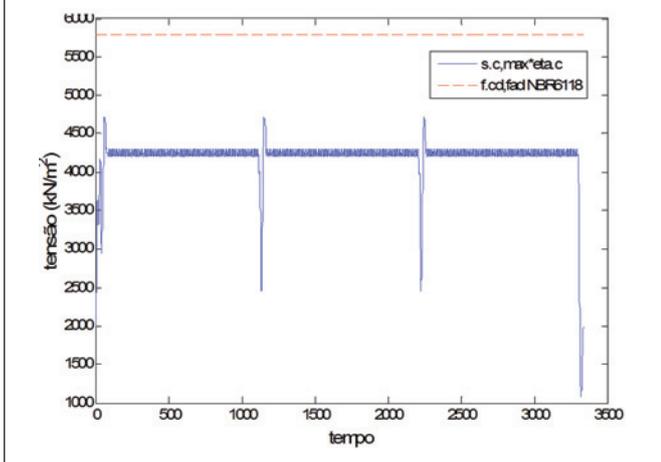
Figura 28 - Comparação da tensão corrigida no concreto e a tensão limite de fadiga recomendada pela NBR 6118 : 2003 (11)

Para uma análise preliminar de verificação à fadiga do concreto foram considerados os critérios da NBR 6118 : 2003 [11]. De acordo com esta norma, a verificação à fadiga do concreto é satisfeita se as máximas tensões de compressão no concreto (corrigidas em função do gradiente de tensões de compressão) não superar uma tensão limite de fadiga $f_{cd,fad} = 0,45 f_{cd}$. Esta verificação é representada na Figura 28, onde a tensão corrigida é apresentada em módulo (com sinal positivo indicando compressão, neste caso).

Considerando a resistência à compressão característica de projeto para o concreto, ou seja, $f_{ck} = 18$ MPa, e um coeficiente de minoração $\gamma_c = 1,4$, a tensão limite de fadiga é $f_{cd,fad} = 5,78$ MPa. Assim, de acordo com a NBR 6118 : 2003 [11], apenas as tensões oriundas do carregamento permanente já estariam muito próximas deste valor limite na seção S21. Deve-se ressaltar que este critério é bastante conservador, pois não considera, de fato, as variações das tensões.

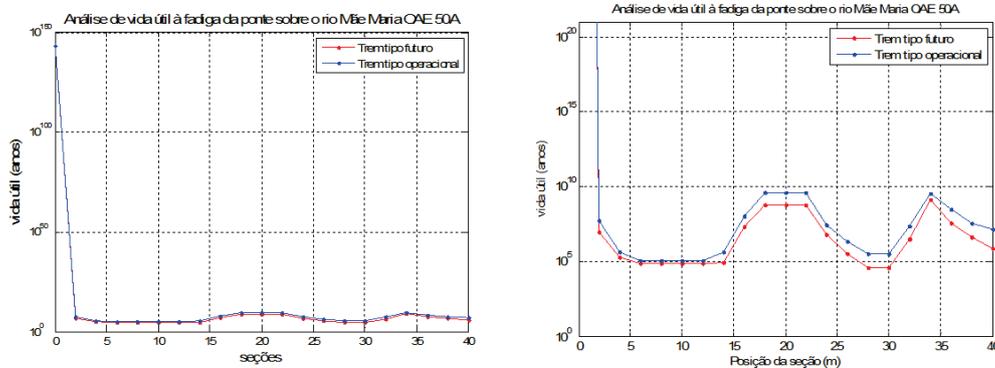
Figura 29 – Análise de vida útil a fadiga, considerando f_{ck} de projeto

Para a utilização deste método mais refinado, o próprio Model Code MC90 (CEB-FIP, 1992) [12] sugere a utilização do algoritmo de *Rain Flow* para contagem de ciclos. Utilizando o algoritmo de *Rain flow* pode-se realizar uma contagem de ciclos de tensões tanto no concreto quanto nas armaduras. A partir da contagem de ciclos obtida com o algoritmo de *Rain Flow* pode-se proceder a análise de fadiga de acordo com o MODEL CODE MC90 (CEB-FIP, 1992) [12]. A Tabela 6 apresenta os resultados da análise de fadiga para a seção S21, considerando ao trem-tipo Operacional, e a Tabela 7 apresenta os resultados referentes ao trem tipo Futuro e à mesma seção. O dano para cada elemento (armadura e concreto) é determinado de forma independente, e considera-se que o dano da seção é o maior dos danos dos elementos individuais. A vida útil é expressa em pares de trens (blocos de carregamento) e em anos, considerando a passagem de 18 trens por dia. Observa-se nas tabelas que os danos dos elementos da seção são baixos, exceto para o concreto da face inferior da seção, que se encontra bastante comprimido. Esta fibra de concreto está sujeita a tensões iniciais significativas devido ao carregamento permanente, e sofre grandes variações de tensões devido à passagem da carga móvel. Em função disto, a vida útil da seção resulta em $1.33E+07$ anos, aproximadamente, para o trem-tipo Operacional, e $7.05E+05$ para o trem tipo Futuro. Destaca-se que estas vidas úteis foram estimadas utilizando a resistência característica do concreto especificada no projeto ($f_{ck} = 18$ MPa). As outras seções também foram analisadas quanto à fadiga e os resultados referentes à vida útil são apresentados na Figura 29 (em escala semilog), considerando-se também o f_{ck} especificado em projeto, tanto para o trem-tipo Operacional quanto para o Futuro. Observa-se na Figura 29, que ocorre uma redução na vida útil à fadiga das seções com a mudança do carregamento do trem tipo Operacional para o trem tipo Futuro. Observa-se também que a vida útil das seções localizadas no primeiro apoio é bastante elevada (apoio no encontro E1, seção S1, $x = 0$ m) o que não ocorreu nas seções do terceiro apoio (seção S21, $x = 40$ m). Na seção S21 o elemento crítico (que sofre maior dano à fadiga) é o concreto na face inferior. Entretanto, com base nos resultados obtidos para outras pontes já analisadas (pontes sobre o rio Mearim, Cajuapa-

ra e Rio Vermelho), sabe-se que a resistência à compressão real do concreto é bastante superior ao valor especificado no projeto. Assim, deve-se considerar a possibilidade de aumento da vida útil considerando-se o valor atual da resistência do concreto obtida através de ensaios de esclerometria e rompimento de testemunhos em laboratório.
