**Análise quantitativa da degradação de
fachadas em revestimento cerâmico:
Estudo de caso em edifícios de Belém –
PA**

DISSERTAÇÃO DE MESTRADO

Instituto de Tecnologia
Programa de Pós-Graduação em Engenharia Civil

Belém – Pará – Brasil
2018

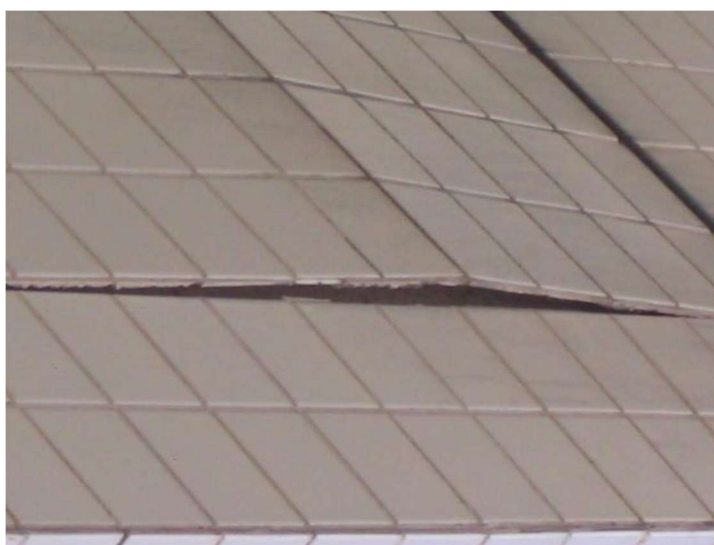
Figura 2.14 – Descolamento de placas cerâmicas (Silva, 2014).

A perda de aderência pode ser entendida como um processo em que ocorrem falhas ou ruptura na interface dos componentes cerâmicos com a camada de fixação ou na interface desta com o substrato, devido as tensões surgidas ultrapassarem a capacidade de aderência das ligações (SILVA, 2014). Segundo Brito *et al.* (2007), este problema se manifesta nas placas cerâmicas (quando percutidas) através de um som cavo, ou ainda em áreas em que se observa o afastamento físico da camada de acabamento (placas cerâmicas e rejunte), podendo ocorrer, eventualmente, o descolamento imediato (Figura 2.14).

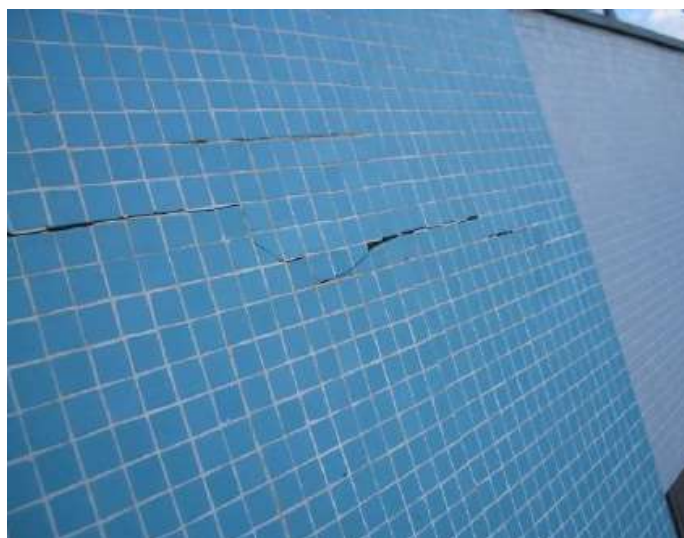
Figura 2.16 – Fissuras em revestimento cerâmico (Silva, 2014).

As fissuras (Figura 2.16) em edificações são manifestações patológicas decorrentes dos mecanismos de alívio de tensões pelas alterações dimensionais, deslocamentos e variações de volume ao longo do período em serviço, podendo ser decorrentes de processos físico-mecânicos ou químicos (SILVESTRE, 2005; CARASEK, 2007).

As causas prováveis de fissuras e trincas são: recalque (acomodação do solo, da fundação ou do aterro); retração (fissuração da argamassa de revestimento ou de piso cimentado); movimentação (da estrutura de concreto, do madeiramento do telhado ou da laje mista); amarração (falta de amarração nos cantos de paredes ou no encontro da laje com as paredes, isto é, aperto inadequado); diversos (concentração de esforços, impacto de portas, etc.) (GASPAR, 2009).

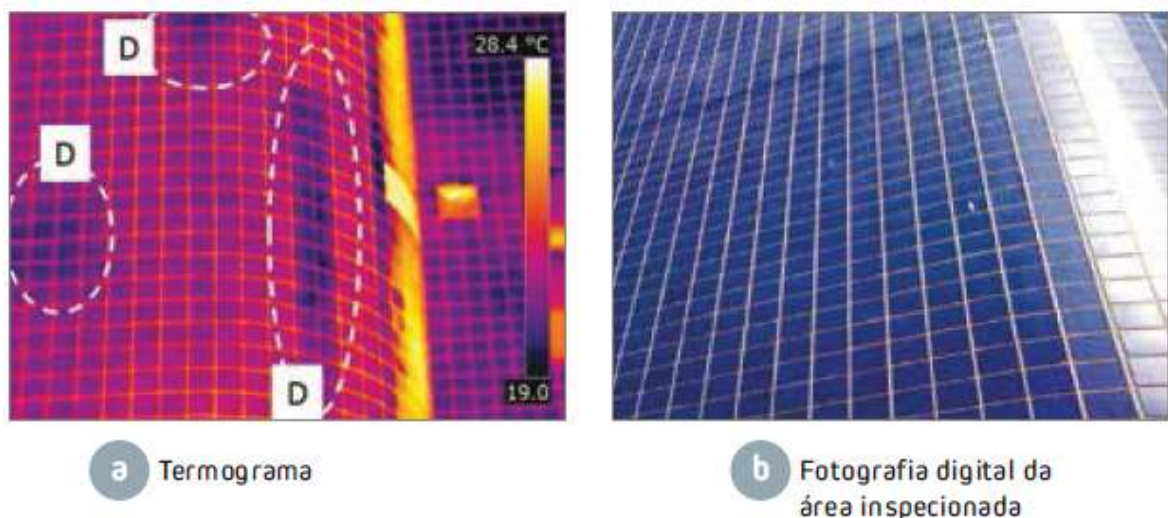
Figura 2.13 – Detecção de descolamento em uma fachada com revestimento cerâmico com termografia infravermelha (Bauer e Pavón, 2015).

Segundo Bauer e Pavón (2014), o conjunto de informações fornecidas por esta abordagem pode auxiliar na inspeção de edifícios e no diagnóstico e mapeamento de patológicas, a partir da mensuração e identificação das diferenças de temperatura observadas na superfície dos elementos e componentes do edifício. A Figura 2.13 mostra como é possível detectar na imagem térmica de uma fachada com revestimento de placas cerâmicas, a presença de descolamento (Fig 2.13-a) (D), não visíveis na inspeção visual (Fig 2.13-b).

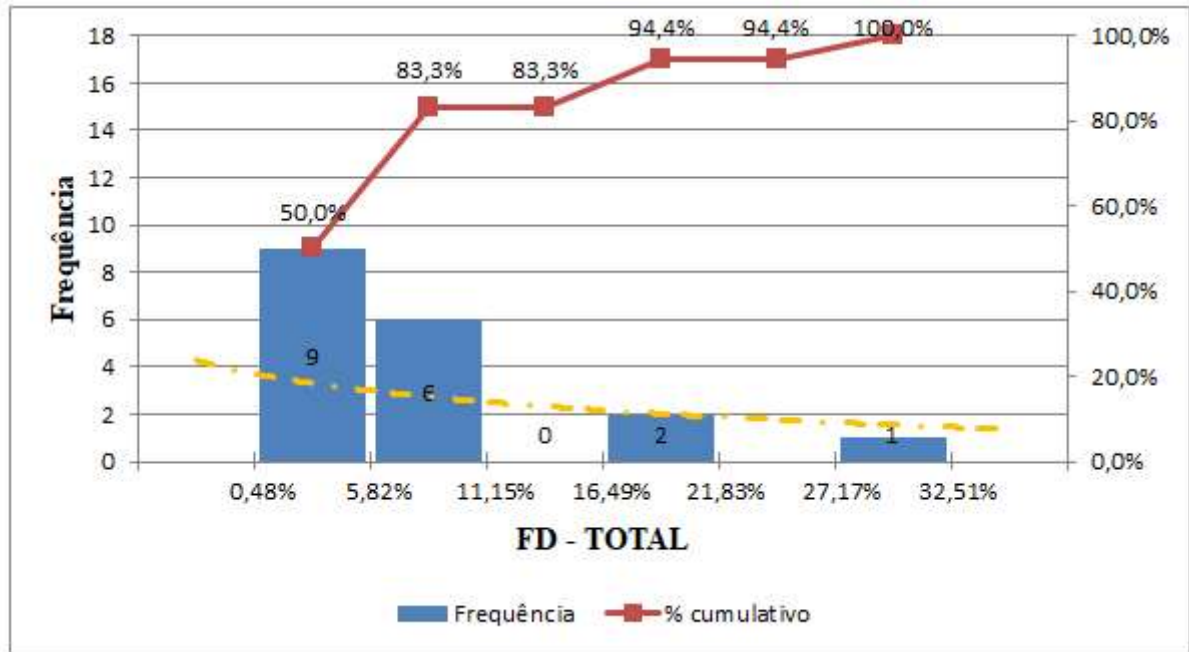
Figura 3.7 – Histograma de frequência de ocorrência e porcentagem acumulada do FD_{Total} de todas as fachadas analisadas.

Na Figura 3.7 observa-se o histograma de frequência de ocorrência e porcentagem acumulada do FD_{Total} de 18 fachadas (2 fachadas do edifício ER-01 não apresentaram nenhum tipo de anomalia), sem considerar a idade ou orientação de cada fachada. As frequências de ocorrência foram divididas em seis classes, igualmente como foi realizado no estudo de Souza (2016). Para encontrar as classes, primeiramente, verifica-se a amplitude das amostras, que é encontrada através da diferença do maior valor de FD_{Total} pelo menor valor de FD_{Total} (diferente de zero). Posteriormente, divide-se o valor encontrado da amplitude pelo número de grupos (6 grupos), encontrando os intervalos.

Classe I (42 registros) que variou o FD_{Total} de 1,0% até 12,4%, seguido da Classe II (14 registros), de 12,4% a 23,8%. As duas primeiras classes corresponderam a 62,2% do total de fachadas analisadas. Souza (2016) analisou 184 amostras de fachada divididas em seis classes, as Classes I e II (105 e 31 registros, respectivamente) corresponderam a 73,9% do espaço amostral. Igualmente como no presente estudo, nos dois trabalhos, as duas primeiras classes são responsáveis pela maior parte dos registros de ocorrência de danos nas fachadas analisadas.

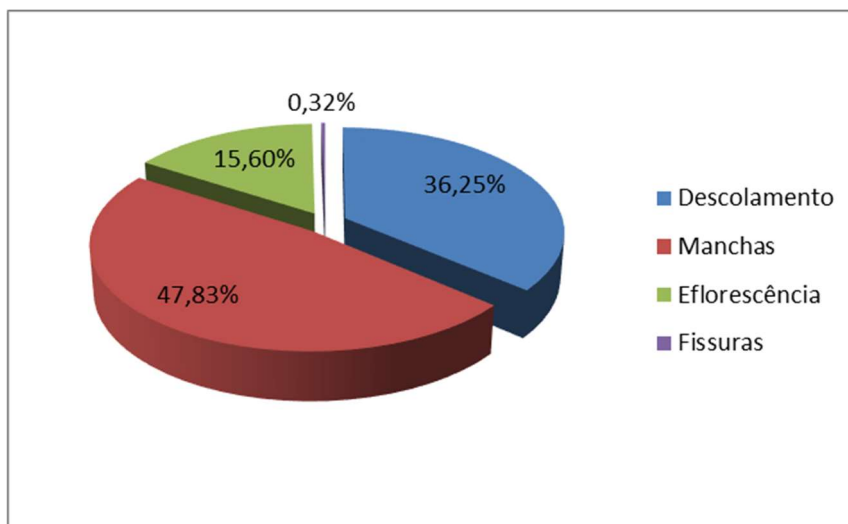
Figura 3.9 – Percentual de manifestações patológicas observadas nas fachadas analisadas.

Observa-se, na Figura 3.9, que a anomalia que apresentou maior frequência, ou seja, maior área degradada, considerando todas as fachadas, foi a patologia manchas no revestimento cerâmico (47,83%), seguida por descolamento cerâmico (36,25%). Tal resultado é previsível, uma vez que, essa manifestação patológica (manchamento) é observada já nos primeiros anos do prédio, com influência direta do clima da região, que apresenta muita umidade e constantes chuvas. Portanto, essa anomalia está mais associada aos agentes de degradação climatológicos e a falta de manutenção preventiva na fachada (lavagem).

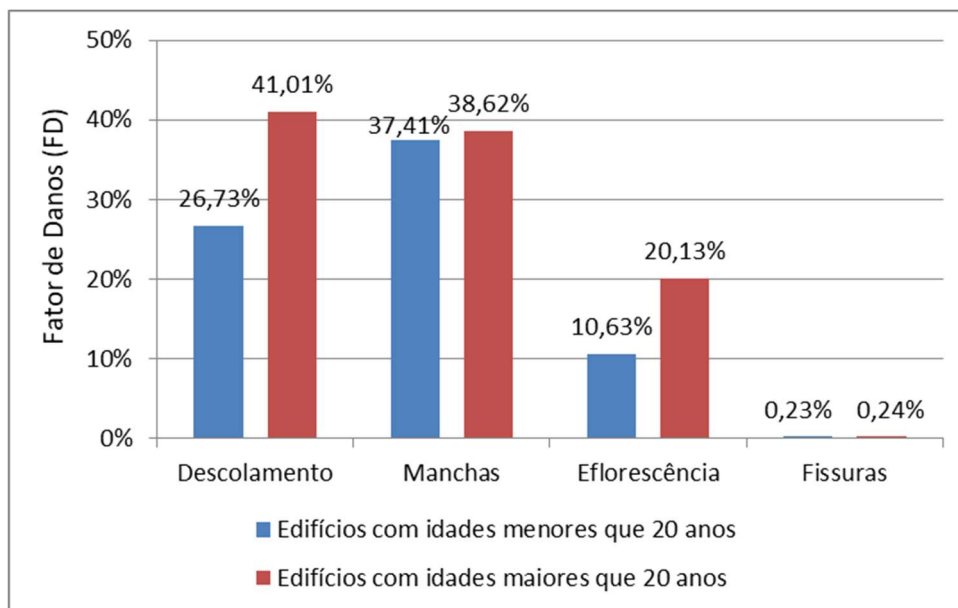
Figura 3.10 – $FD_{Médio}$ das manifestações patológicas analisadas, dividido entre fachadas com mais e menos de 20 anos.

Analisando a Figura 3.10, observa-se que a patologia manchas no revestimento cerâmico apresentou valores de $FD_{Médio}$ aproximados, tanto para as fachadas com menos de 20 anos, quanto para as com mais de 20 anos. Com esses dados, infere-se que essa anomalia surge nas primeiras idades das fachadas dos edifícios, visto que, as amostras mais novas (10 e 16 anos) já apresentavam valores consideráveis dessa anomalia. Conforme foi mencionado, tal patologia é diretamente influenciada pelo clima da região do estudo. A NBR 15575 (ABNT, 2013) estabelece a necessidade de realizar lavagens em fachadas com revestimento cerâmico a cada 5 anos, como forma de manutenção preventiva.

Observa-se também o alto valor de $FD_{Médio}$ (41,01%) para descolamento nos edifícios com mais de 20 anos, característico em fachadas com idades avançadas, uma vez que, a degradação é um processo evolutivo e essa patologia é a mais grave do SRC. Portanto, as outras anomalias se não forem tratadas irão progredir resultando no colapso do sistema e, conseqüentemente, na queda do revestimento.

Silva *et al.* (2014) dividiu as amostras de fachada em até 10 anos e mais de 10 anos e encontrou um aumento de 56,6% na manifestação patológica descolamento cerâmico, enquanto que o presente estudo apresentou um acréscimo de 65,18% em edifícios com mais de 20 anos, comprovando o processo evolutivo dessa patologia na degradação das fachadas.

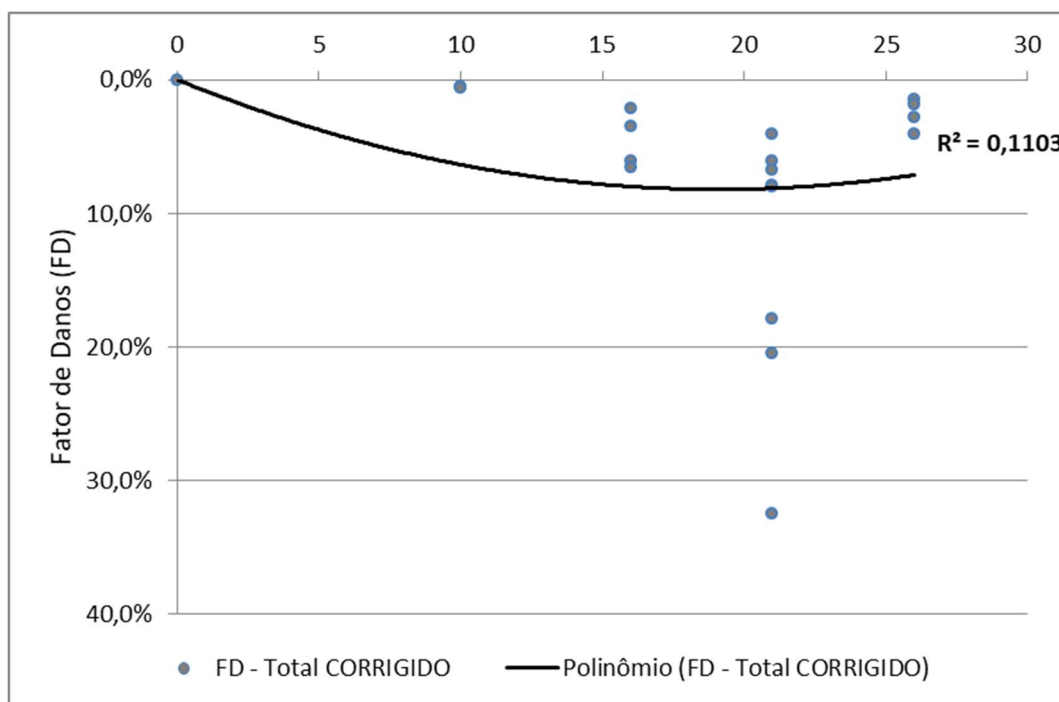
Figura 3.11 – Curva de degradação do FD_{Total} em função da idade, considerando todas as fachadas analisadas.

Observa-se, na Figura 3.11, o processo de degradação das fachadas, com baixos valores de FD_{Total} nas primeiras idades (10 anos), depois um aumento progressivo desse índice nas amostras de 16 e 21 anos, terminando em uma diminuição da curva nas últimas idades (26 anos). Silva *et al.* (2014) afirma que os danos apresentados em edifícios com idades jovens, se não tratados, podem evoluir para processos progressivos de degradação em idades mais avançadas.

A curva de degradação obtida a partir dos FD_{Total} das manifestações patológicas apresenta significativo aumento do índice em função da idade, influenciada, principalmente, pelos

resultados dos fatores de danos das fachadas de 16 e 21 anos (ER-02, ER-03 e ER-04). Entretanto, a curva não apresentou o formato convexo, como foi caracterizado por Silva *et al.* (2014), que analisou 90 fachadas com revestimento cerâmico, e Souza (2016) com 184 amostras. Nota-se que a linha de tendência decai nas últimas idades e não aumenta progressivamente, conforme mostra os periódicos.

Esse fato deve-se aos baixos valores de FD_{Total} encontrados nas fachadas com 26 anos (ER-05), quando comparados aos valores de FD_{Total} das fachadas com 21 anos (ER-03 e ER-04). A Figura 3.12 mostra a curva de degradação das fachadas até 21 anos, eliminando a amostra ER-05.

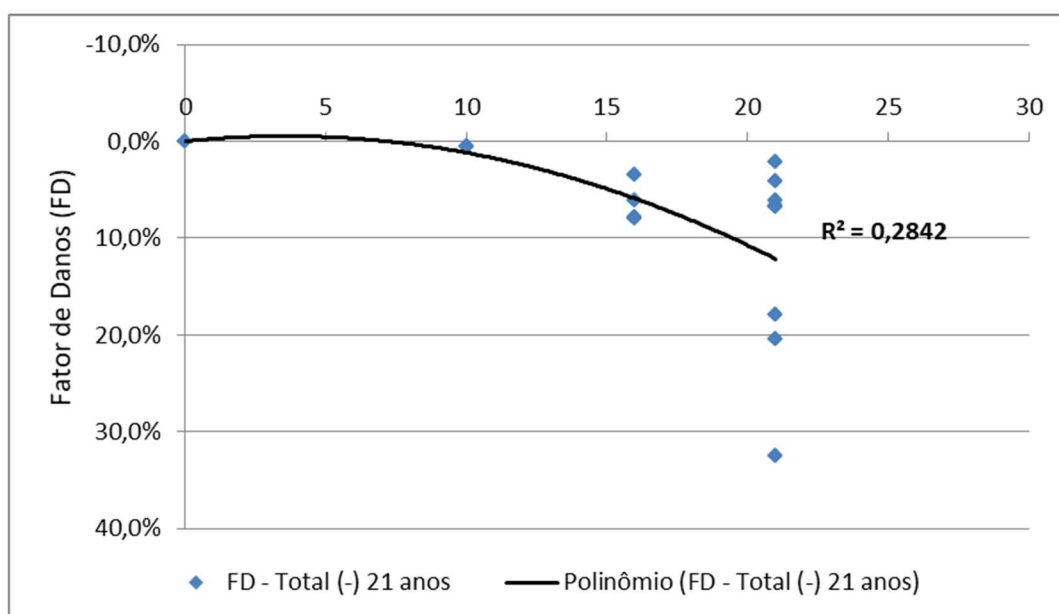
Figura 3.12 – Curva de degradação do FD_{Total} em função da idade, considerando as fachadas até 21 anos.

Observa-se, agora na Figura 3.12, o comportamento da degradação por uma curva convexa, cuja ação da degradação se inicia de forma lenta e, devido ao fato desse fenômeno ser cumulativo e progressivo, o processo é acelerado com o tempo, atingindo um limite crítico nas maiores idades. Analisando as duas curvas (Figuras 3.11 e 3.12), fica claro que a amostra ER-05 apresentou valores de FD_{Total} menores que os resultados das amostras ER-03 e ER-04, influenciando diretamente na orientação da curva de degradação.

Portanto, pode-se dizer que esses fatores influenciaram diretamente as amostras de fachada acima de 20 anos (ER-03, ER-04 e ER-05), sendo a amostra de 26 anos (ER-05) a que apresentou menores valores de FD_{Total} , logo, com o menor coeficiente de degradação entre essas três amostras.

Vale ressaltar que nenhum dos edifícios analisados, com idades acima de 20 anos, possuía projeto de fachada, apresentando defeitos graves, como ausência de juntas de movimentação, tamanho da cerâmica ou cor inadequada do revestimento para o clima da região. Esses fatores afetaram diretamente os altos índices de degradação nessas fachadas.

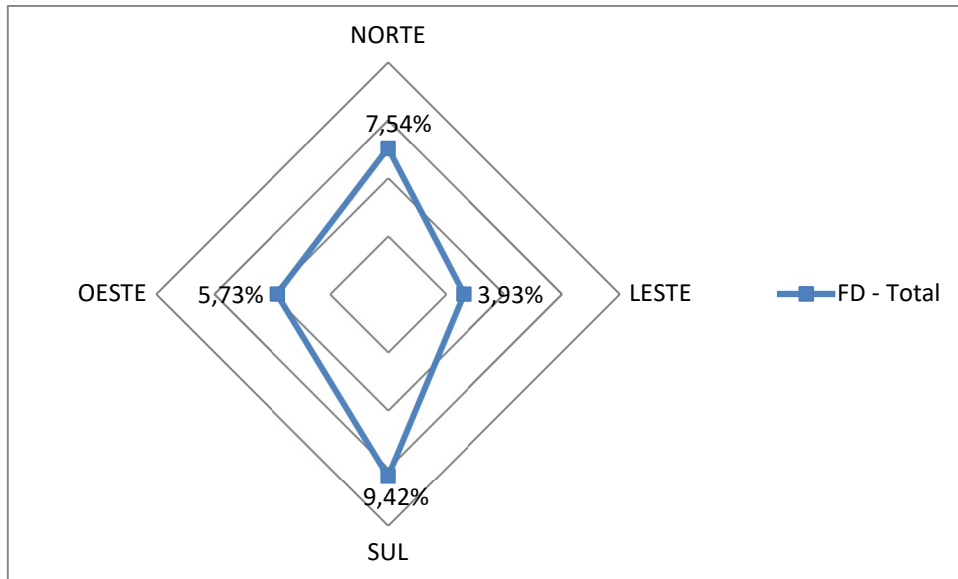
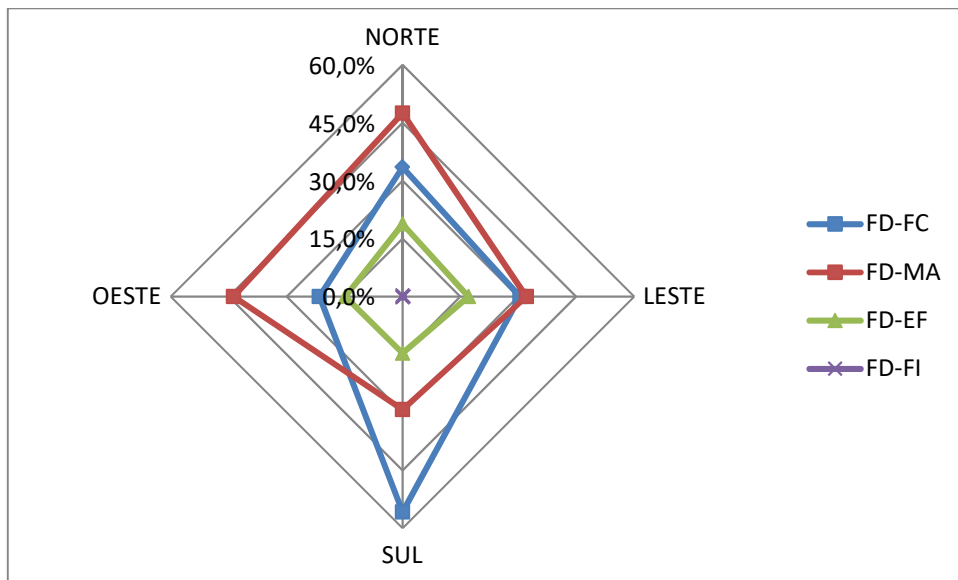
Analisando os gráficos, observa-se que, em termos de valores médios, as orientações Sul ($FD_{Total-S}=9,42\%$) e Norte ($FD_{Total-N}=7,54\%$) apresentaram os maiores valores de FD_{Total} . Para o $FD_{Médio}$ associado ao tipo de patologia, observa-se que o descolamento cerâmico apresentou a maior intensidade também na orientação Sul ($FD_{Médio-S}=55,79\%$).

É possível observar, na Figura 3.14, que a manifestação patológica manchas no revestimento cerâmico (MA) apresentou valores elevados de $FD_{Médio}$ nas quatro orientações, quando

comparada com as demais manifestações patológicas (descolamento, eflorescência e fissuras), sendo que, nas orientações Norte (47,46%) e Oeste (43,73%) esses valores são mais expressivos.

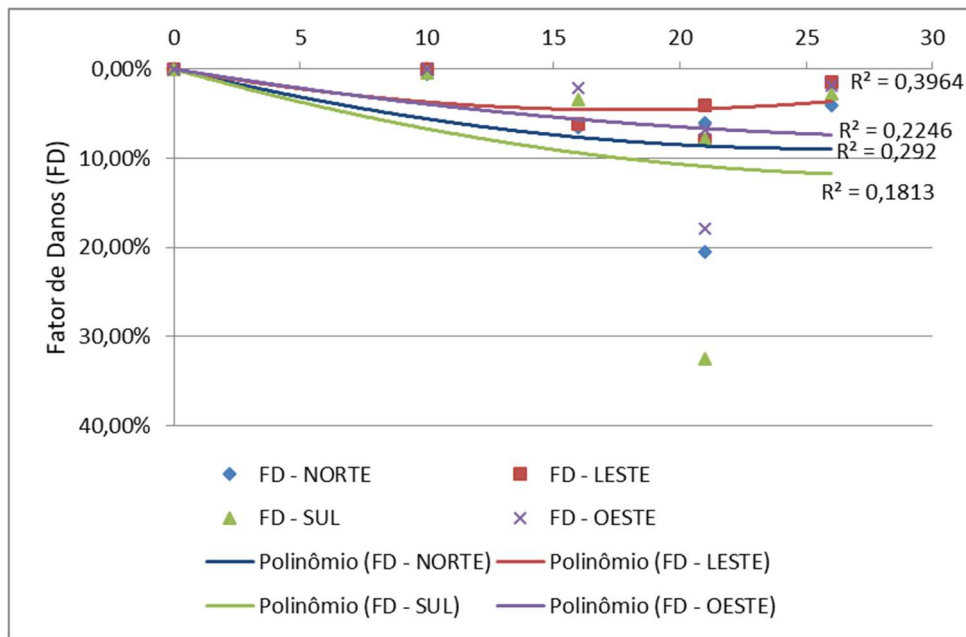
Figura 3.15 – Curvas de degradação do FD_{Total} , em função da idade, para cada orientação cardinal, considerando todas as amostras analisadas

Observa-se, na Figura 3.15, uma curva de degradação com maiores valores de FD_{Total} , na direção Sul, seguidamente pela orientação Norte. Verifica-se uma curva côncava, igualmente como no gráfico da Figura 3.11, influenciada pelos altos valores de FD_{Total} nas fachadas com 21 anos, em relação as fachadas com 26 anos, fazendo a linha de tendência diminuir em vez de ter um aumento progressivo.

O fato das fachadas orientadas a Sul apresentarem os maiores índices de degradação pode ser explicado por ser essas estarem diretamente opostas a chuva dirigida, que apresenta maior intensidade na direção Norte, conforme apresentou Max *et al.* (2017).

de Chuva Dirigida (ICD), portanto, sendo a direção predominante desse fenômeno. Portanto, com a chuva dirigida incidindo com mais severidade na direção Norte, as fachadas orientadas na direção oposta (Sul) são as mais afetadas por esse agente de degradação.

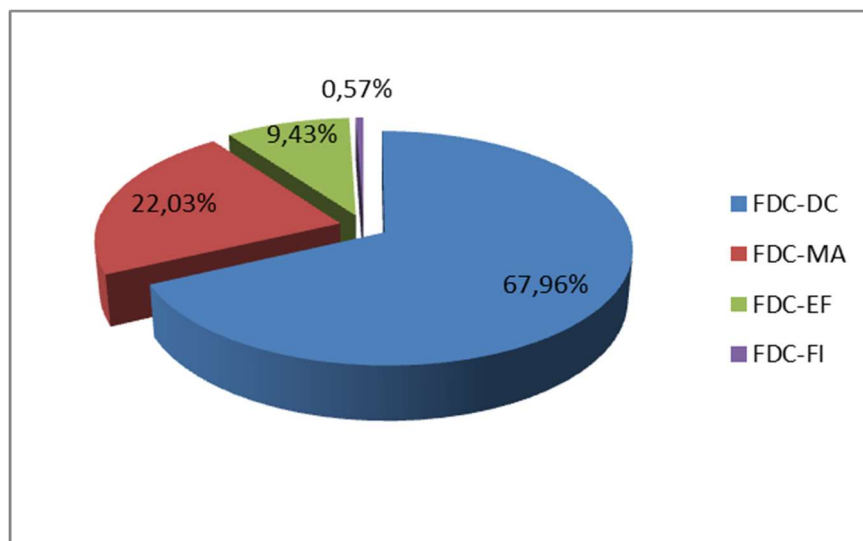
Figura 3.16 – Percentual de manifestações patológicas observadas nas fachadas, com o Fator de Danos Combinado (FDC) aplicado.

Analisando os resultados e a Figura 3.16, observa-se que, aplicando o método do Fator de Danos Combinado, a manifestação patológica que apresentou maior percentual de ocorrência foi o descolamento/ deslocamento cerâmico (67,96%). Houve um aumento expressivo nessa anomalia, uma vez que, seu custo de reparação é bem mais significativo que o reparo de manchas no revestimento.

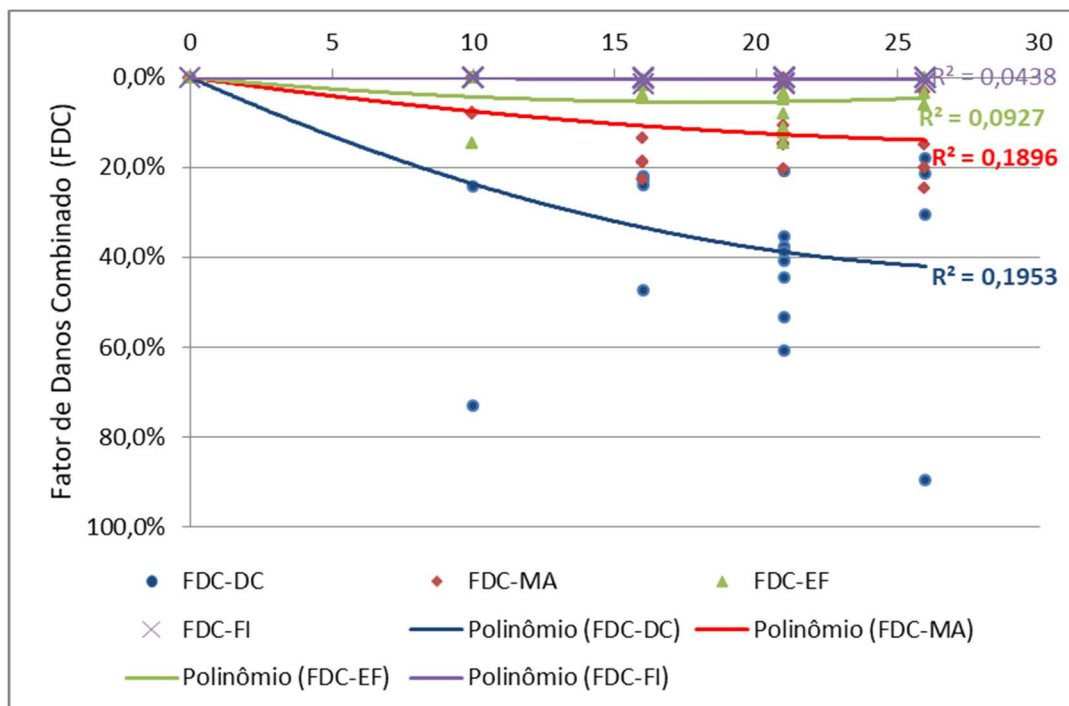
Figura 3.17 – Curva de degradação com o $FDC_{Médio}$ das anomalias encontradas nas fachadas.

Observando a Figura 3.17, verifica-se através da linha de tendência que a manifestação patológica descolamento/ deslocamento cerâmico apresentou o maior valor de $FDC_{Médio}$ entre os quatro tipos de anomalias analisadas. Também é possível inferir do gráfico que as fachadas com 21 anos (ER-03 e ER-04) apresentaram valores mais significativos de degradação para DC e, conseqüentemente, necessitarão de maiores custos no momento em que forem sofrer manutenções.

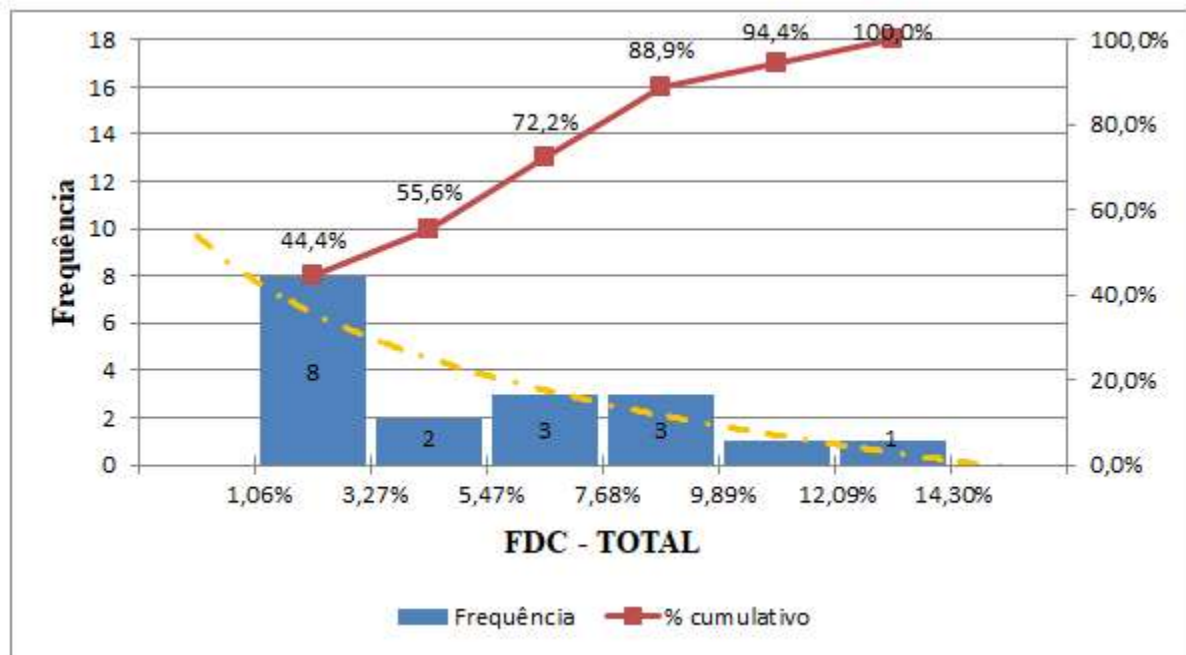
Figura 3.18 – Histograma com a distribuição dos valores de FDC_{Total} no total de amostras de fachada.

Observa-se que o maior número de incidências (8) ocorre para o grupo que possui o menor FDC_{Total} (1,06% até 3,27%), sendo que o número de ocorrências decai com o aumento do desse fator. Analisando a linha de frequência acumulada, verifica-se que os dois primeiros grupos correspondem a mais de 50% dos casos de anomalias mensuradas. Nota-se, novamente, uma curva característica que apresenta uma diminuição da frequência de ocorrência à medida que o valor FDC_{Total} aumenta.
