UNIVERSIDADE FEDERAL DO PARÁ
PROGRAMA DE PÓS-GRADUAÇÃO EM ENGENHARIA DE BARRAGEM E
GESTÃO AMBIENTAL

**INVESTIGAÇÃO DA CAUSA DA FRATURA NA HASTE DO CILINDRO
HIDRÁULICO DA COMPORTA DO VERTEDOIRO DA UHE TUCURUÍ**

Dissertação apresentada ao Programa de Pós-Graduação em Engenharia de Barragem e Gestão Ambiental da Universidade Federal do Pará, para obtenção do título de Mestre em Engenharia de Barragem e Gestão Ambiental.

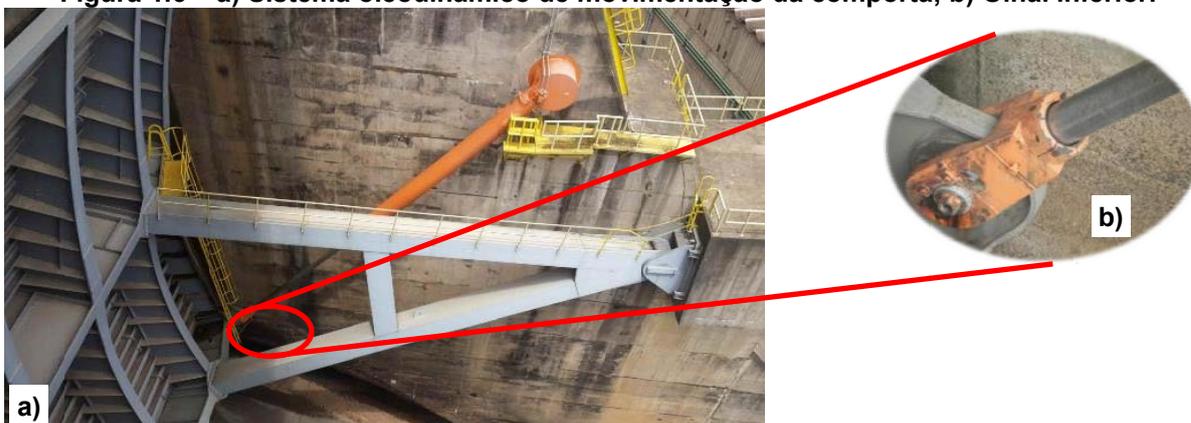
Figura 1.6 – a) Sistema oleodinâmico de movimentação da comporta; b) Olhal inferior.

Todas as trincas e fraturas identificadas até o momento estavam localizadas na transição entre as seções de diâmetros 215 e 170 mm (Figura 1.5) que fica conectada ao olhal inferior (Figura 1.6). Observou-se em todos os casos acúmulo de água e manchas de corrosão. Ressalta-se, que o histórico de análises de água do reservatório, próximo ao vertedouro, chegou a apresentar valores de minerais que podem causa corrosão (7 ml/L de cloreto, 5 ml/L de sódio, 3 ml/L de magnésio e $\text{pH} < 6,3$).

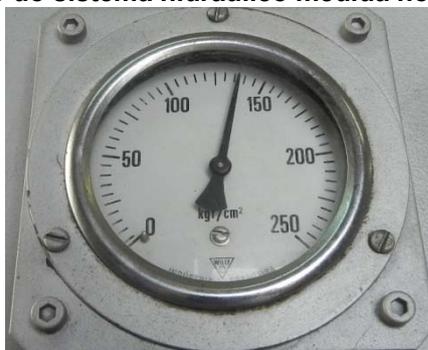
Foto 3.4 – Pressão do sistema hidráulico medida no ensaio em campo.

Os resultados experimentais apresentaram valor médio de tensão de tração inferior ao citado no memorial de cálculo da Badoni-ATB (1980, p. 25). Destaca-se que a pressão de projeto do sistema hidráulico é 161 kgf/cm² e a

pressão medida foi de 136 kgf/cm², conforme Foto 3.4, dessa forma, justifica a medição de tensão tração estar abaixo do valor de projeto.

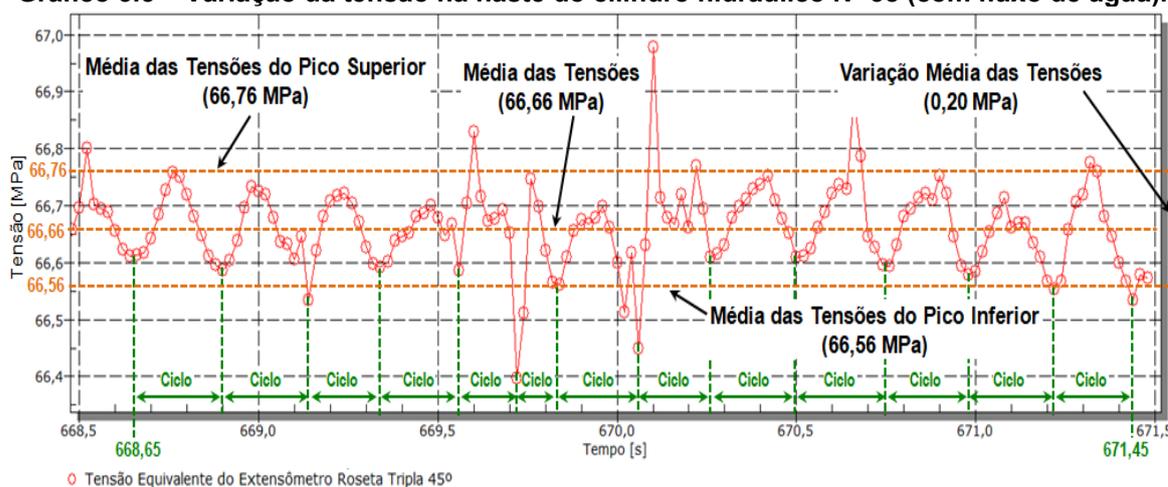
Gráfico 3.5 – Variação da tensão na haste do cilindro hidráulico N° 38 (com fluxo de água).

Os dados do ensaio em campo utilizados na análise numérica estão apresentados na Gráfico 3.5, onde pode observar a tensão equivalente do extensômetro roseta da haste do cilindro hidráulico N° 38, com uma taxa de 50 amostras por segundo.

Na Gráfico 3.5, verifica-se que a tensão na haste possui amplitude e frequência variável, causada pela passagem da água pela comporta. Verificou-se uma média da tensão resultante de 66,66 MPa na secção de maior diâmetro da

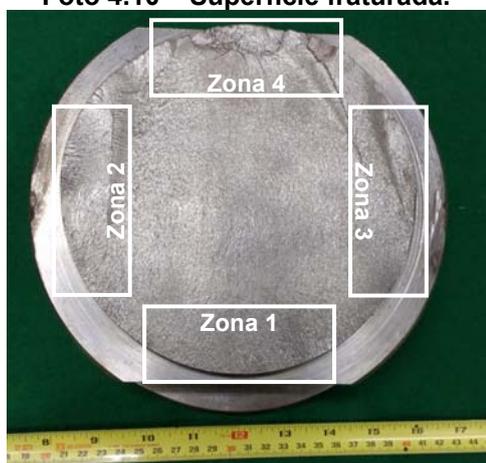
Foto 4.10 – Superfície fraturada.

O exame visual da peça fraturada (Foto 4.10) revela uma fratura plana, típica de fadiga, porém sem a presença de marcas de praia. Identifica-se na zona 4 o final da fratura (Foto 4.11).

A ruptura da haste ocorreu transversal ao eixo junto à transição entre as secções de diâmetros 170 e 215 mm. A região de transição apresentava marcas grosseiras de usinagem, com raio do entalhe medindo entre 1,5 e 2,5 mm.

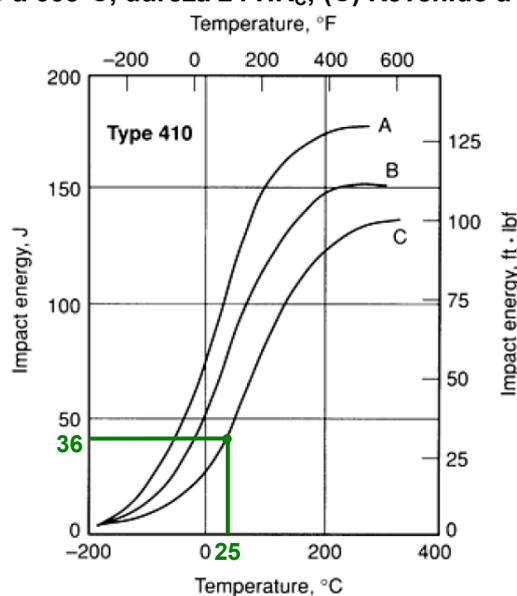
Figura 4.6 – Comportamento típico de transição do aço AISI 410: (A) Revenido a 790°C, dureza 16 HR_C; (B) Revenido a 665°C, dureza 24 HR_C; (C) Revenido a 595°C, dureza 30 HR_C.

Em ASM Handbook, vol.1 (1990) é apresentada uma energia de impacto de 36 J (25°C) para o aço AISI 410 revenido a 595°C e dureza final de 36 HR_C (Figura 4.6). Para um aço AISI 410 com tenacidade ao impacto anormalmente baixa,

como é o presente caso, a CST pode ocorrer em condições menos severas além de um aumento na taxa de crescimento de trincas por fadiga e CST (AMERICAN SOCIETY FOR METALS, 1974). Fica evidente uma fragilização ao revenido, causado por um tratamento térmico inadequado, devido a um tempo ou temperatura demasiada na etapa de austenização, ou ainda, por um resfriamento lento através da faixa de fragilização, a partir da temperatura de revenimento.

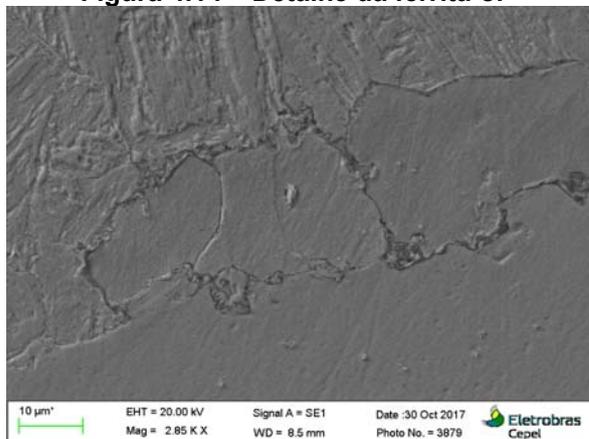
Figura 4.14 – Detalhe da ferrita- δ .

trincas não acompanham preferencialmente a ferrita- δ (Figura 4.13), indicando não ser este o agente fragilizador preferencial do material. Na observação com EDX, não foi identificado precipitações ou segregações de elementos de ligas na ferrita- δ (Figura 4.14) ou nos contornos de grão da austenita prévia (Figura 4.15).

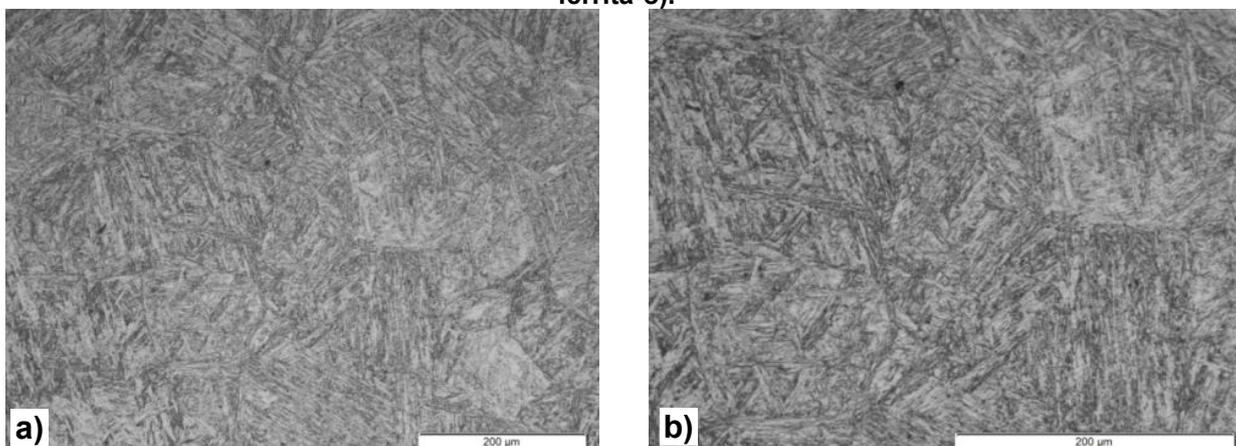
Na Figura 4.21, é mostrada a réplica metalográfica realizada na “haste nova” (fabricada em meados de 1996), onde foi revelada uma estrutura totalmente martensita revenida sem regiões de ferrita- δ , semelhante a estrutura metalográfica da Figura 4.1, evidenciando um tratamento térmico mais adequado.

Figura 4.21 – a) e b) Réplica metalográfica da “haste nova” (estrutura martensita revenida sem ferrita- δ).

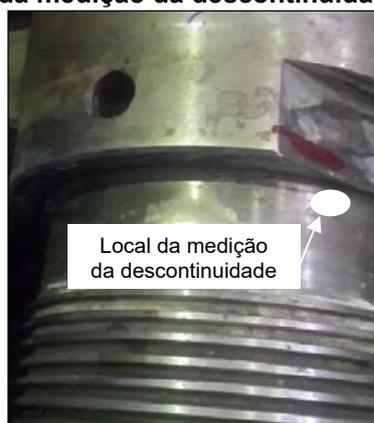
Figura 4.22 – Local da medição da descontinuidade da “haste antiga”.

O ensaio de ultrassom realizado na “haste nova”, não evidenciou nenhuma descontinuidade. Entretanto, na “haste antiga” foi observada uma descontinuidade de aproximadamente 50 mm de comprimento em uma profundidade de 22,9 mm, na região de transição das secções de diferentes diâmetros, mostrado na Figura 4.22.

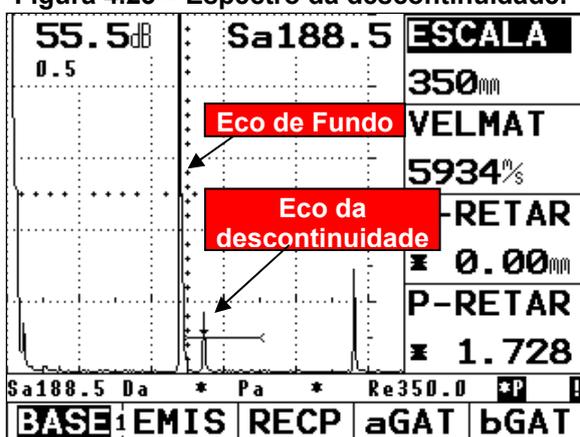
Figura 4.23 – Espectro da descontinuidade.

A Figura 4.23 e a Figura 4.24 ilustram o resultado da descontinuidade encontrada, sendo que, na Figura 4.23, observa-se o espectro contendo o eco de fundo e o eco da descontinuidade e, na Figura 4.24, as informações pertinentes a este espectro, tais como:

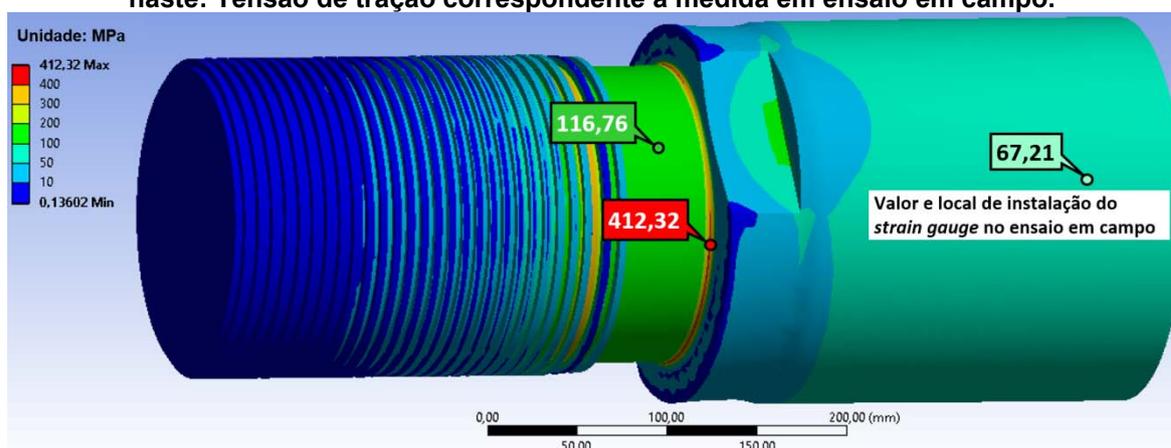
Observa-se na Figura 5.11 a distribuição da tensão equivalente de von Mises na extremidade rosqueada da haste, com uma tensão de tração correspondente à medida no ensaio em campo. É destacado na Figura 5.11 o valor da maior tensão (412,32 MPa) localizado no entalhe da haste, a tensão na região de menor diâmetro (116,76 MPa) longe do entalhe da haste e a tensão na região de maior diâmetro (67,21 MPa) próximo ao local de instalação dos extensômetros no ensaio experimental.

Figura 5.11 – Distribuição da tensão equivalente de von Mises na extremidade rosqueada da haste: Tensão de tração correspondente à medida em ensaio em campo.

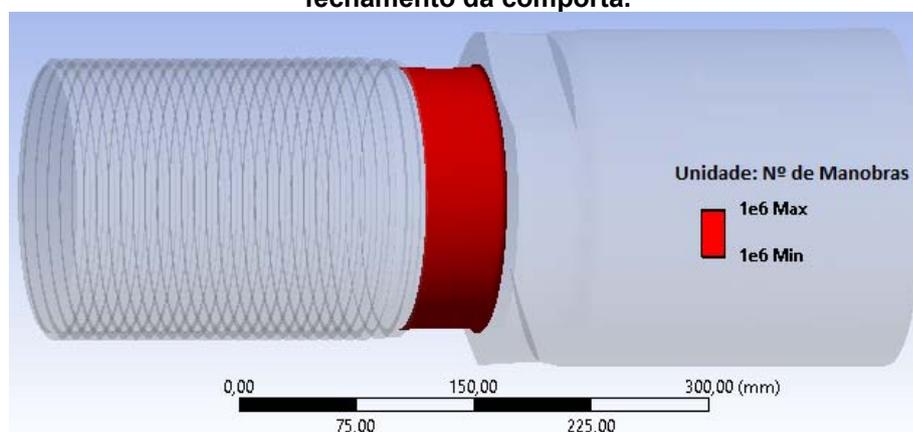
Na Figura 5.14 é apresentada a distribuição de vida por fadiga da secção de menor diâmetro da haste, causada pelo esforço cíclico simulando manobra de abertura e fechamento da comporta do vertedouro. O estudo de fadiga apresentou “vida infinita” (vida $> 1 \times 10^6$ manobras) para iniciação de trinca em toda secção de menor diâmetro da haste para o esforço de abertura e fechamento da comporta.

Figura 5.14 – Distribuição da vida por fadiga com esforço causado pela manobra de abertura e fechamento da comporta.

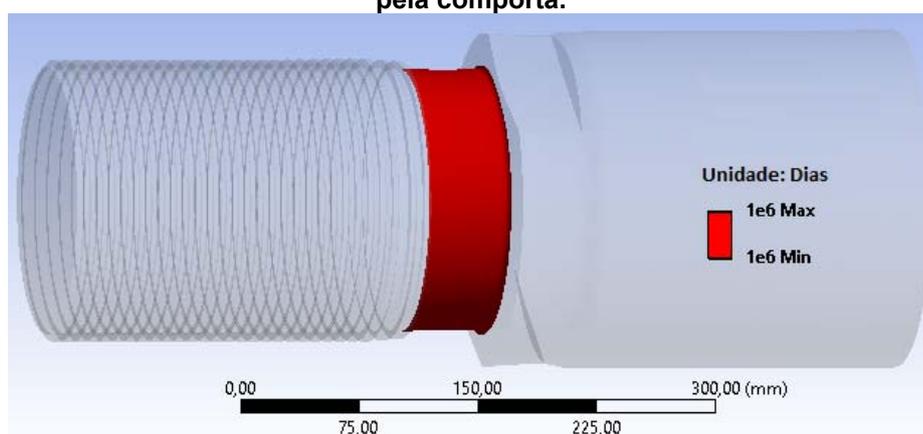
Na Figura 5.16 é apresentada a distribuição de vida por fadiga da secção de menor diâmetro da haste, causada pelo esforço cíclico simulando a passagem de água pela comporta do vertedouro. O estudo de fadiga apresentou “vida infinita” (vida > 1×10^6 dias) para iniciação de trinca na secção de menor diâmetro da haste devido ao esforço causado pela passagem da água pela comporta.

Figura 5.16 – Distribuição da vida por fadiga com esforço causado pela passagem de água pela comporta.

O estudo de fadiga apontou como improvável as falhas nas hastes terem ocorrido exclusivamente por fadiga. Pelo estudo apresentado a quantidade de manobras realizadas na comporta do vertedouro e o tempo de comporta aberta (em operação) não seriam suficientes para causar iniciação de trincas nas hastes, pois a vida de fadiga das hastes é maior que o tempo de vida utilizado em especificações de estrutura de concreto, como por exemplo, a LNEC E464 (2007) que prescreve metodologia para projeto de vida útil de 50 e 100 anos para estrutura de concreto.

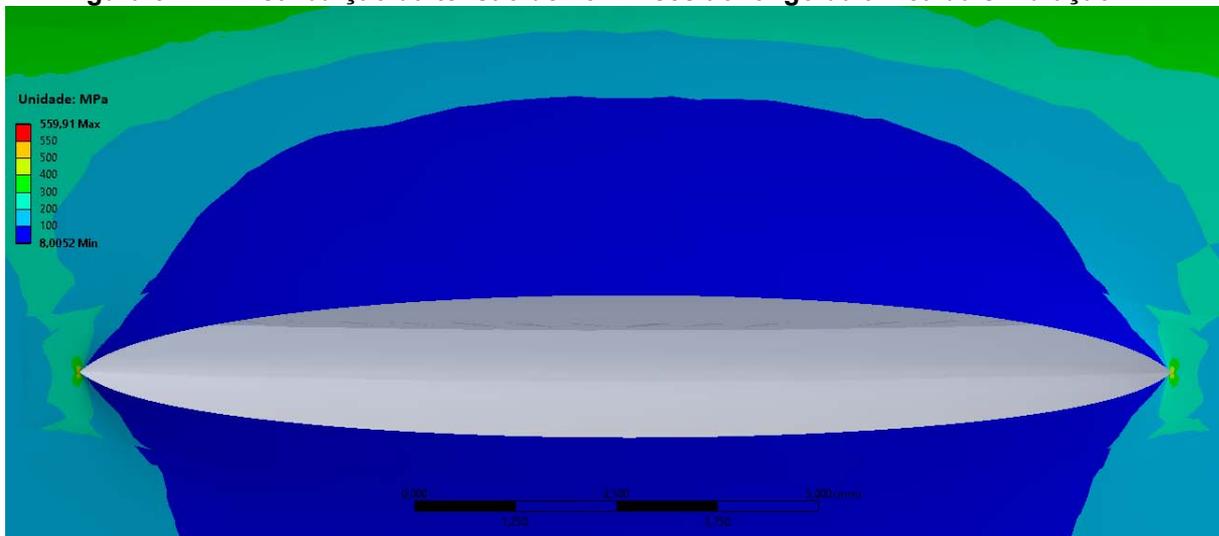
Figura 5.24 – Distribuição da tensão de von Mises ao longo da trinca da simulação #1.

Na Figura 5.24 e Figura 5.25 são apresentadas a distribuição da tensão de von Mises na trinca e na ponta da trinca, respectivamente. Estes resultados se referem à simulação #1 da Tabela 5.5.

Os resultados da simulação #1 (Tabela 5.5) mostram que trincas de aproximadamente 14,00 mm de comprimento e 1,25 mm de profundidade criam zona de plastificação na região próxima à ponta da trinca (Figura 5.25).

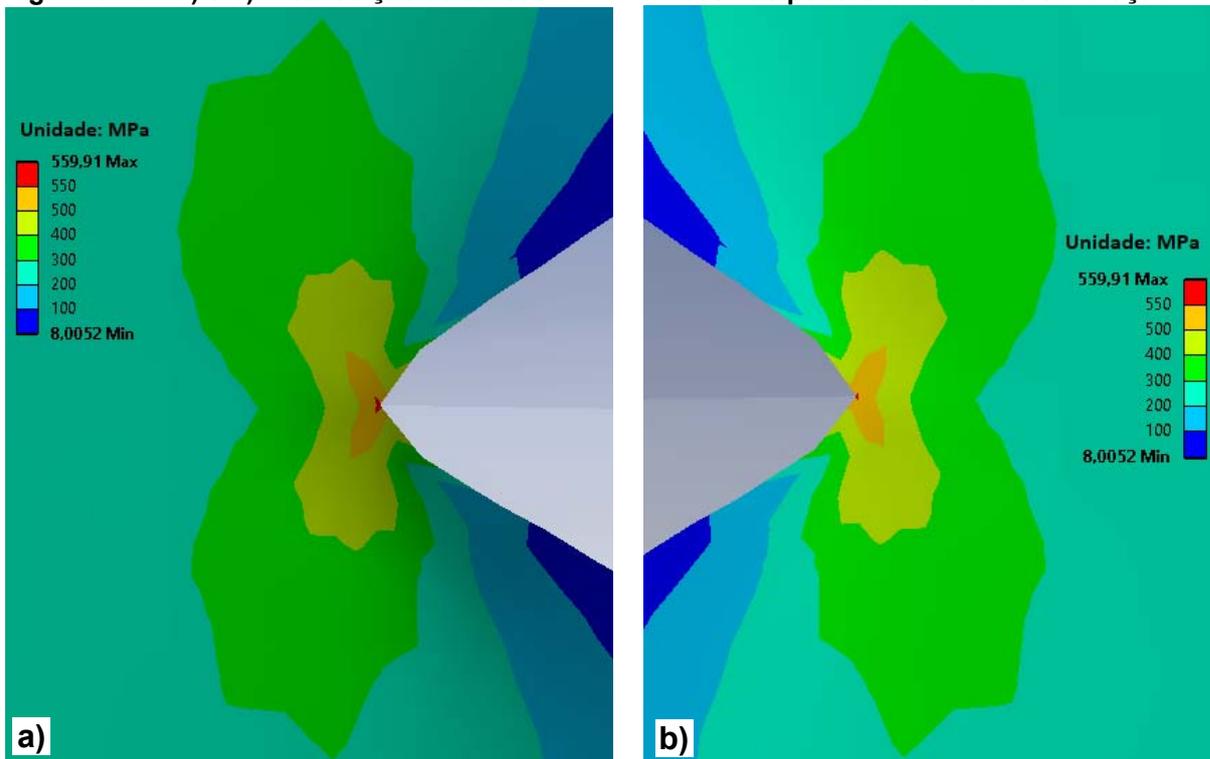
Figura 5.25 – a) e b) Distribuição da tensão de von Mises nas pontas da trinca da simulação #1.

Através dos resultados das simulações #2 à #5 (Tabela 5.5), verifica-se que o tamanho e a profundidade da trinca semi-elíptica são características geométricas que determinam se haverá ruptura na haste, pois ultrapassam o valor de tenacidade à fratura (K_{Ic} e J_{Ic}). Observa-se que, com o aumento no tamanho da trinca a profundidade que causa a ruptura da haste diminui. Pelos resultados da Tabela 5.5 (simulações #2 à #5), pode-se dizer que a haste se rompe quando a trinca atinge cerca de 17-30 mm de profundidade.

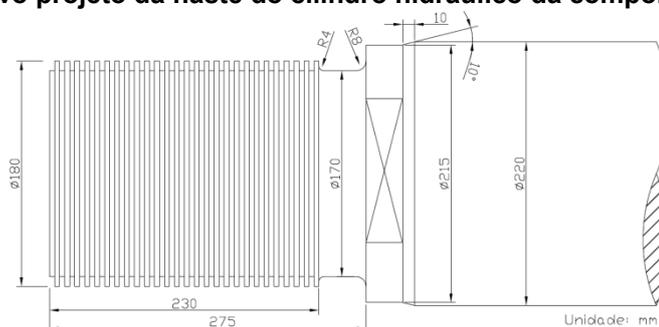
Figura 5.26 – Novo projeto da haste do cilindro hidráulico da comporta do vertedouro.

Foram realizadas análises numéricas (analítica e computacional) da concentração de tensão no entalhe da extremidade rosqueada da haste. Foi proposto um novo raio de concordância para o entalhe da região de transição das secções de diferentes diâmetros, e ainda, a inclusão de um raio de concordância no entalhe do primeiro filete da rosca, os demais detalhes construtivos permaneceram iguais ao projeto original. O novo projeto da haste do cilindro hidráulico é mostrado na Figura 5.26.

O novo projeto construtivo de haste (Figura 5.26), proposto nesta dissertação, reduz em 39% a maior tensão na extremidade rosqueada (comparado ao projeto original) e produz um fator de segurança(em relação a tensão de ruptura) de 2,75 considerando a concentração de tensão no entalhe da haste.

- Especificar material da haste em aço AISI 410 ou AISI 420 ou em aço inoxidável martensítico do tipo 15%Cr-5%Ni, de alta tenacidade ao impacto.
- Especificar um valor mínimo 36 J para tenacidade ao impacto para o material da haste.
- Elaborar novo projeto construtivo de haste que reduza a concentração de tensão na secção de transição de diferentes diâmetros. Pode ser utilizado projeto proposto nesta dissertação (Figura 5.26).

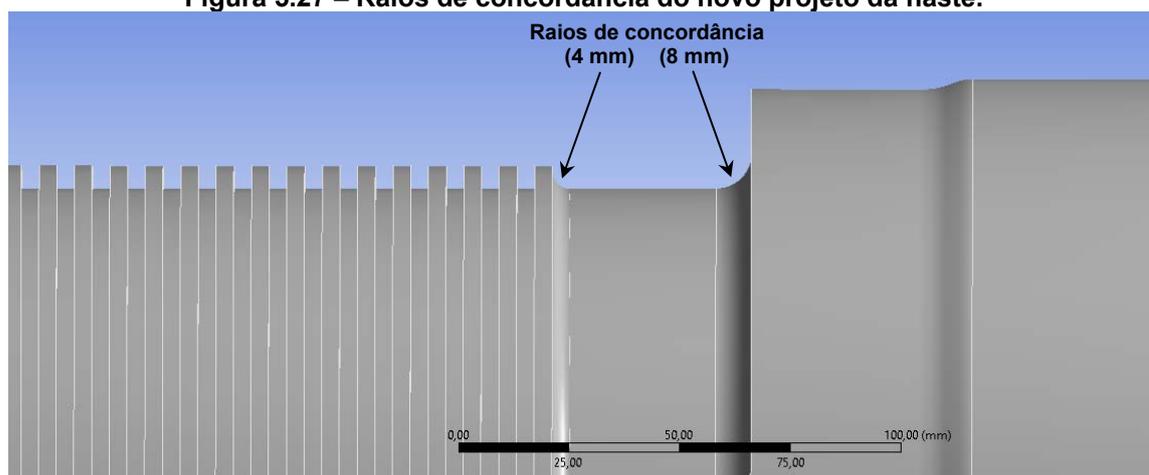
Figura 5.27 – Raios de concordância do novo projeto da haste.

Na análise numérica computacional, foi verificada as tensões apenas na região onde ocorre as trincas e rupturas na haste. Na Figura 5.27 é mostrada as diferenças geométricas (raios de concordância) do novo projeto da haste.

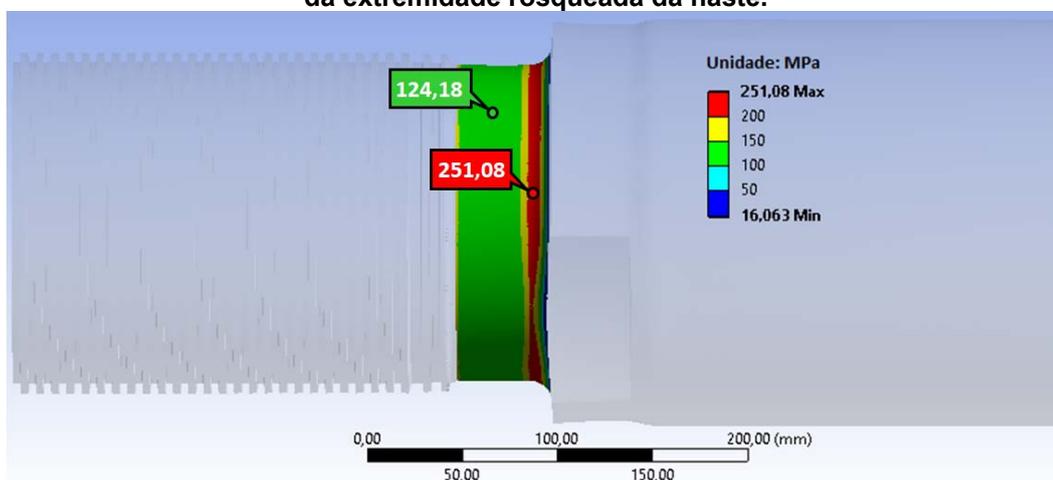
Figura 5.29 – Distribuição da tensão equivalente de von Mises na secção de menor diâmetro da extremidade rosqueada da haste.

Observa-se na Figura 5.29 a distribuição da tensão equivalente de von Mises na secção de menor diâmetro da extremidade rosqueada da haste. É destacado na Figura 5.29 o valor da maior tensão (251,08 MPa) localizado no entalhe da haste e a tensão na região de menor diâmetro (124,18 MPa) longe do entalhe da haste.

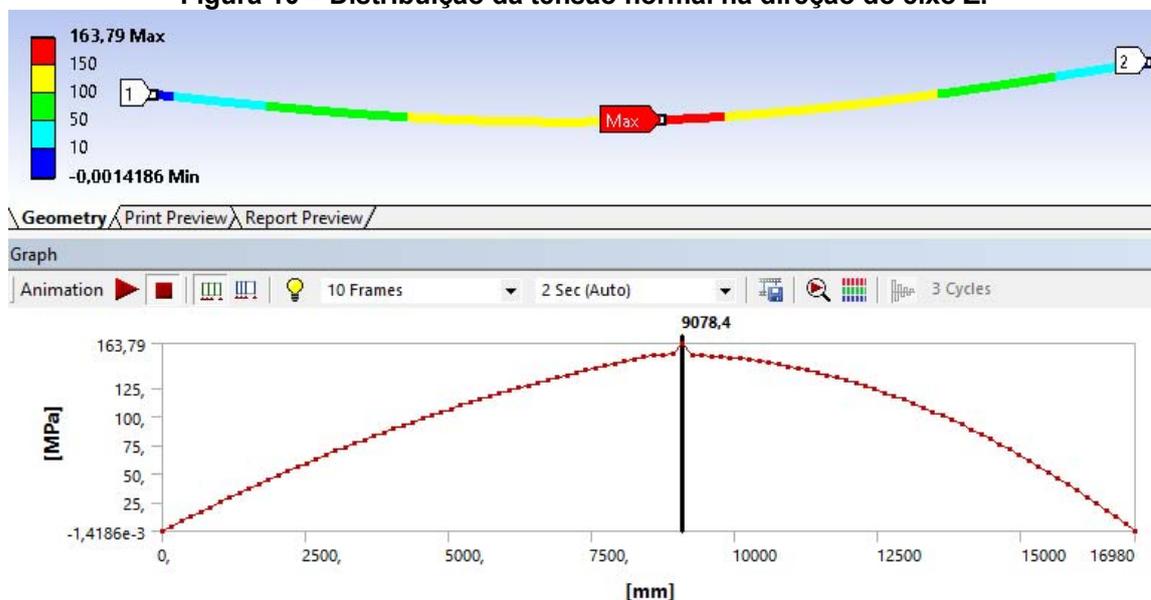
Figura 10 – Distribuição da tensão normal na direção do eixo Z.

Na Figura 10, é apresentada a distribuição da tensão normal na direção do eixo z, no decorrer de uma linha da parte inferior da barra, observa-se que a tensão máxima (163,79 MPa mm) ocorre a uma distância de 9078,4 mm do ponto A.

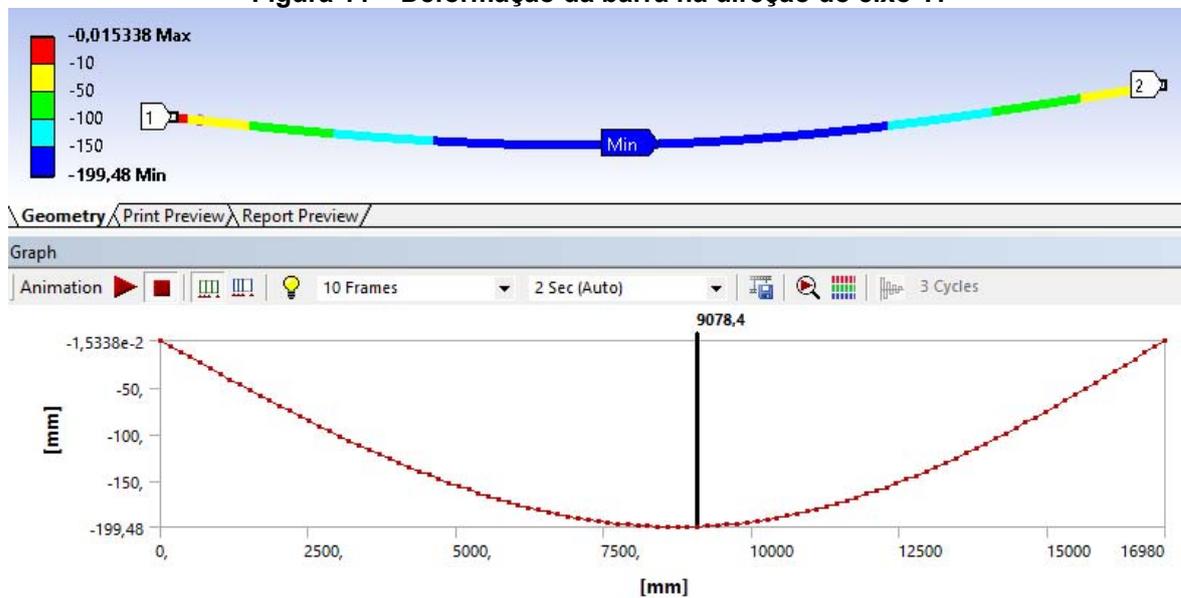
Figura 11 – Deformação da barra na direção do eixo Y.

Na figura 11, é apresentada a deformação da barra na direção do eixo y. Observa-se que a deformação máxima (199,48 mm) ocorre na mesma distância da tensão normal máxima (9078,4 mm do ponto A).
