**ARGAMASSAS PARA DESSALINIZAÇÃO DE
ALVENARIA MISTA DE EDIFÍCIO HISTÓRICO DE
BELÉM**

Dissertação apresentada ao Programa de Pós-Graduação em Arquitetura e Urbanismo da Universidade Federal do Pará, como requisito para obtenção do título de Mestre em Arquitetura e Urbanismo.

A pesquisa tem como principal objetivo a identificação, caracterização e amenização da eflorescência salina, por meio do estudo de caso da alvenaria do transepto direito da Igreja de Santo Alexandre, situada no centro histórico de Belém-PA. Para isto foram utilizadas técnicas laboratoriais com o intuito de entender as condicionantes favoráveis ao processo de eflorescência salina, os danos provocados aos materiais, os tipos de sais mais atuantes e quais materiais são eficientes para dessalinização.

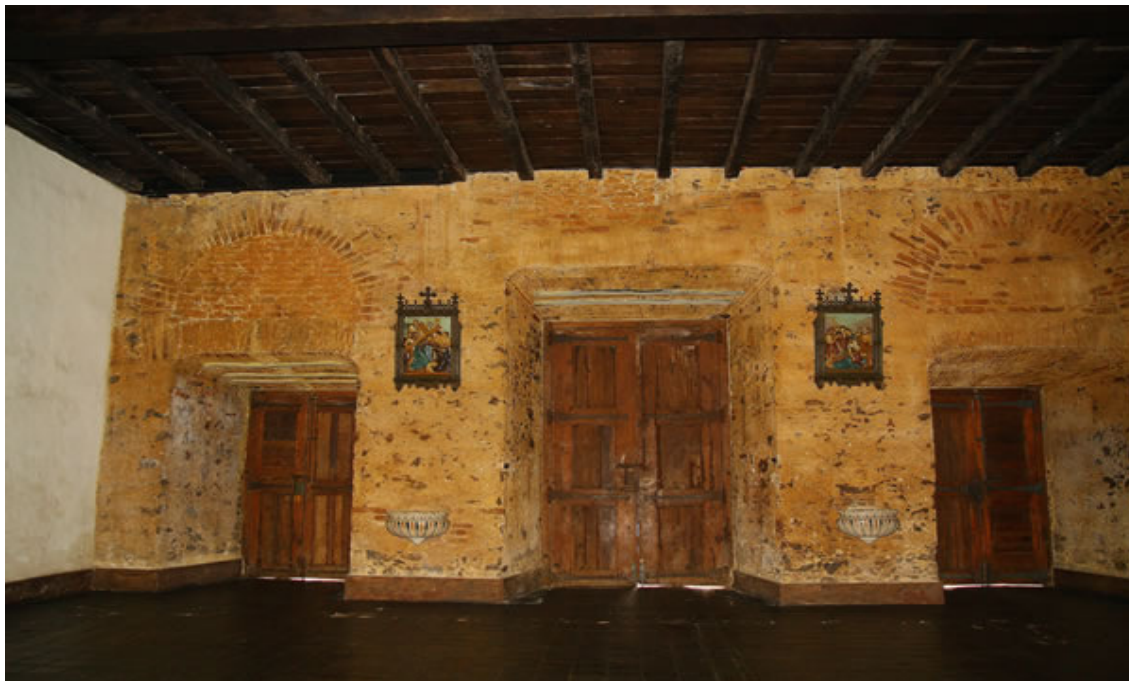
Dentre as intervenções houve a remoção do reboco da face voltada para o interior da edificação de duas alvenarias com o intuito de revelar sua estrutura original: a alvenaria do transepto direito e a alvenaria frontal da igreja (Figura 9).

Figura 9: Remoção do reboco da alvenaria frontal da Igreja de Santo Alexandre.

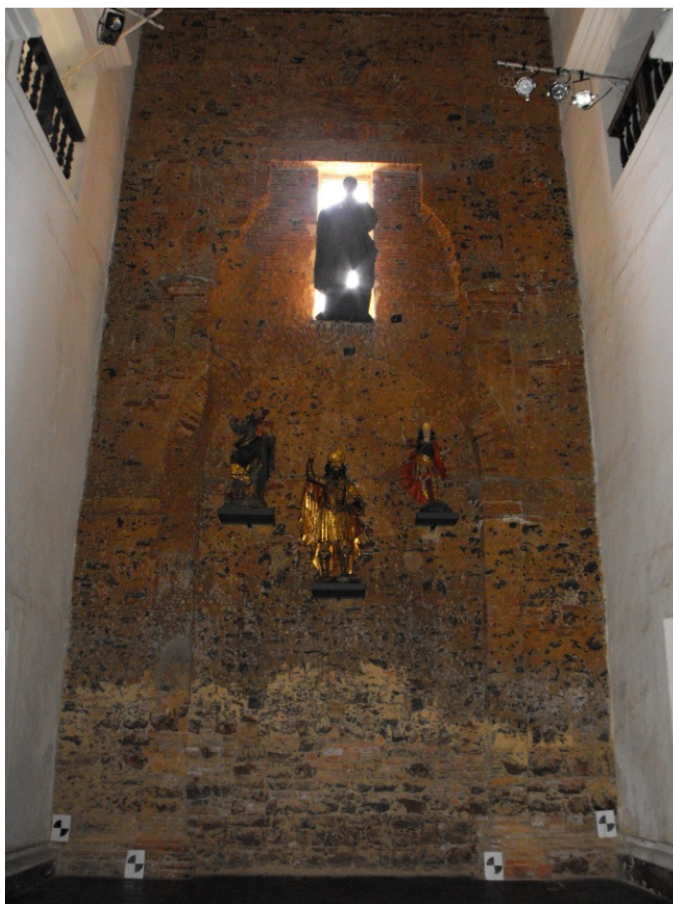
Foram feitos nove pontos de coleta de amostras: três em cada extremidade e outros três no centro da alvenaria mista da capela do transepto direito da Igreja de Santo Alexandre (Figura 12), recebendo nomenclatura de acordo com a sua localização (Figura 13). Vale lembrar que esta alvenaria encontra-se sem seu reboco de revestimento, retirado na intervenção no ano de 1998.

Figura 12: Capela do transepto direito da Igreja de Santo Alexandre.

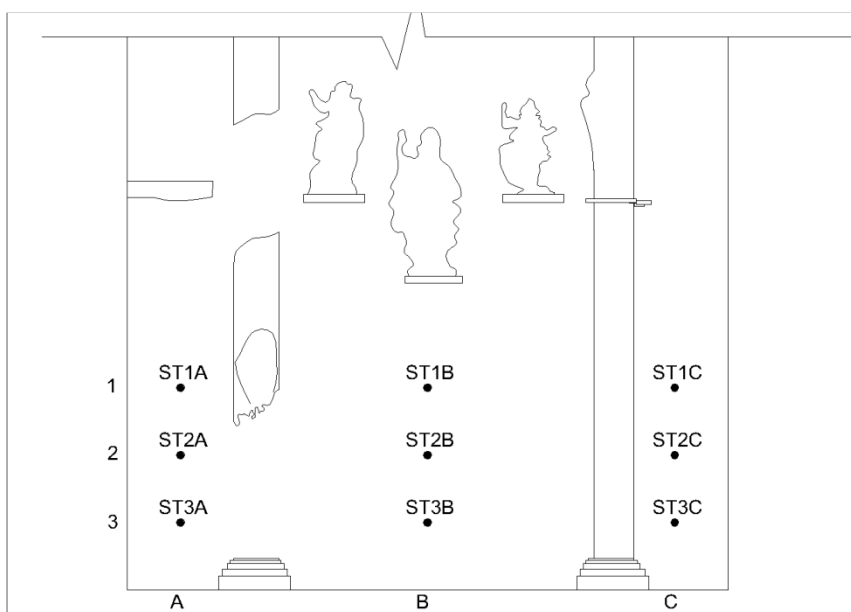
Figura 13: Identificação dos pontos de coleta, com base na Figura 12.

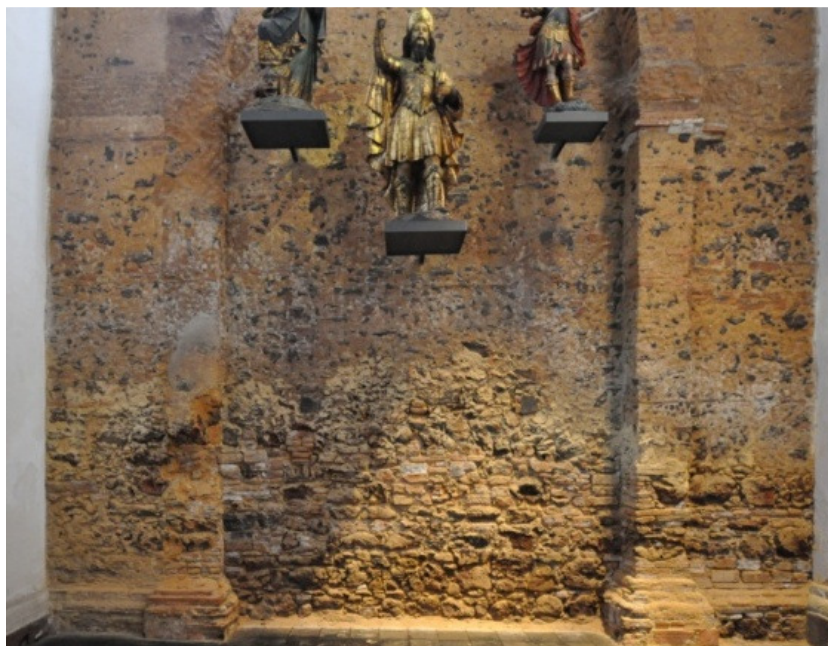
Trata-se de uma alvenaria do tipo mista, constituída de blocos de arenito ferruginoso (popularmente conhecida por pedra jacaré) e tijolos cerâmicos maciços, assentados com argamassa de cal (Figura 16 e Figura 17). Em alguns pontos da alvenaria podem ser vistos resquícios de conchas, material utilizado como matéria-prima para obtenção da cal.

Figura 16: Imagem retificada do transepto direito da Igreja de Santo Alexandre.

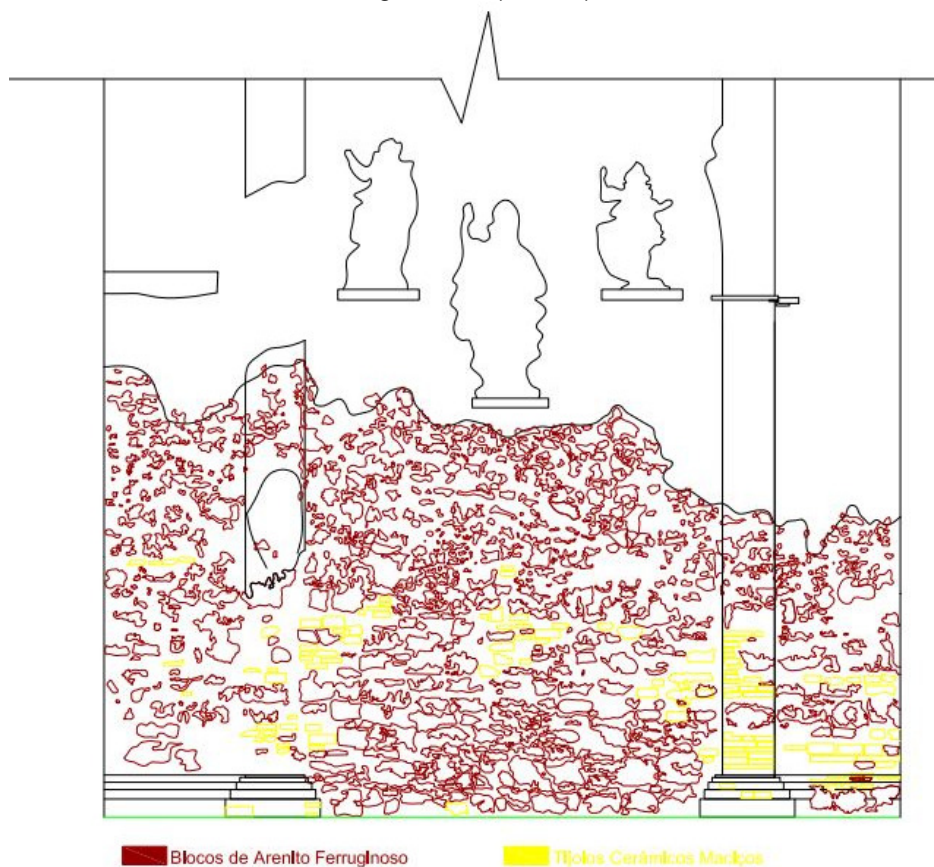
Figura 17: Mapeamento da Alvenaria a partir da foto retificada. Os elementos constituintes são os blocos de arenito ferruginosos (vermelho) e os tijolos cerâmicos maciços (amarelos) dispersos na argamassa (branco).

Na Figura 17 é apresentado o mapeamento gráfico, com os elementos constituintes representados em cores semelhantes as colorações reais: blocos de arenitos ferruginosos em vermelho e tijolos cerâmicos maciços em amarelo.

O mapeamento limitou-se até a altura de 3,50m por se tratar da região dada como limite da degradação, pois acima deste, constituintes da alvenaria encontram-se melhor conservados e com pouca influência das eflorescências salinas. Ou seja, quanto maior a altura menor a degradação dos constituintes.

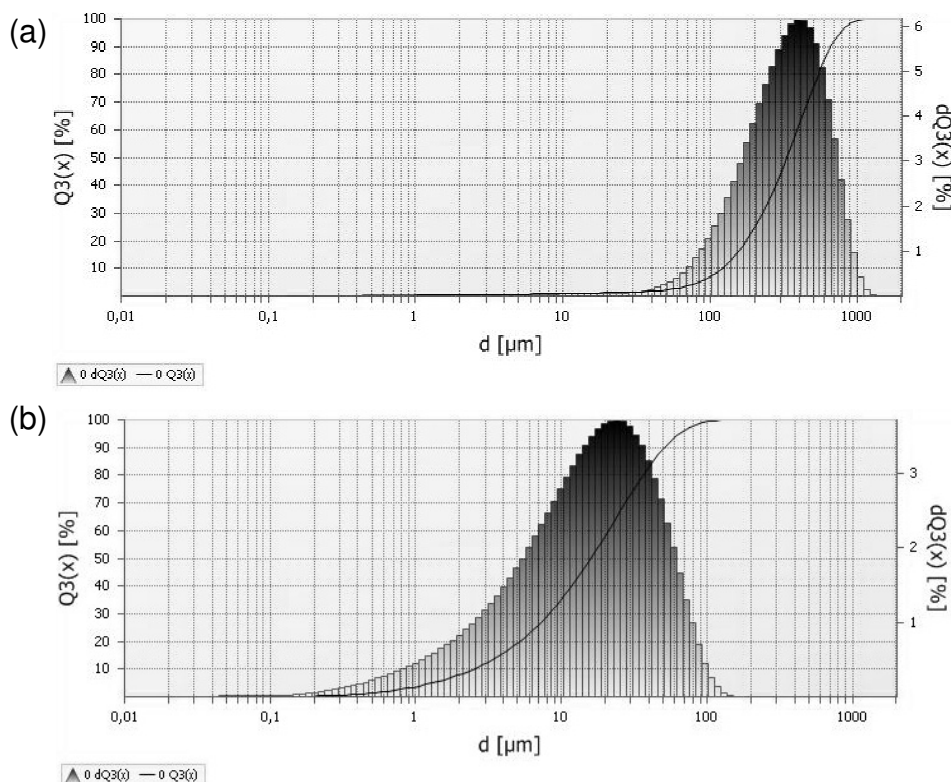
O agregado grosso da argamassa apresentou curva granulométrica característica de areia média ($D_{50} \sim 350\mu\text{m}$ ou 45#), unimodal e com pouca assimetria (Figura 19a), enquanto que o material fino apresentou $D_{50} \sim 16\mu\text{m}$ (silte fino a médio) (Figura 19b).

Figura 19: (a) Curva granulométrica dos grossos e (b) curva granulométrica dos finos da argamassa de assentamento.

A curva granulométrica dos grossos frisa que a areia era o agregado mais utilizado nas argamassas antigas. Esta curva granulométrica se assemelha a faixa granulométrica da areia de edifícios históricos anteriores ao século XIX citados em estudo sobre argamassas tradicionais de cal do Brasil (SANTIAGO, 2007).

A curva granulométrica dos finos acusa a presença de resíduos na mistura, o silte, encontrado em proporção considerada desprezível, como foi observado na análise de traço. Este e outros resíduos eram comuns em argamassas antigas de cal, pois não havia preocupação com a limpeza dos materiais antes de sua aplicação na construção dos edifícios (KANAN, 2008).

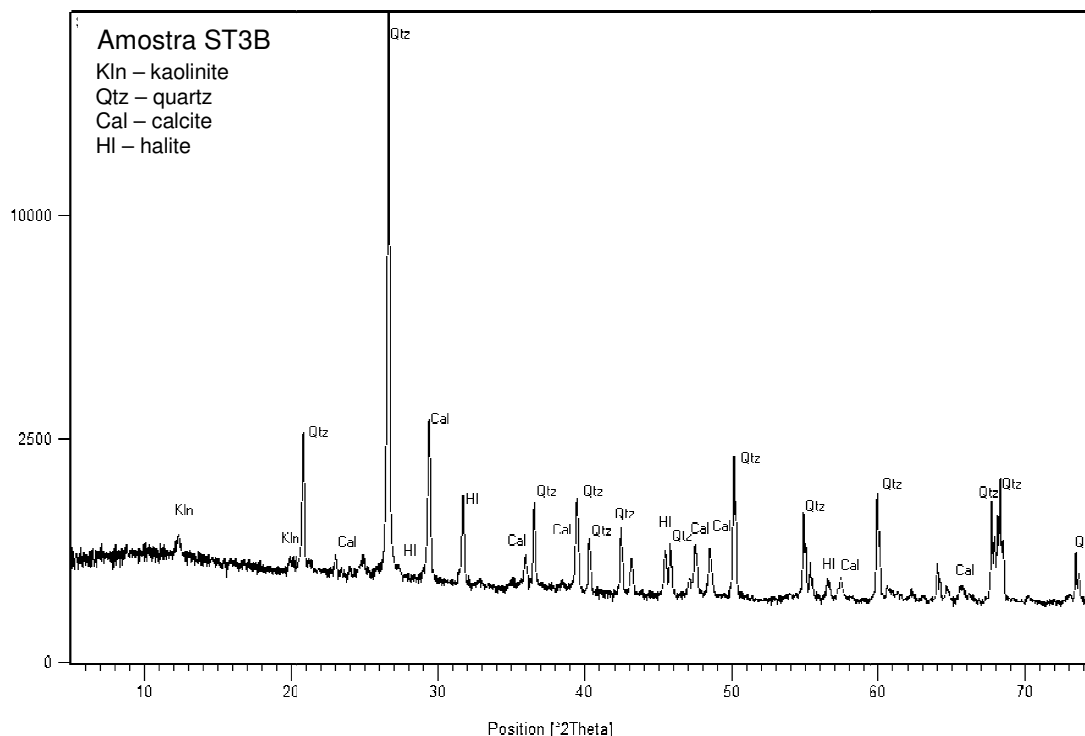
Quanto a sua composição mineralógica, os resultados por difratometria de Raios-X da argamassa revelaram a presença de quartzo (SiO_2), calcita (CaCO_3), caulinita ($\text{Al}_2\text{Si}_2\text{O}_5(\text{OH})_4$) e halita (NaCl), segundo o difratograma da Figura 20.

Figura 20: Difratoograma de Raios-X com a composição mineralógica da argamassa, exemplificada pela amostra ST3B.

A composição mineralógica da alvenaria mostra, claramente, a natureza dos seus principais constituintes: o quartzo, proveniente da areia utilizada como agregado, a calcita proveniente das conchas utilizadas como aglomerante, e a caulinita proveniente do barro, também utilizado como aglomerante em algumas argamassas. A halita sugere a presença de um produto neoformado da eflorescência muito comum em difratogramas de argamassas antigas de cal (MOROPOULOU et al., 2000; LAZZARINI et al., 2007) e será melhor discutido posteriormente.

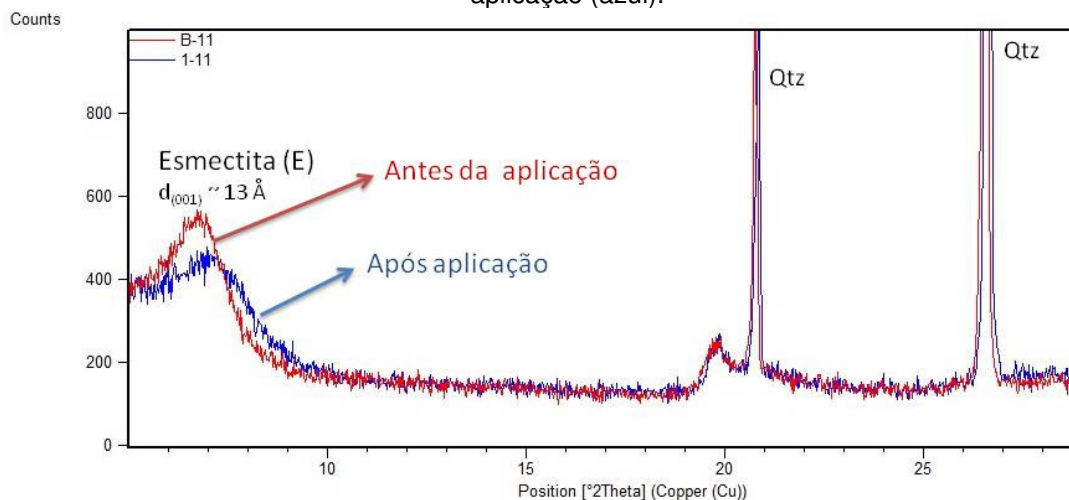
Na comparação dos Difratogramas de Raios-X da Argamassa B_11 (bentonita e areia na relação 1:1) antes e depois da aplicação (Figura 29), observa-se que há um alargamento do pico $d_{(001)}$ de esmectita, além de um pequeno deslocamento para a direita (diminuição da distancia interplanar) sugerindo que houve perda de cristalinidade do mineral.

Figura 29: Difratogramas de Raios-X da Argamassa B_11: Antes de aplicação (vermelho) e Após aplicação (azul).

Isto indica a forte possibilidade uma modificação química na estrutura do argilomineral, que pode está relacionada à troca catiônica, ou seja, sugere que houve incorporação de sódio na estrutura (espaço intercamada) da esmectita.

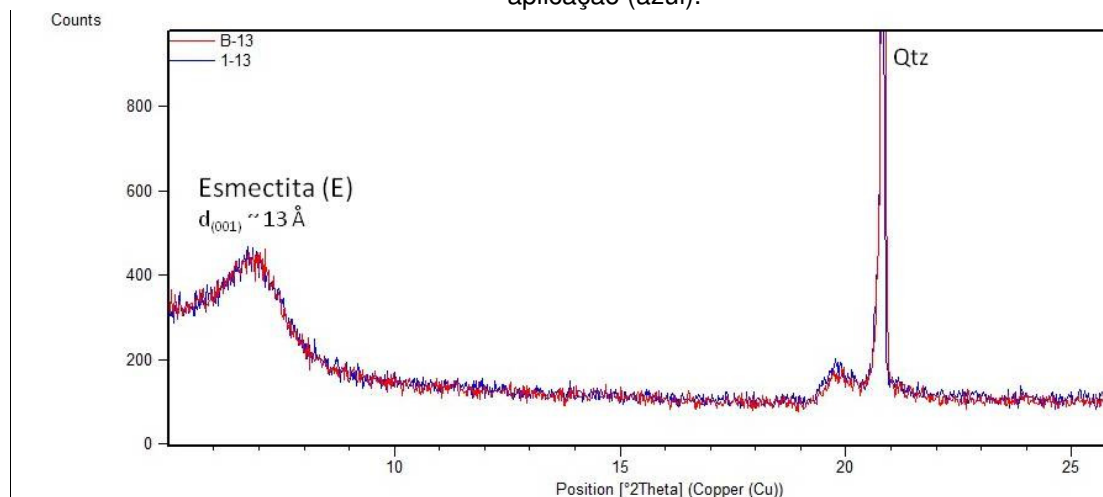
Nos Difratogramas de Raios-X da argamassa B_13 (Figura 30), bentonita e areia na relação 1:3, verifica-se que não houve variação dos picos de esmectita, como descrito na amostra B_11, sugerindo que não houve troca catiônica e consequentemente não ocorreu modificação na estrutura do argilomineral.

Figura 30: Difratogramas de Raios-X da Argamassa B_13: Antes de aplicação (vermelho) e Após aplicação (azul).

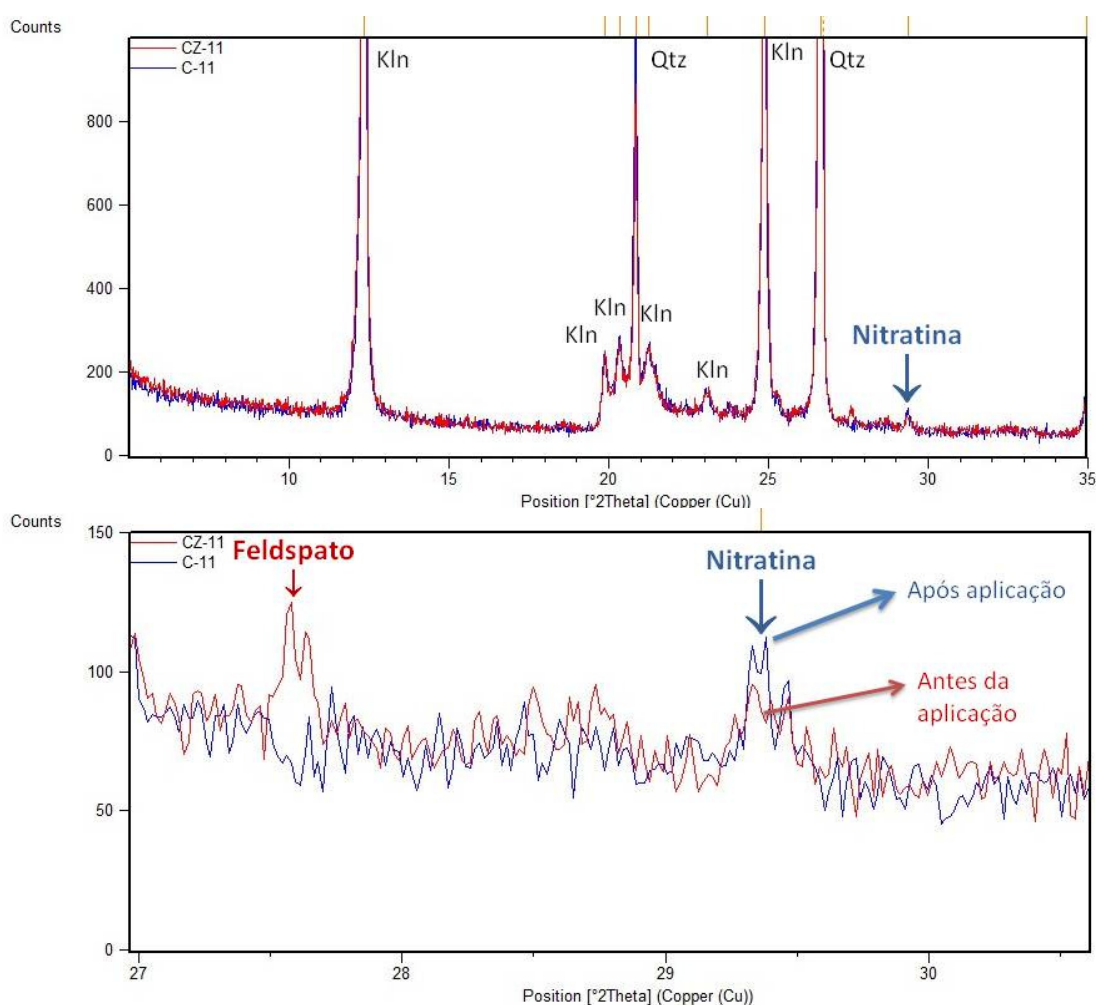
A comparação dos Difractogramas de Raios-X da amostra C_11 (Figura 31), caulim e areia na relação 1:1, mostra que não há diferenças nos picos de caulinita. Diferente da esmectita, a caulinita não é um argilomineral expansivo e, portanto, sua estrutura não modifica neste tipo de tratamento. A principal diferença observada, após a aplicação, foi a presença de Nitratina (NaNO_3). Trata-se de um sal comumente utilizado como fertilizante (adubo) na agricultura.

Figura 31: Difractogramas de Raios-X da Argamassa C_11 antes de aplicação (vermelho) e após aplicação (azul): presença do mineral nitratina após aplicação.

O Pico de feldspato possivelmente está relacionado a presença de um grão de clivagem ligado a areia, ou seja, junto com o grão de quartzo havia um grão de feldspato. Como foram feitas análises de porções distintas, é provável a ocorrência deste mineral apenas em uma das amostras, neste caso apenas na amostra de argamassa antes da aplicação.

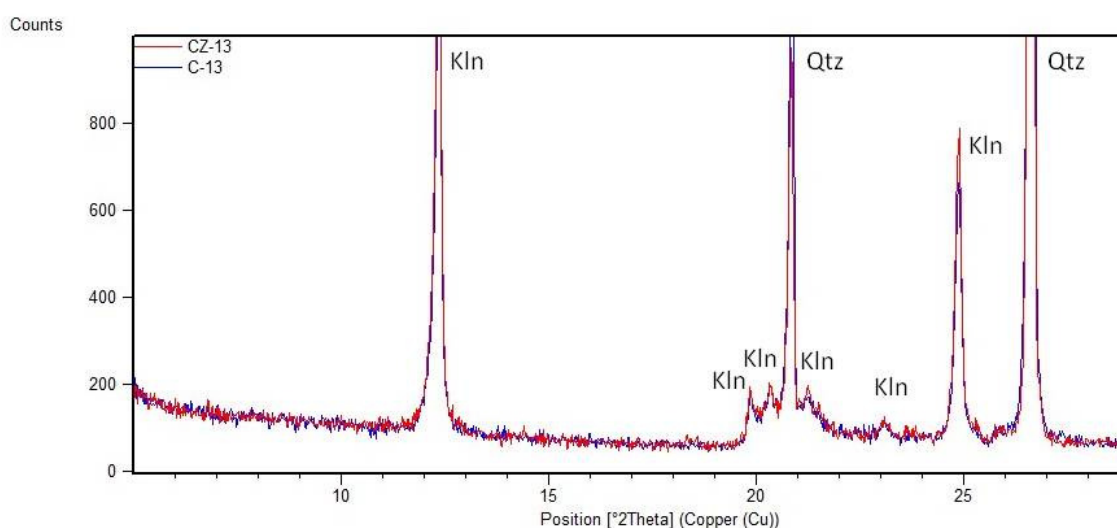
Nos Difractogramas de Raios-X da argamassa C_13 (Figura 32), caulim e areia na relação 1:3, observa-se que não houve alteração na mineralogia da amostra após a aplicação. Isto indica um comportamento diferente da amostra C_11, na qual foi revelado o mineral nitratina.

Figura 32: Difractogramas de Raios-X da Argamassa C_13: antes de aplicação (vermelho) e após aplicação (azul).
