UNIVERSIDADE FEDERAL DO PARÁ  
INSTITUTO DE TECNOLOGIA  
PROGRAMA DE PÓS-GRADUAÇÃO EM ENGENHARIA CIVIL (PPGEC)  
MESTRADO EM ENGENHARIA CIVIL

**PATOLOGIAS EM FACHADAS: ANÁLISES DE CASOS NA UNIVERSIDADE  
FEDERAL DO PARÁ**

Dissertação submetida ao Programa de Pós-graduação em Engenharia Civil (PPGEC) da Universidade Federal do Pará, como parte dos requisitos para a obtenção do título de Mestre em Engenharia Civil.

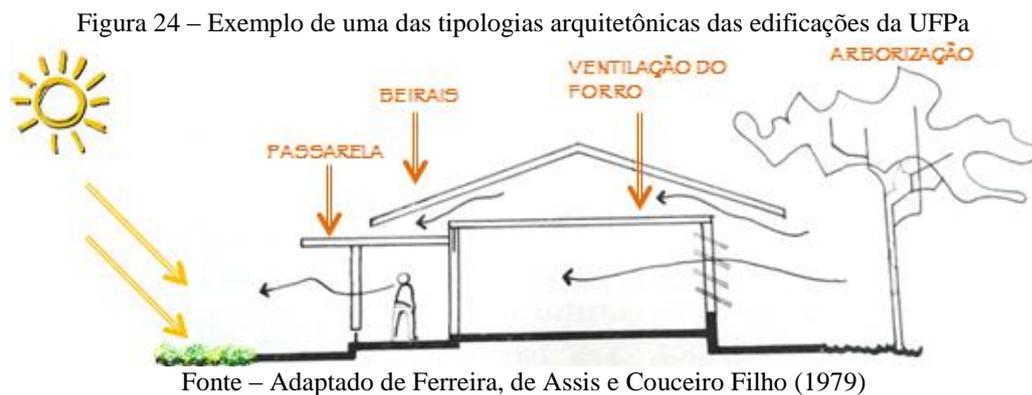
O que se observou nos estudos de caso, é que há uma relação direta entre a ocorrência de danos relacionados às condições climáticas do local e à configuração arquitetônica da edificação. Isso acontece porque, essa última, ligada à proteção das fachadas, pode ser entendida, por exemplo, como a utilização de beirais com tamanho em projeção de do mínimo 1.50m; assim como o uso de recuo mantendo uma circulação periférica nas edificações até um limite onde os beirais são capazes de impedir a incidência direta de raios solares nas fachadas (Figura 24).

De maneira geral, notou-se que a maioria das edificações dos estudos de caso da pesquisa, com fachadas que exibem algum tipo de proteção, apresenta apenas degradação parcial (Apêndice A: F-33/33), com os danos ocorrendo principalmente na base da envolvente (para as edificações térreas) ou da sua metade para baixo (para as edificações de dois ou mais pavimentos). Isso pode ser exemplificado por meio da Figura 25, que apresenta nessa região citada os problemas mais evidentes, como manchas por sujidades, descolamento em placas e perda de coloração.

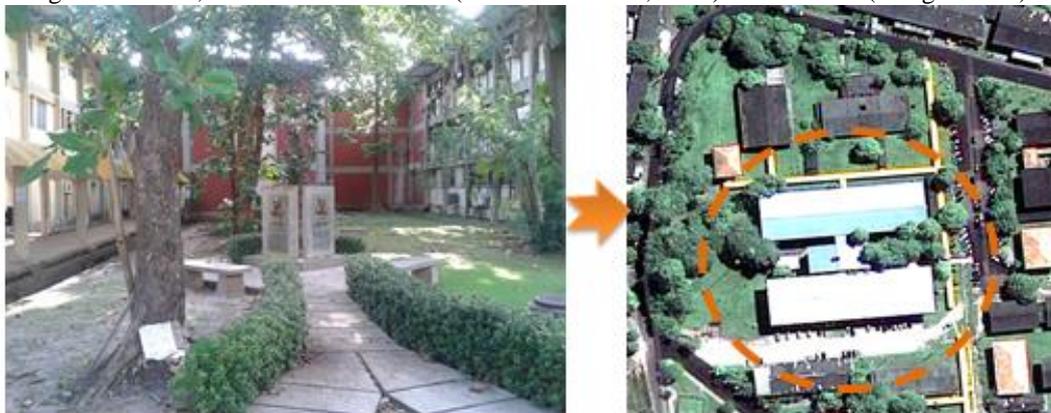
Figura 32 - ICB, Setor Básico da UFPa (Julho - Setembro, 2013) e vista aérea (Google Earth)

Para isso, delimitou-se o edificado específico a analisar — Instituto de Ciências Biológicas (ICB) (Figura 32) —, o qual se encontra dentro da categorização de pior estado de conservação (Ruim). Com o auxílio do levantamento fotográfico apresentado nas FIDs, esta

edificação foi apontada como a mais crítica e uma das que apresenta maior diversidade de patologias, dentre elas as de maior ocorrência (conforme Figura 31 anterior).

A fachada desta edificação é composta por três tipos de componentes externos: concreto aparente, revestimento em argamassa e alvenaria aparente; em que este último receberá pouca atenção por não apresentar danos significativos. Após levantamento prévio de suas anomalias, foram efetuadas novamente visitas ao local com a finalidade de determinar a extensão dos danos presentes, quantificando sua real situação com identificação de padrões de degradação (legendas presentes nos Mapas do Apêndice B).

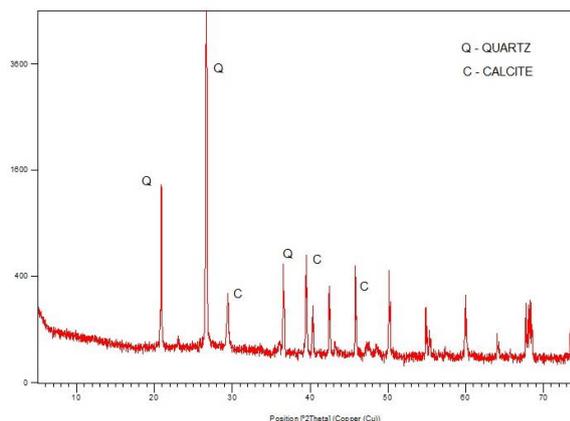
Figura 39 – Difratoograma com identificação das fases da amostra

A partir deste ensaio (que indicou a origem do dano), obteve-se o difratograma da Figura 39, em que a amostra apresentou espectros caracterizados com elevado teor de material cristalino, com os picos revelando a presença de fases minerais — calcita e quartzo.

Entretanto, como a patologia é localizada (está presente somente neste ponto da edificação) e próxima a serviços recentes de fechamento de antigos vãos, concluiu-se que o material trata-se apenas de resíduos de construção civil, tendo em vista que tais minerais fazem parte dos tipos mais comuns de cimentos.

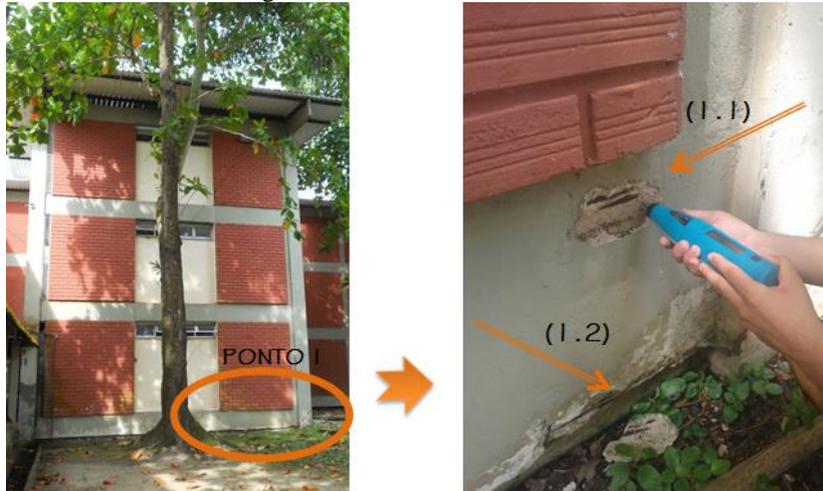
Figura 40 – *Ponto 1* – Fachada A

O ensaio no prédio do ICB foi realizado em três pontos da edificação considerados os mais críticos (Fachada A, B e E — Apêndice B: MD-01/06; MD: 02/06; MD:05/06). Para o *Ponto 1* e *Ponto 3* (Figura 40 e 42), as medidas no concreto armado foram aferidas na parte superior (1.1 e 3.1, respectivamente) e inferior (1.2 e 3.2, respectivamente) com nove impactos cada uma, de modo que se pudesse fazer comparações com valores verificados em locais diferentes de uma mesma peça (área mais seca e outra mais úmida). Já para o *Ponto 2* (Figura 41), foi feita apenas uma aferição, em virtude da região encontrar-se homogênea quanto ao estado físico.

<sup>5</sup> Acontecem em grandes extensões com exposição avançada da armadura.

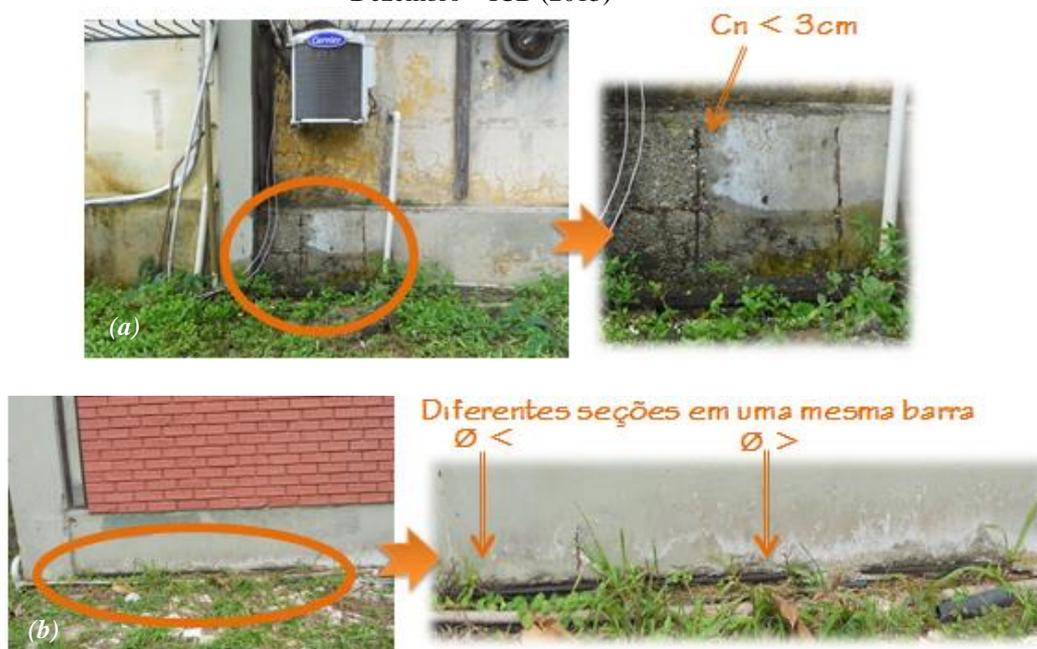
Com visitas in loco, em que visivelmente observou-se espessura insuficiente de cobrimento com exposição da armadura, notou-se que este valor mínimo estabelecido pela Norma NBR 6118 (ABNT, 2004) não foi obedecido para o ICB (Figura 43a). Vale ressaltar que a referente norma é atualizada, o que significa dizer que o valor de cobrimento pode ter sido atendido na época em que o prédio foi executado.

A partir do momento em que a armadura encontra-se exposta, pode-se dizer que a mesma já sofreu com o processo de perda de diâmetro do aço (Figura 43b), necessitando-se apenas saber se esta redução foi suficiente para gerar a necessidade de um reforço.

Figura 43 – (a) Insuficiência de cobrimento mínimo e (b) perda de diâmetro da armadura, Novembro-Dezembro – ICB (2013)

Para concluir se a estrutura precisa ou não de reforço mediante sua perda de seção, o componente estrutural deve ser submetido a ensaios que comprovem suas características.

Medem-se diferentes pontos de uma mesma armadura (o que pode ser feito com auxílio de um paquímetro) para se extrair valores comparativos. Se após a medição as proporções da seção do aço variarem com diminuição em até 20% do diâmetro, fica constatado a necessidade de reparos da armadura. Este parâmetro é dado com base na literatura, em que, partindo-se da sensibilidade do engenheiro que está analisando, esta porcentagem é estabelecida conforme experiência profissional e critério de projeto — baseia-se no coeficiente de segurança do aço, em que quando a perda de seção compreende valores entre 15-20%, já é necessário reparação.

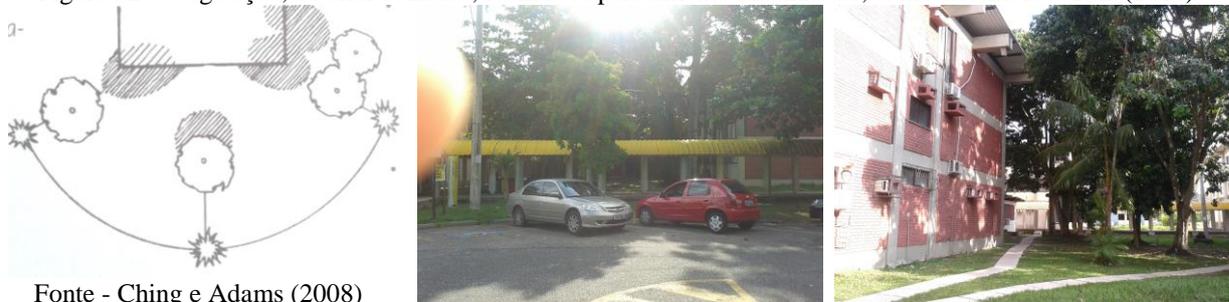
A presença de árvores de grande porte (em que a copa deveria estar distanciada da edificação no mínimo 3m) também contribui para o aparecimento de umidade, já que prejudicam a edificação quando muito próximas a ela, por impedirem que radiação solar chegue até o local, culminando em áreas úmidas com proliferação de fungos, algas e bactérias (Apêndice A: F-17/33) (Figura 52).

Figura 52 – Vegetação, ao criar sombras, facilita o aparecimento de umidade, Julho-Setembro – ICB (2013)

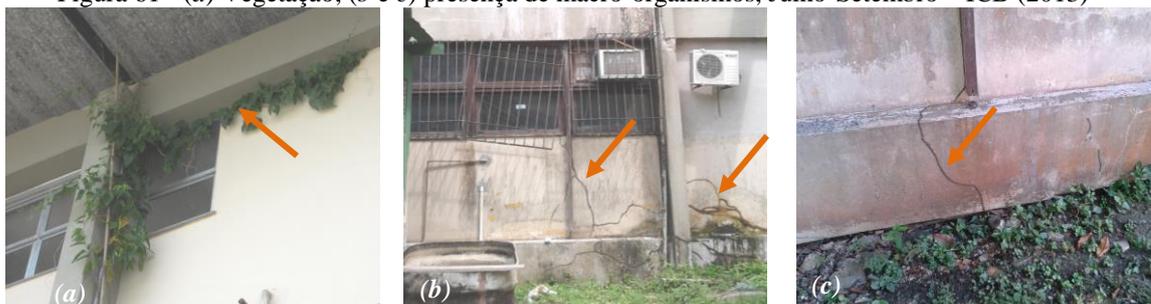
A presença de vegetação e macro-organismos é proveniente de causas adquiridas com o uso, aliada a falta de manutenção periódica. A presença de vegetação (Apêndice A: F-10/33; F-12/33; F-13-33), somada à de macro-organismos nas fachadas (Apêndice A: F-22/33; F-32/33; F-28/33. Apêndice B: MD-05/06), denota processos de limpeza insuficientes, propiciando locais de reprodução de seres vivos (Figura 61).

Figura 61 - (a) Vegetação; (b e c) presença de macro-organismos, Julho-Setembro – ICB (2013)

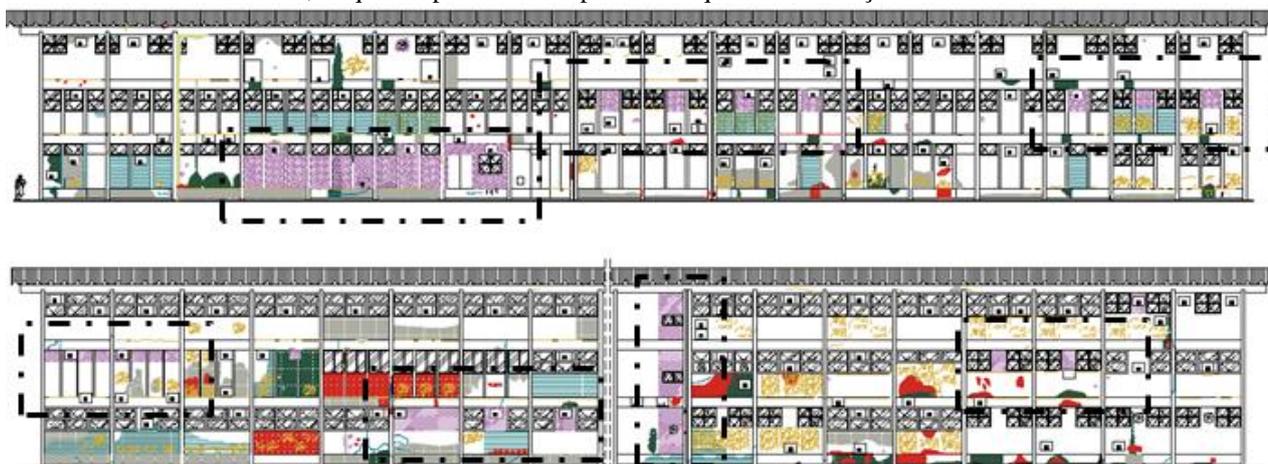
Sua grande incidência no ICB, acontece principalmente para fechamento de antigos vãos e abertura de novos para portas/janelas e ampliações verticais não previstas, caracterizando a necessidade que a edificação apresenta em criar novos espaços. Entretanto, o modo como o Instituto apresenta-se indica que as pequenas obras são feitas de maneira pontual para atender situações urgentes, sem preocupação com a linguagem arquitetônica (na área de intervenção é utilizado revestimento diferente do original) e com acabamento (na maioria dos casos o revestimento final não é colocado, com o substrato sendo coberto apenas pelo reboco) (Figura 63 e Apêndice B: M-01/06 a M-06/06).

Figura 63 – Fachada B e E – ICB (Apêndice B – MD: 02/06 e MD: 05/06), com marcação nas áreas de cor lilás, as quais representam os pontos em que há intervenção indevida.

A solução para corrigir os erros listados acima e provocados pela ação negligente do homem, baseia-se em planejamento e produção de projetos específicos para o ICB, possibilitando controle da criação/eliminação de ambientes; e de procedimentos de instalação de sistemas de ar condicionado, elétricos e hidráulicos.

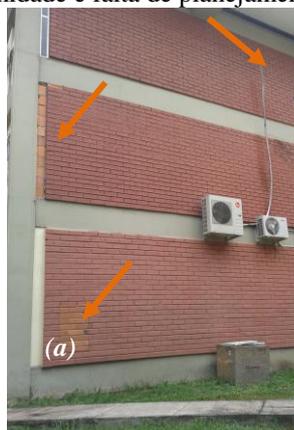
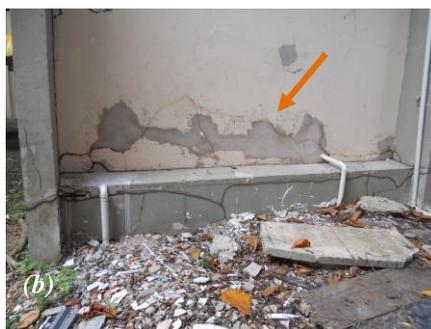
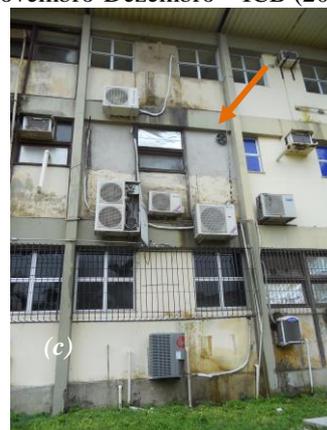
Além disso, existe também o problema quanto aos procedimentos de instalação de sistemas de ar condicionado presentes nas fachadas do ICB, com perfuração de peças estruturais ou alvenaria para passagem de dutos, já citado no item de Umidade (Apêndice B: M-02/06; M-04/06; M-06/06) (Figura 64).

Figura 64 - (a) Reposição de material diferente do original; (b) perfuração da estrutura para canalizações, além da ausência de acabamento final e presença de macro-organismos; (c) fechamento de vãos sem acabamento final, umidade e falta de planejamento na instalação de sistemas de ar condicionado, Novembro-Dezembro – ICB (2013)

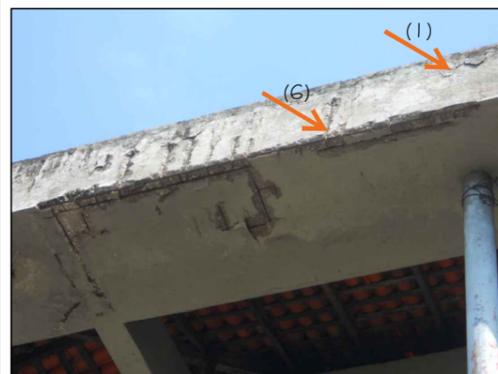
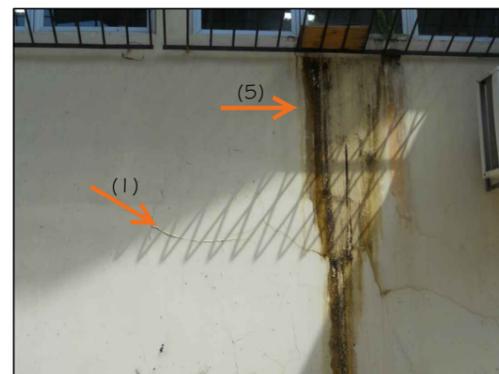
FACHADA B

- (1) FISSURA / TRINCAS
- (2) PERDA DE ADERÊNCIA / DESCOLAMENTO
- (3) EFLORESCÊNCIA
- (4) UMIDADE
- (5) MANCHAS (COLONIZ. BIOLÓGICA / SUJIDADES)
- (6) CORROSÃO (CONCRETO ARMADO)
- (7) PICHÕES/GRAFITES DESORDENADOS
- (8) VEGETAÇÃO
- (9) MACRO-ORGANISMOS
- (10) PERDA DE COLORAÇÃO
- (11) INTERVENÇÃO INDEVIDA
- (12) OUTROS

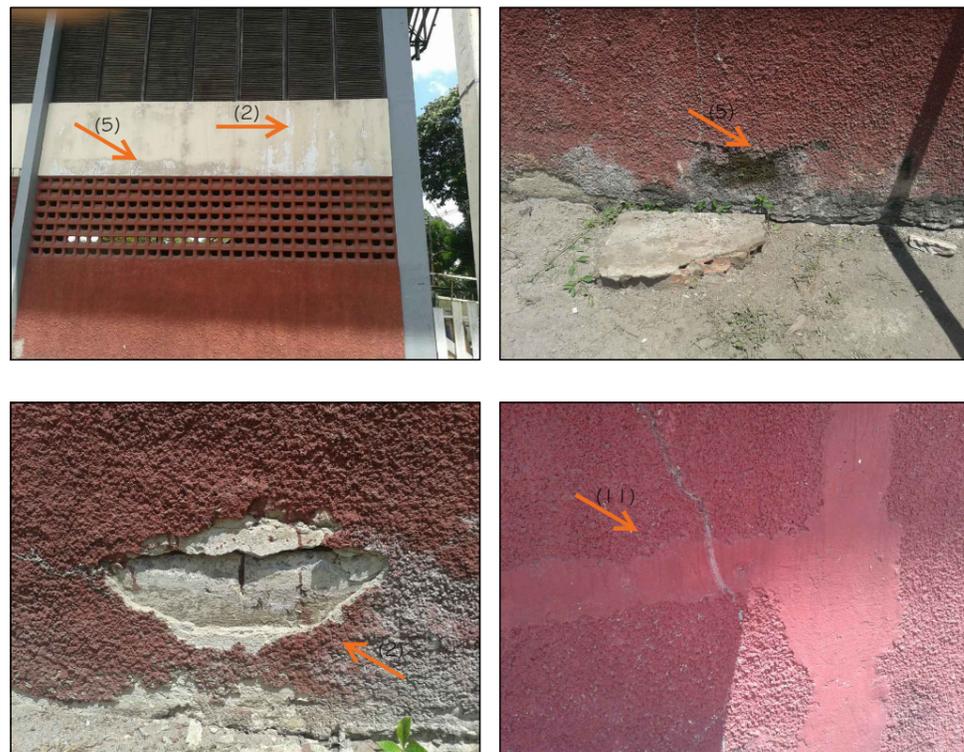
FACHADA A

- IDADE: ( ) RECENTES ( ) INTERMEDIÁRIAS (X) ANTIGAS
- MATERIAL ANALISADO: ( ) REVEST. CERÂMICO (X) REVEST. EM ARGAMASSA (X) CONCRETO ARMADO
- CATEGORIZAÇÃO: ( ) BOM (X) REGULAR ( ) RUIM

- (X) (1) FISSURA / TRINCAS ( ) (7) PICHAGÕES/GRAFITES DESORDENADOS
- (2) PERDA DE ADERÊNCIA / DESCOLAMENTO ( ) (8) VEGETAÇÃO (X) (9) MACRO-ORGANISMOS
- ( ) (3) EFLORESCÊNCIA ( ) (10) PERDA DE COLORAÇÃO
- (X) (4) UMIDADE ( ) (11) INTERVENÇÃO INDEVIDA
- (X) (5) MANCHAS (COLONIZAÇÃO BIOLÓGICA / SUJIDADES) ( ) (12) OUTROS
- ( ) (6) CORROSÃO (CONCRETO ARMADO)

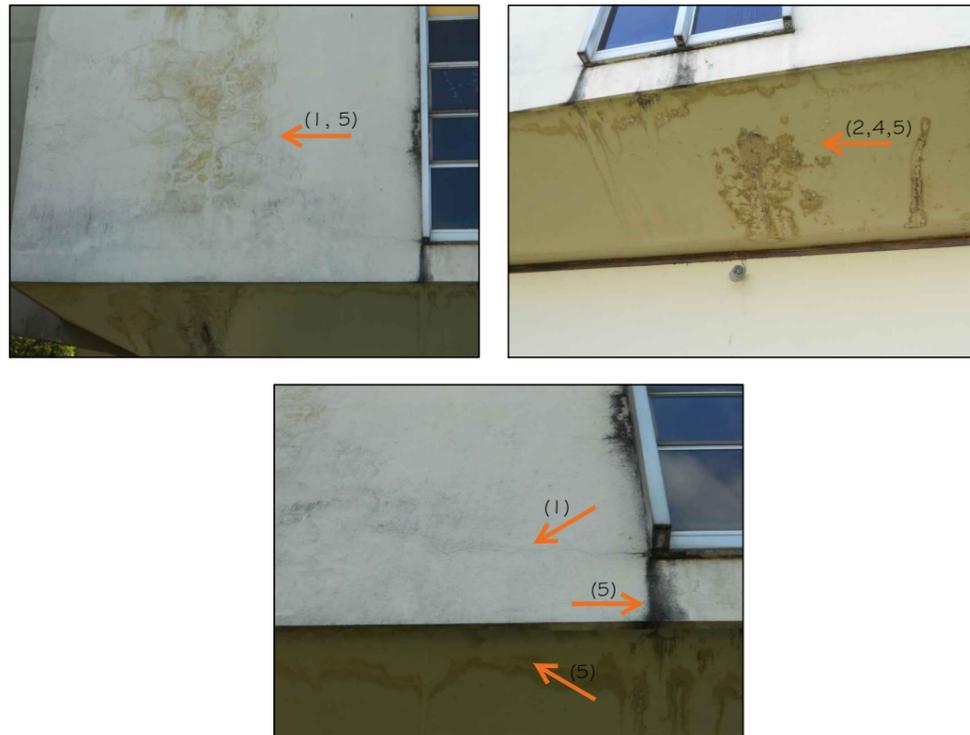
FACHADA A

- IDADE: ( ) RECENTES ( ) INTERMEDIÁRIAS (X) ANTIGAS
- MATERIAL ANALISADO: ( ) REVEST. CERÂMICO (X) REVEST. EM ARGAMASSA (X) CONCRETO ARMADO
- CATEGORIZAÇÃO: ( ) BOM ( ) REGULAR (X) RUIM

- (X) (1) FISSURA / TRINCAS ( ) (7) PICHAGÕES/GRAFITES DESORDENADOS
- ( ) (2) PERDA DE ADERÊNCIA / DESCOLAMENTO (X) (8) VEGETAÇÃO (X) (9) MACRO-ORGANISMOS
- ( ) (3) EFLORESCÊNCIA (X) (10) PERDA DE COLORAÇÃO
- (X) (4) UMIDADE ( ) (11) INTERVENÇÃO INDEVIDA
- (X) (5) MANCHAS (COLONIZAÇÃO BIOLÓGICA / SUJIDADES) ( ) (12) OUTROS
- (X) (6) CORROSÃO (CONCRETO ARMADO)

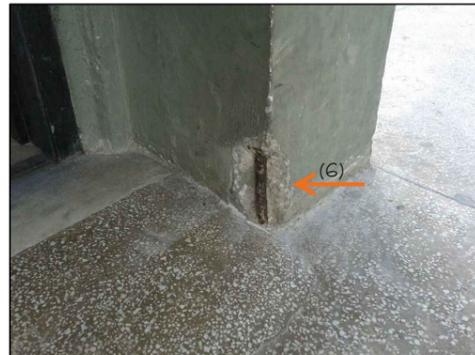
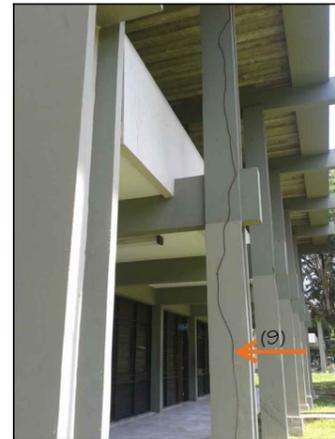
FACHADA A

- IDADE: ( ) RECENTES ( ) INTERMEDIÁRIAS (X) ANTIGAS  
 - MATERIAL ANALISADO: (X) REVEST. CERÂMICO (X) REVEST. EM ARGAMASSA (X) CONCRETO ARMADO  
 - CATEGORIZAÇÃO: ( ) BOM (X) REGULAR ( ) RUIM

- (X) (1) FISSURA / TRINCAS ( ) (7) PICHAGÕES/GRAFITES DESORDENADOS  
 ( ) (2) PERDA DE ADERÊNCIA / DESCOLAMENTO ( ) (8) VEGETAÇÃO (X) (9) MACRO-ORGANISMOS  
 ( ) (3) EFLORESCÊNCIA ( ) (10) PERDA DE COLORAÇÃO  
 (X) (4) UMIDADE ( ) (11) INTERVENÇÃO INDEVIDA  
 (X) (5) MANCHAS (COLONIZAÇÃO BIOLÓGICA / SUJIDADES) ( ) (12) OUTROS  
 (X) (6) CORROSÃO (CONCRETO ARMADO)

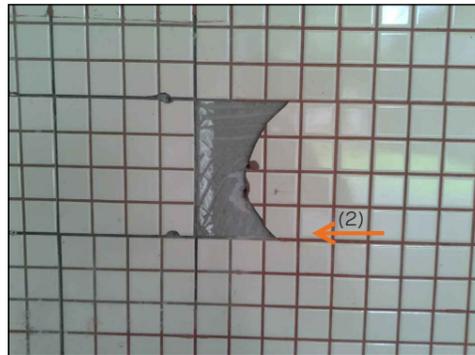
FACHADA A

- IDADE: ( ) RECENTES ( ) INTERMEDIÁRIAS (X) ANTIGAS  
 - MATERIAL ANALISADO: (X) REVEST. CERÂMICO (X) REVEST. EM ARGAMASSA (X) CONCRETO ARMADO  
 - CATEGORIZAÇÃO: ( ) BOM (X) REGULAR ( ) RUIM

- (X) (1) FISSURA / TRINCAS ( ) (7) PICHÇÕES/GRIFITES DESORDENADOS  
 (2) PERDA DE ADERÊNCIA / DESCOLAMENTO ( ) (8) VEGETAÇÃO (X) (9) MACRO-ORGANISMOS  
 ( ) (3) EFLORESCÊNCIA ( ) (10) PERDA DE COLORAÇÃO  
 (X) (4) UMIDADE ( ) (11) INTERVENÇÃO INDEVIDA  
 ( ) (5) MANCHAS (COLONIZ. BIOLÓGICA / SUJIDADES) ( ) (12) OUTROS  
 ( ) (6) CORROSÃO (CONCRETO ARMADO)

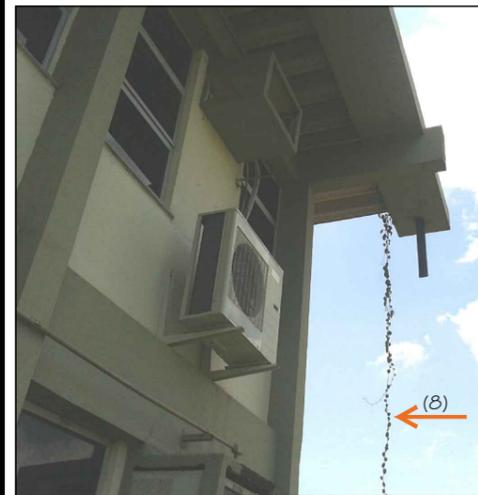
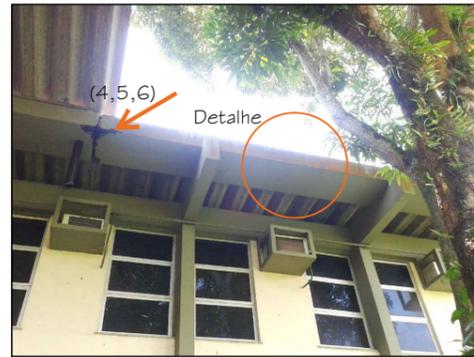
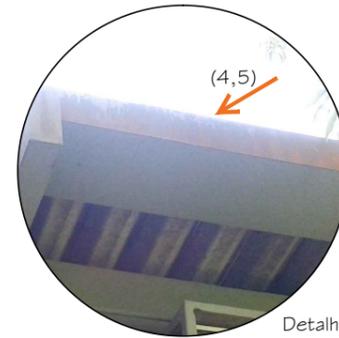
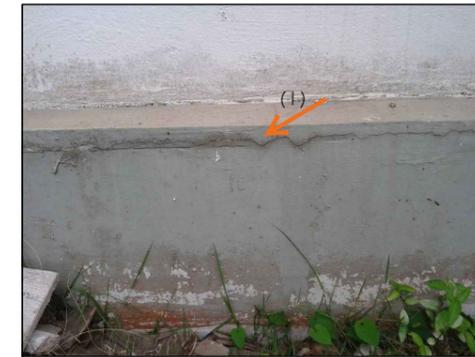
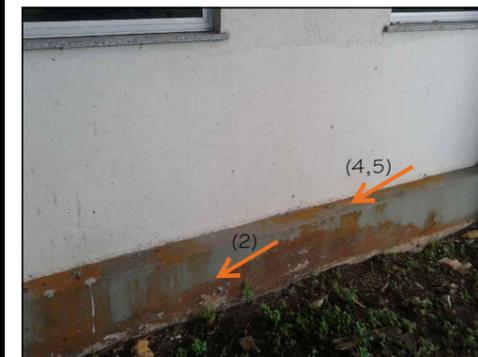
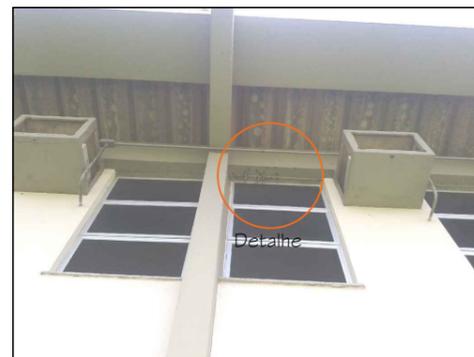
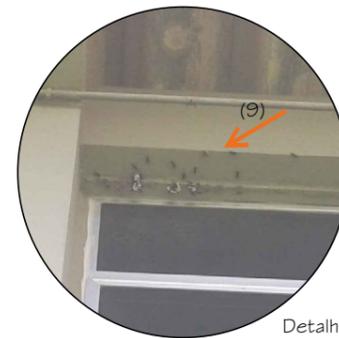
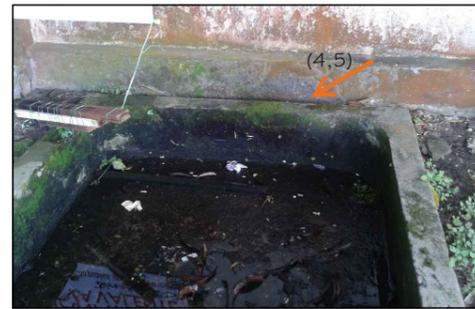
FACHADA A

- IDADE: ( ) RECENTES ( ) INTERMEDIÁRIAS (X) ANTIGAS  
 - MATERIAL ANALISADO: (X) REVEST. CERÂMICO (X) REVEST. EM ARGAMASSA (X) CONCRETO ARMADO  
 - CATEGORIZAÇÃO: ( ) BOM (X) REGULAR ( ) RUIM

- (X) (1) FISSURA / TRINCAS ( ) (7) PICHÕES/GRIFITES DESORDENADOS  
 ( ) (2) PERDA DE ADERÊNCIA / DESCOLAMENTO (X) (8) VEGETAÇÃO (X) (9) MACRO-ORGANISMOS  
 ( ) (3) EFLORESCÊNCIA ( ) (10) PERDA DE COLORAÇÃO  
 (X) (4) UMIDADE ( ) (11) INTERVENÇÃO INDEVIDA  
 (X) (5) MANCHAS (COLONIZAÇÃO BIOLÓGICA / SUJIDADES) ( ) (12) OUTROS  
 (X) (6) CORROSÃO (CONCRETO ARMADO)

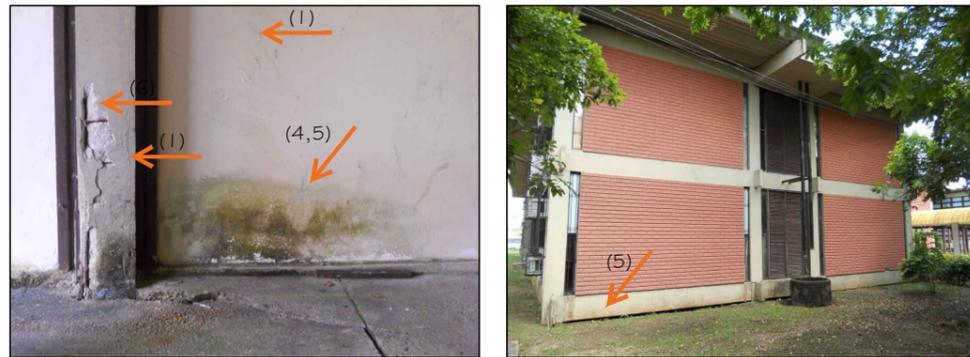
FACHADA A

- IDADE: ( ) RECENTES ( ) INTERMEDIÁRIAS (X) ANTIGAS
- MATERIAL ANALISADO: ( ) REVEST. CERÂMICO (X) REVEST. EM ARGAMASSA (X) CONCRETO ARMADO
- CATEGORIZAÇÃO: ( ) BOM (X) REGULAR ( ) RUIM

- (X) (1) FISSURA / TRINCAS ( ) (7) PICHÕES/GRAFITES DESORDENADOS
- ( ) (2) PERDA DE ADERÊNCIA / DESCOLAMENTO (X) (8) VEGETAÇÃO (X) (9) MACRO-ORGANISMOS
- ( ) (3) EFLORESCÊNCIA ( ) (10) PERDA DE COLORAÇÃO
- (X) (4) UMIDADE ( ) (11) INTERVENÇÃO INDEVIDA
- (X) (5) MANCHAS (COLONIZ. BIOLÓGICA / SUJIDADES) ( ) (12) OUTROS
- (X) (6) CORROSÃO (CONCRETO ARMADO)

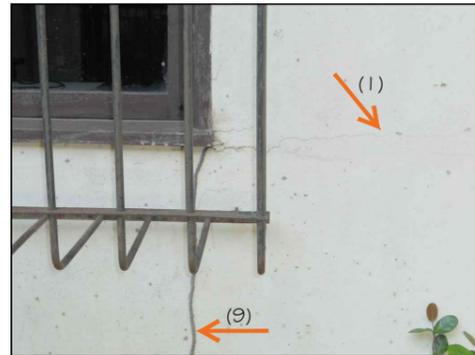
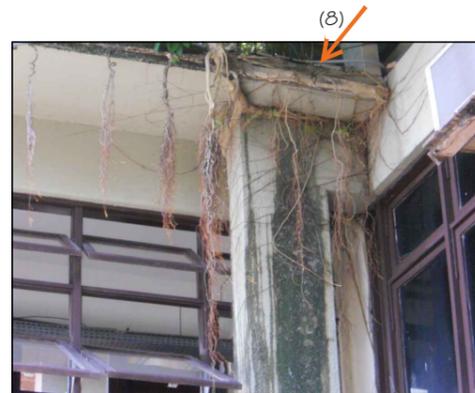
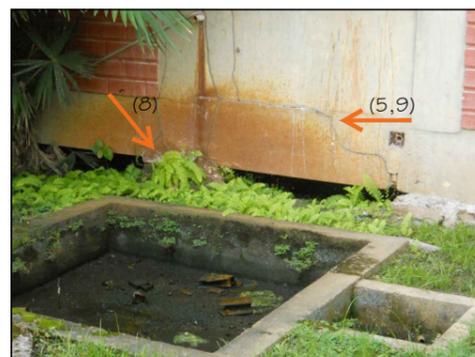
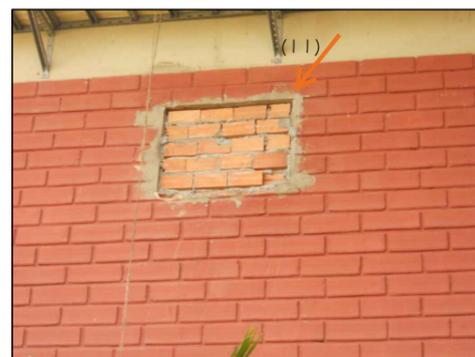
FACHADA A

- (1) FISSURA / TRINCAS
- (2) PERDA DE ADERÊNCIA / DESCOLAMENTO
- (3) EFLORESCÊNCIA
- (4) UMIDADE
- (5) MANCHAS (COLONIZ. BIOLÓGICAS/SUJIDADES)
- (6) CORROSÃO (CONCRETO ARMADO)
- (7) PICHÕES/GRIFITES DESORDENADOS
- (8) VEGETAÇÃO
- (9) MACRO-ORGANISMOS
- (10) PERDA DE COLORAÇÃO
- (11) INTERVENÇÃO INDEVIDA
- (12) OUTROS

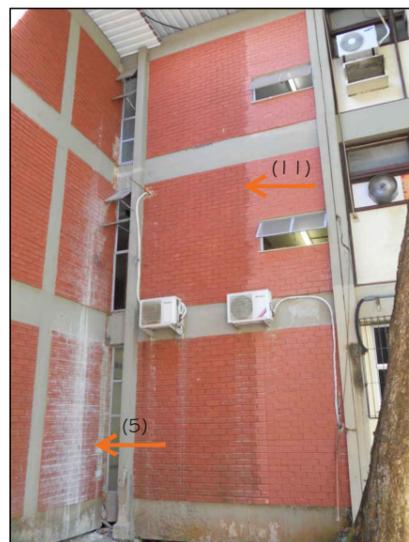
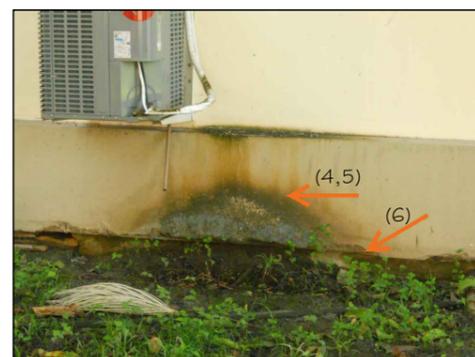
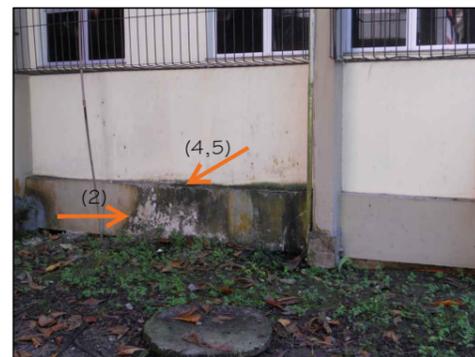
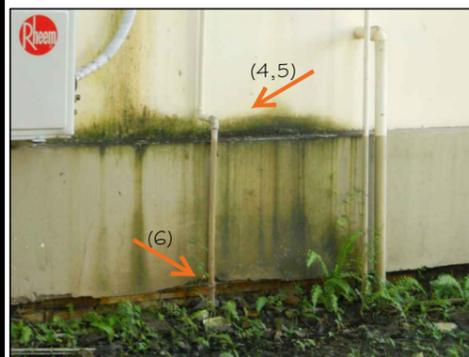
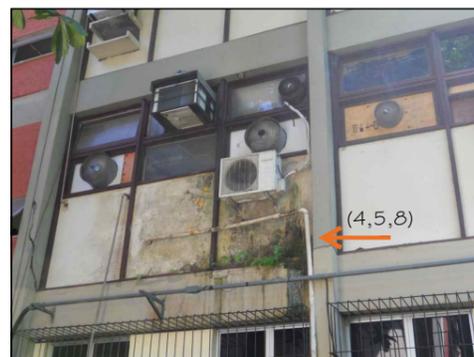
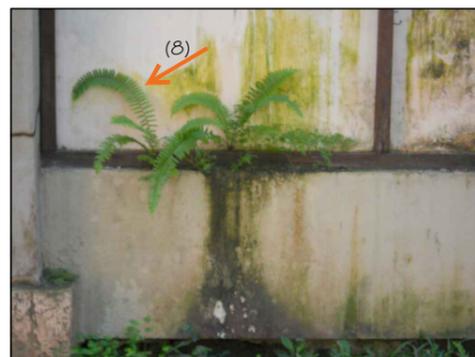
FACHADA A

| <input checked="" type="checkbox"/> (1) FISSURA / TRINCAS | <input type="checkbox"/> (7) PICHÇÕES/GRIFITES DESORDENADOS |
| <input checked="" type="checkbox"/> (6) CORROSÃO (CONCRETO ARMADO) | <input type="checkbox"/> (12) OUTROS |

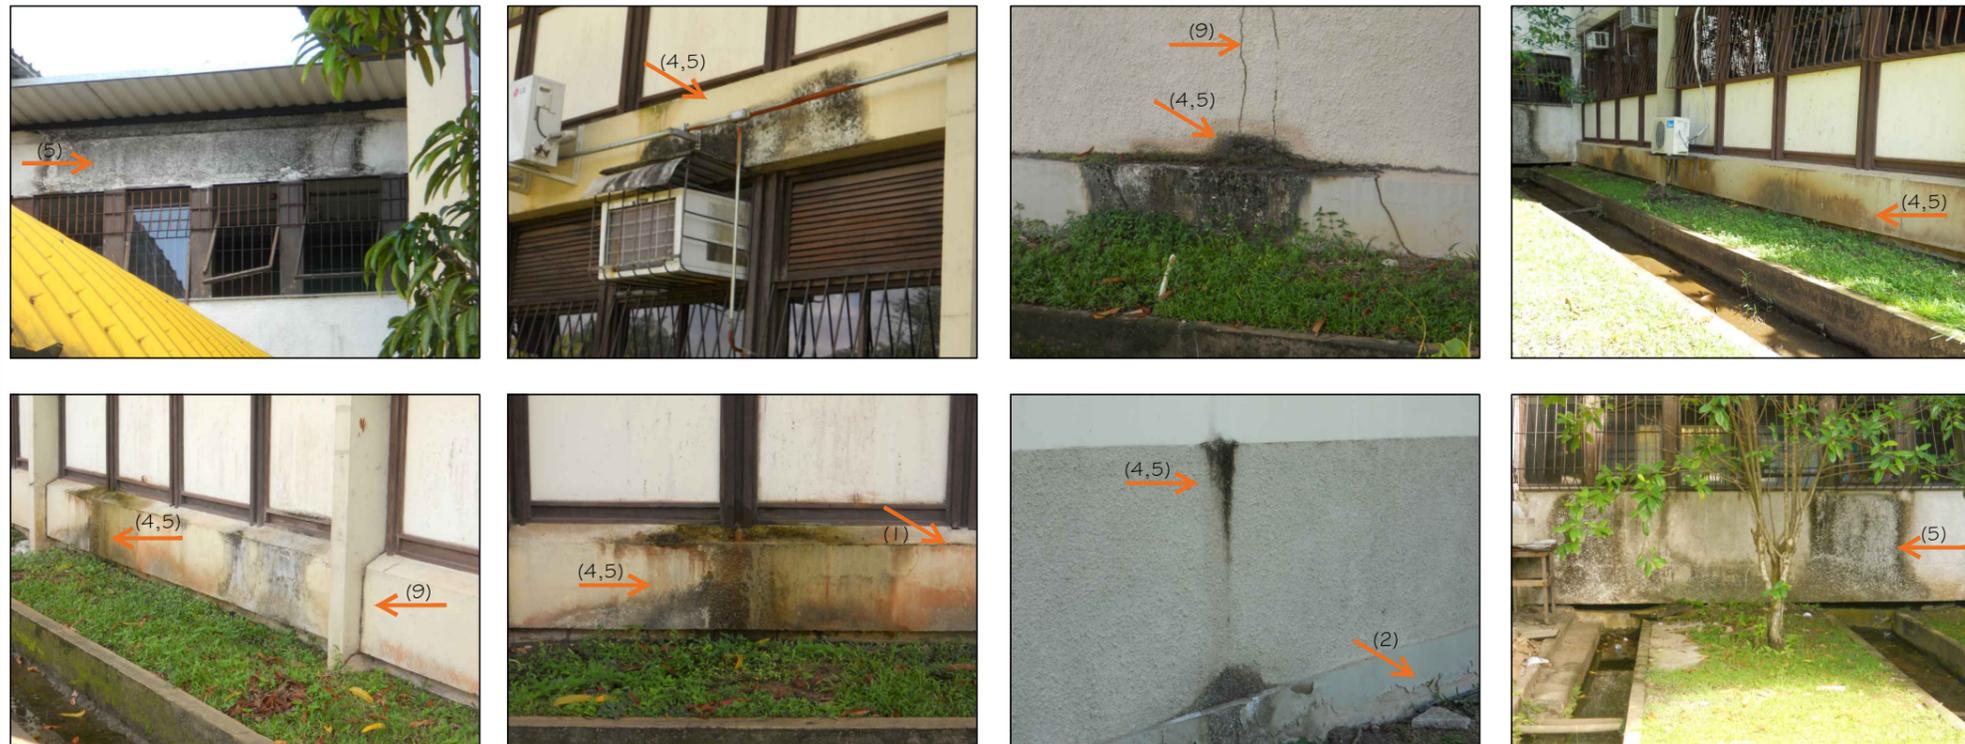
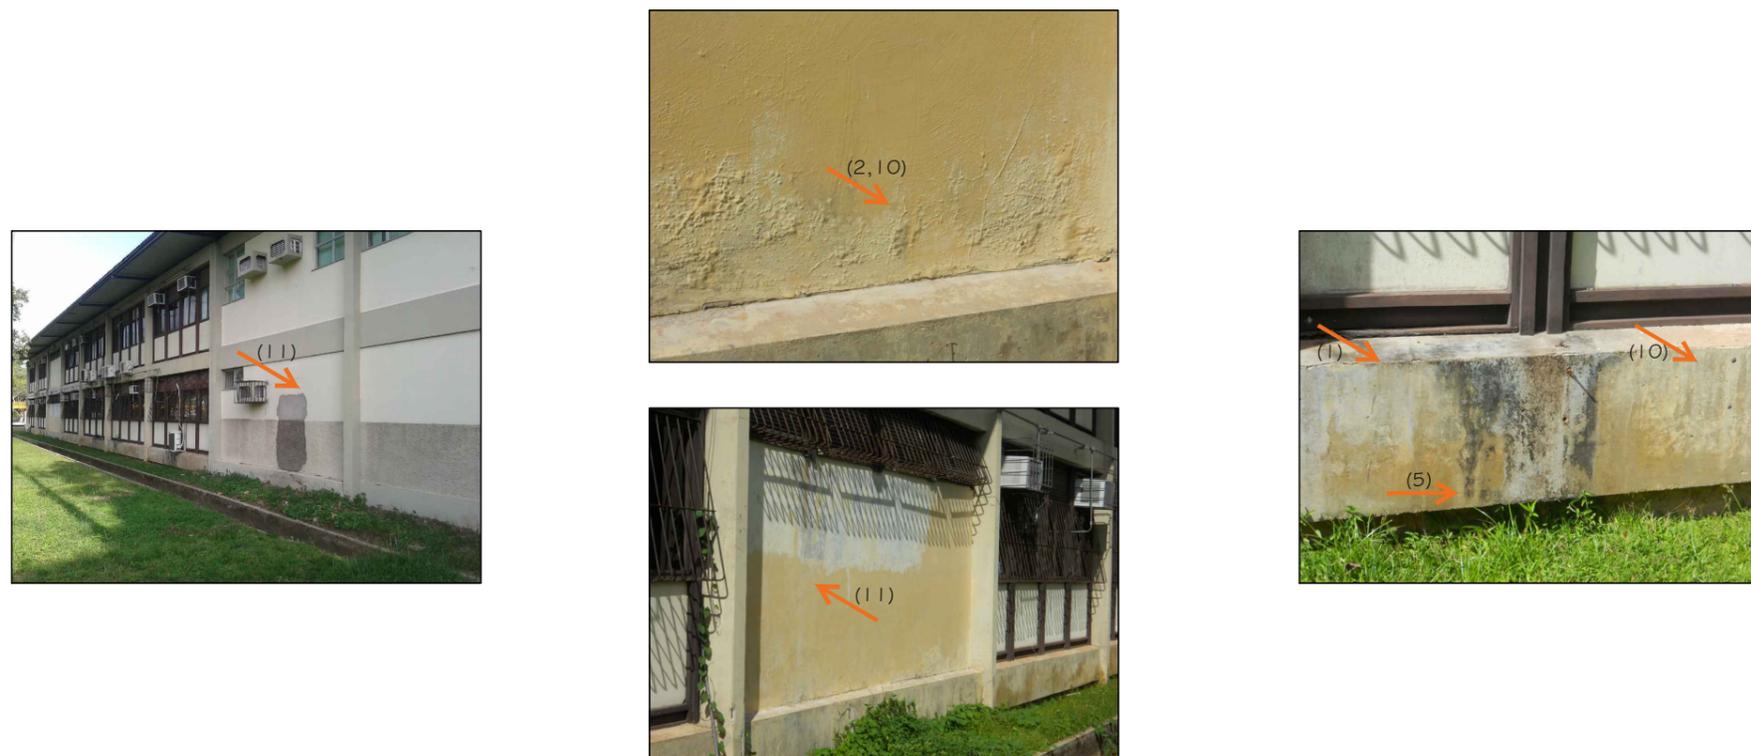
FICHA DE IDENTIFICAÇÃO DE DANOS - INSTITUTO DE CIÊNCIAS EXATAS E NATURAIS (ICEN)

- (X) (1) FISSURA / TRINCAS (7) PICHACOES/GRAFITES DESORDENADOS
- (2) PERDA DE ADERÊNCIA / DESCOLAMENTO (8) VEGETAÇÃO (X) (9) MACRO-ORGANISMOS
- (3) EFLORESCÊNCIA (X) (10) PERDA DE COLORAÇÃO
- (X) (4) UMIDADE (X) (11) INTERVENÇÃO INDEVIDA
- (X) (5) MANCHAS (COLONIZ. BIOLÓGICA / SUJIDADES) (12) OUTROS
- (6) CORROSÃO (CONCRETO ARMADO)

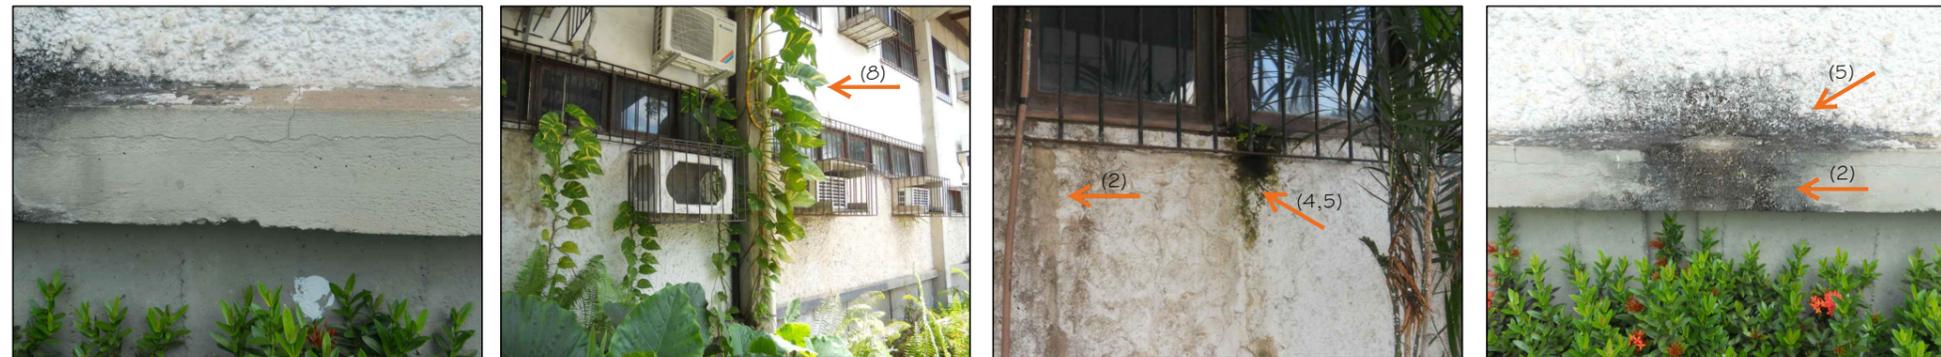
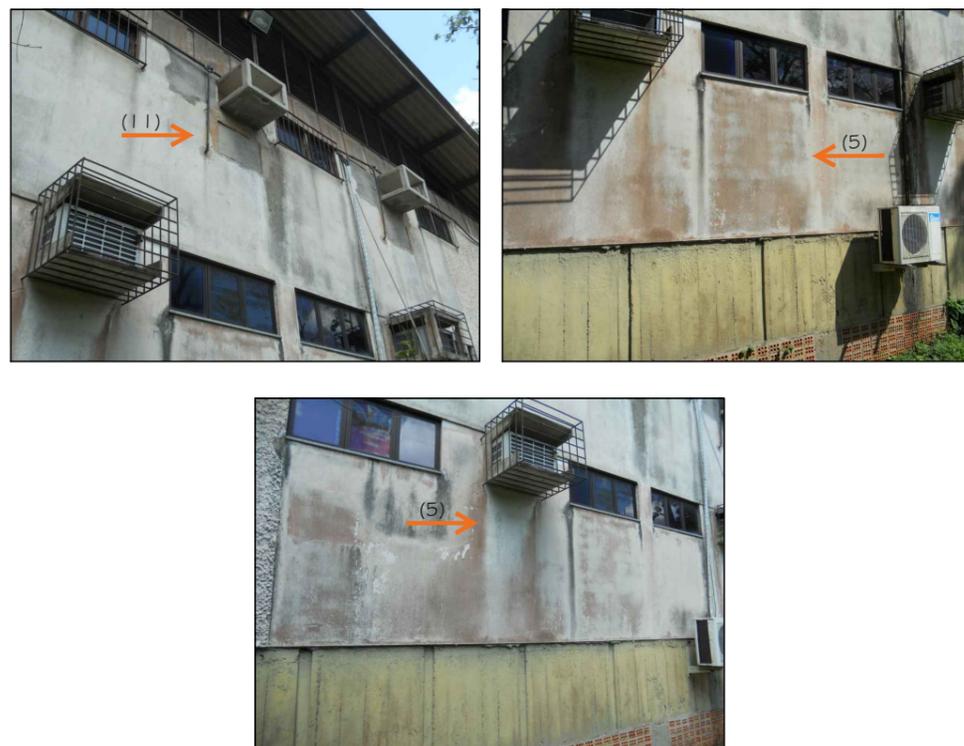
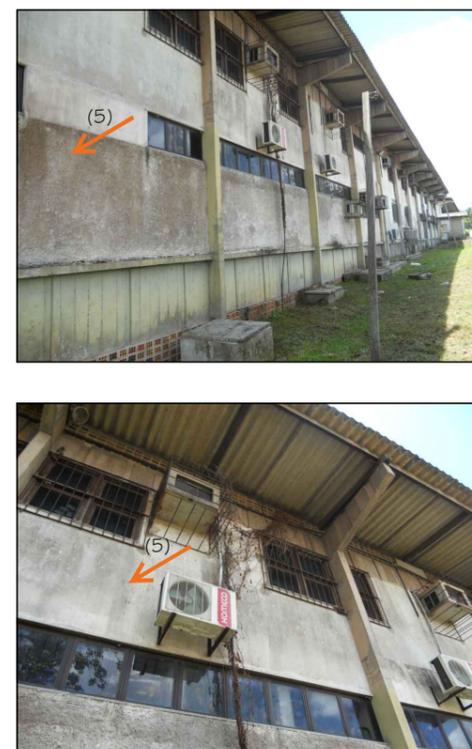
FICHA DE IDENTIFICAÇÃO DE DANOS - PÓS-GRADUAÇÃO EM GEOFÍSICA

| <input checked="" type="checkbox"/> (5) MANCHAS (COLONIZ. BIOLÓGICA / SUJIDADES) | <input checked="" type="checkbox"/> (11) INTERVENÇÃO INDEVIDA |

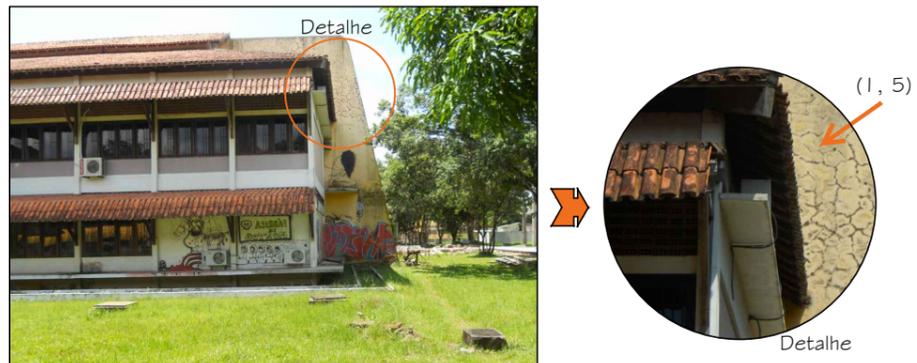
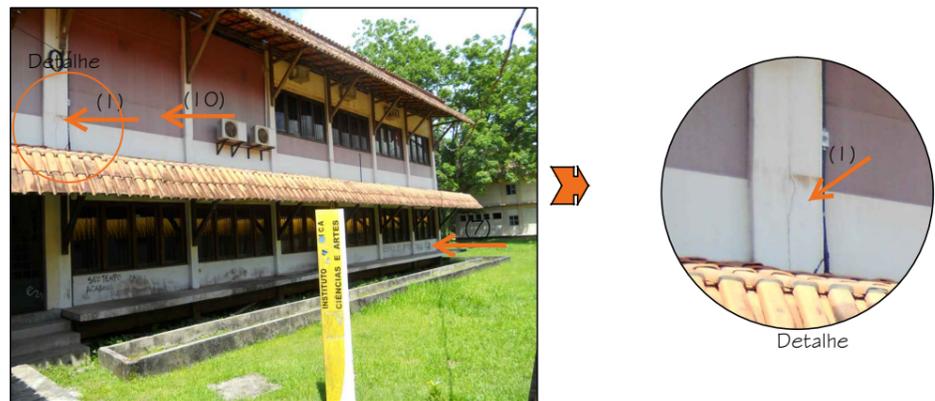
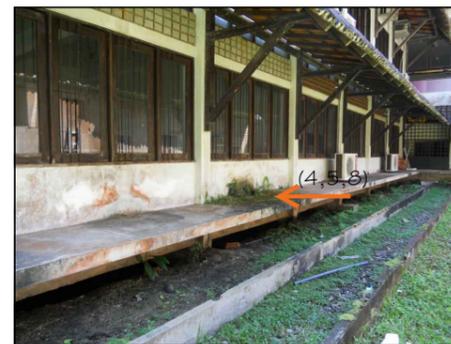
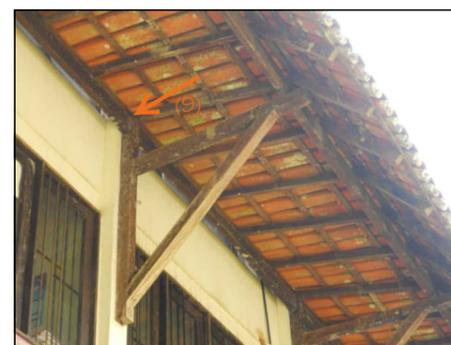
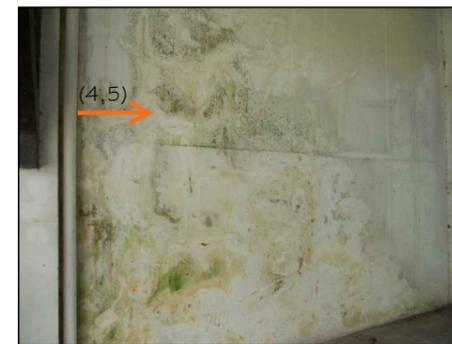
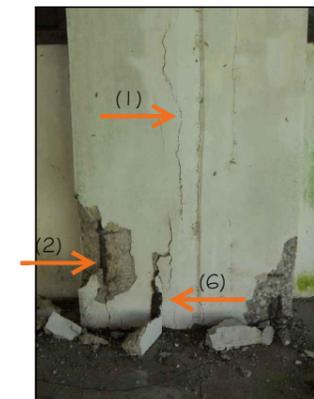
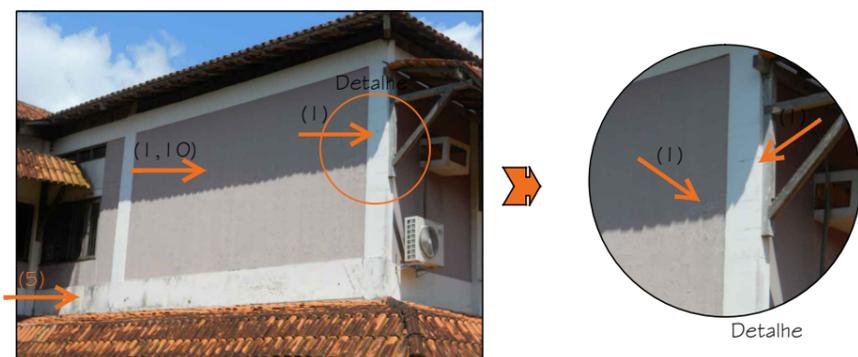
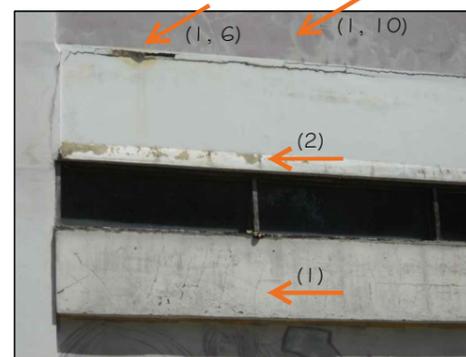
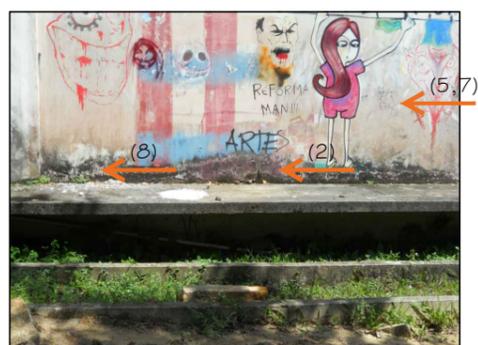
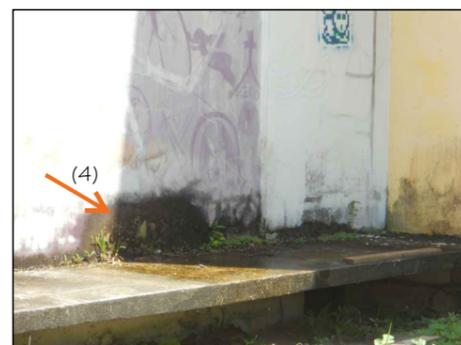
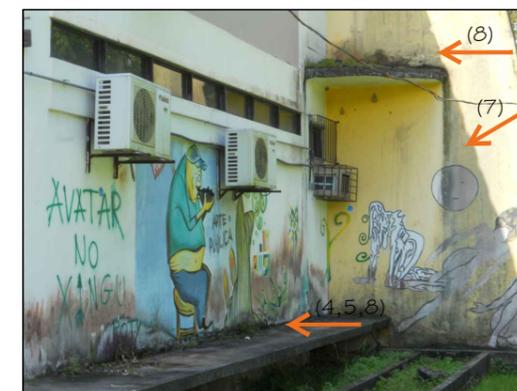
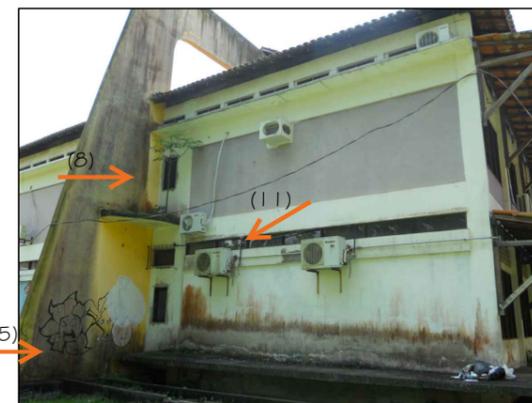
FICHA DE IDENTIFICAÇÃO DE DANOS - FACULDADE DE ARTES

- (X) (1) FISSURA / TRINCAS
- (X) (2) PERDA DE ADERÊNCIA / DESCOLAMENTO
- ( ) (3) EFLORESCÊNCIA
- (X) (4) UMIDADE
- (X) (5) MANCHAS (COLONIZ BIOLÓGICA/SUJIDADES)
- (X) (6) CORROSÃO (CONCRETO ARMADO)
- (X) (7) FICHAÇÕES/GRIFITES DESORDENADOS
- (X) (8) VEGETAÇÃO
- (X) (9) MACRO-ORGANISMOS
- (X) (10) PERDA DE COLORAÇÃO
- (X) (11) INTERVENÇÃO INDEVIDA
- ( ) (12) OUTROS

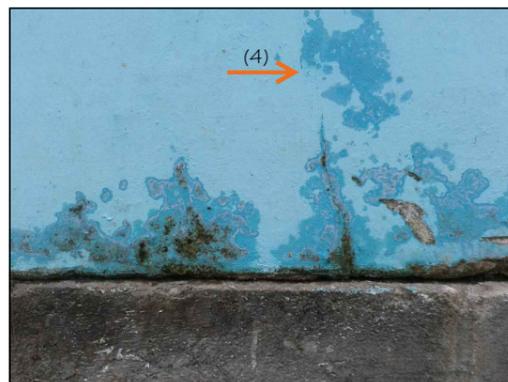
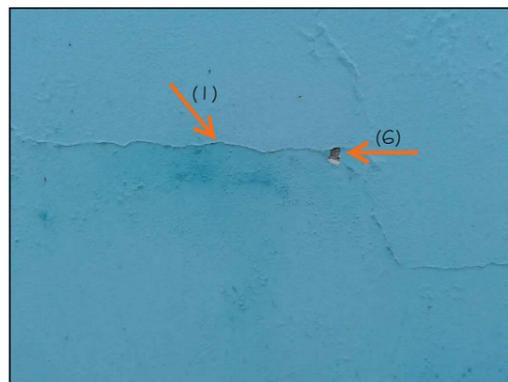
FACHADA A

- (X) (1) FISSURA / TRINCAS (7) PICHACOES/GRAFITES DESORDENADOS
- (2) PERDA DE ADERÊNCIA / DESCOLAMENTO (8) VEGETAÇÃO
- (3) EFLORESCÊNCIA (9) MACRO-ORGANISMOS
- (X) (4) UMIDADE (10) PERDA DE COLORAÇÃO
- (X) (5) MANCHAS (COLONIZ. BIOLÓGICAS/SUJIDADES) (11) INTERVENÇÃO INDEVIDA
- (X) (6) CORROSÃO (CONCRETO ARMADO) (12) OUTROS

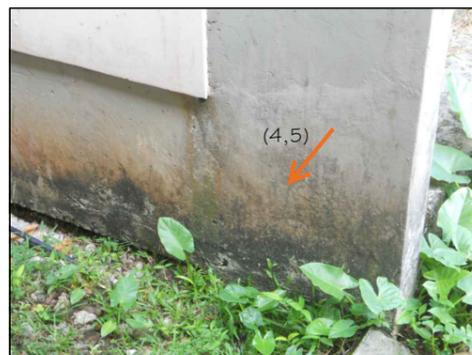
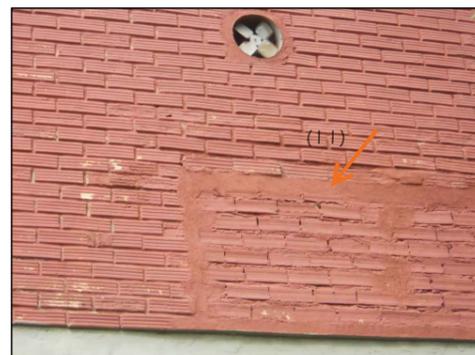
FACHADA A

- CARACTERÍSTICAS DA EDIFICAÇÃO**
- IDADE: ( ) RÉCENTES (X) INTERMEDIÁRIAS ( ) ANTIGAS
- MATERIAL ANALISADO: ( ) REVEST. CERÂMICO (X) REVEST. EM ARGAMASSA (X) CONCRETO ARMADO
- DANOS ENCONTRADOS**
- (X) (1) FISSURA / TRINCAS ( ) (7) PICHACOES/GRAFITES DESORDENADOS
- (X) (2) PERDA DE ADERÊNCIA / DESCOLAMENTO (X) (8) VEGETAÇÃO (X) (9) MACRO-ORGANISMOS
- ( ) (3) EFLORESCÊNCIA ( ) (10) PERDA DE COLORAÇÃO
- (X) (4) UMIDADE ( ) (11) INTERVENÇÃO INDEVIDA
- (X) (5) MANCHAS (COLONIZ. BIOLÓGICAS/SUJIDADES) ( ) (12) OUTROS
- ( ) (6) CORROSÃO (CONCRETO ARMADO)

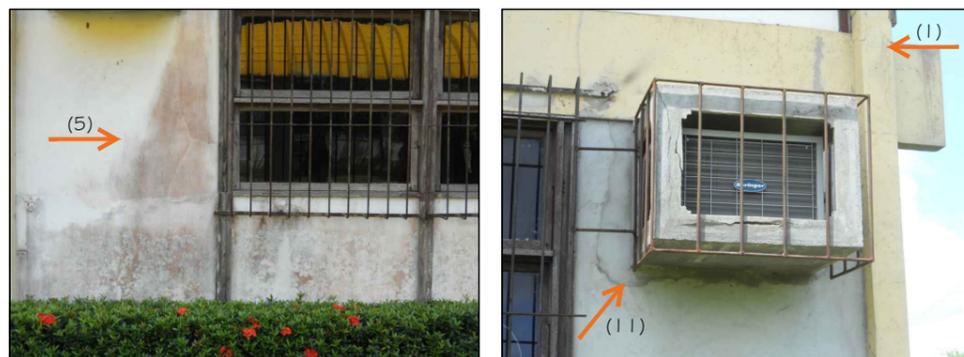
FACHADA A

- (X) (1) FISSURA / TRINCAS (7) PICHACOES/GRAFITES DESORDENADOS  
(2) PERDA DE ADERÊNCIA / DESCOLAMENTO (X) (8) VEGETAÇÃO (X) (9) MACRO-ORGANISMOS  
(3) EFLORESCÊNCIA (10) PERDA DE COLORAÇÃO  
(X) (4) UMIDADE (11) INTERVENÇÃO INDEVIDA  
(X) (5) MANCHAS (COLONIZ. BIOLÓGICAS/SUJIDADES) (12) OUTROS  
(X) (6) CORROSÃO (CONCRETO ARMADO)

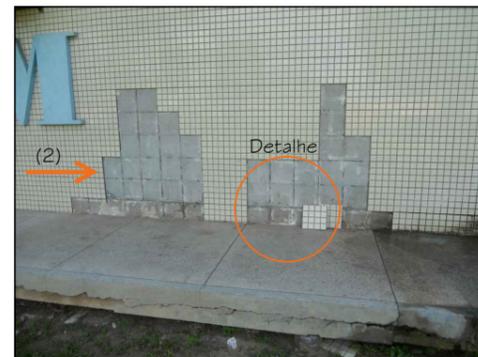
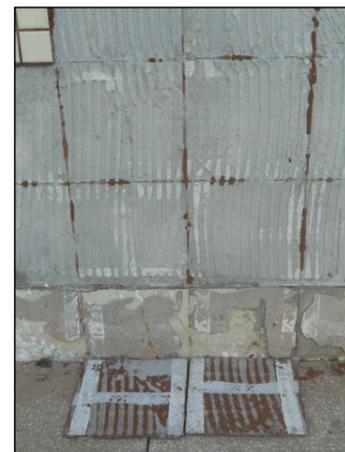
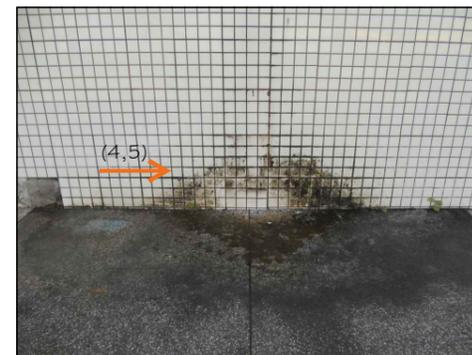
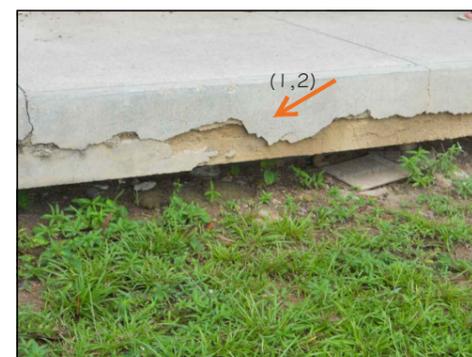
FACHADA A

- (X) (1) FISSURA / TRINCAS ( ) (7) PICHÇÕES/GRIFITES DESORDENADOS
- (2) PERDA DE ADERÊNCIA / DESCOLAMENTO ( ) (8) VEGETAÇÃO ( ) (9) MACRO-ORGANISMOS
- ( ) (3) EFLORESCÊNCIA ( ) (10) PERDA DE COLORAÇÃO
- (X) (4) UMIDADE ( ) (11) INTERVENÇÃO INDEVIDA
- ( ) (5) MANCHAS (COLONIZ. BIOLÓGICA / SUJIDADES) ( ) (12) OUTROS
- ( ) (6) CORROSÃO (CONCRETO ARMADO)
