UNIVERSIDADE FEDERAL DO PARÁ  
INSTITUTO DE TECNOLOGIA  
PROGRAMA DE PÓS-GRADUAÇÃO EM ENGENHARIA CIVIL (PPGEC)  
MESTRADO EM ENGENHARIA CIVIL

**PATOLOGIAS EM FACHADAS: ANÁLISES DE CASOS NA UNIVERSIDADE  
FEDERAL DO PARÁ**

Dissertação submetida ao Programa de Pós-graduação em Engenharia Civil (PPGEC) da Universidade Federal do Pará, como parte dos requisitos para a obtenção do título de Mestre em Engenharia Civil.

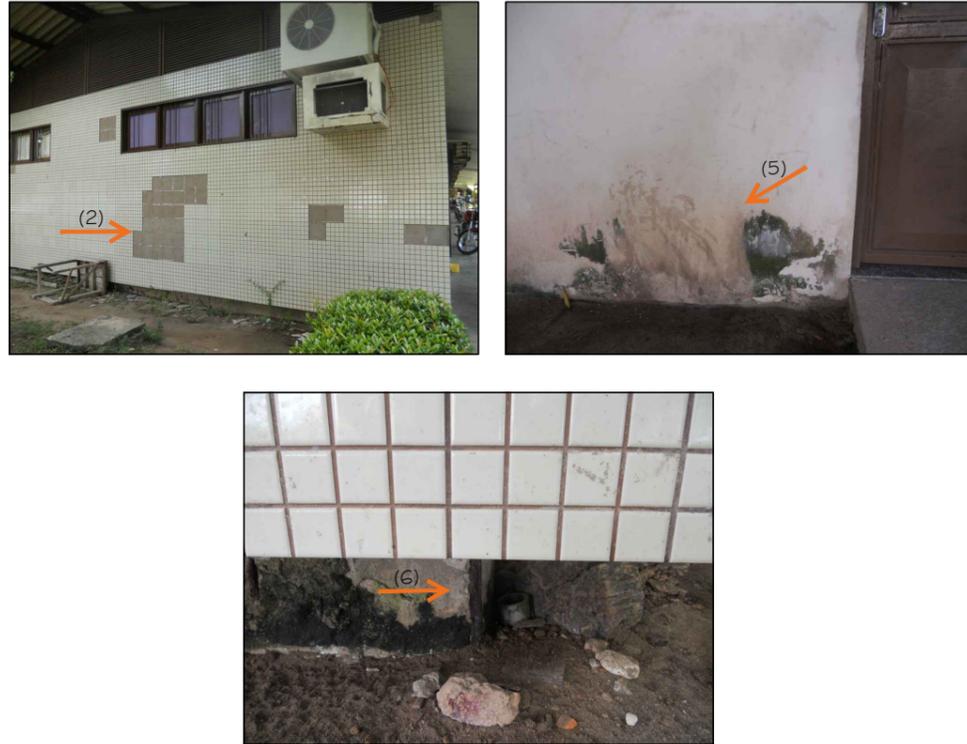
FACHADA A

- (X) (1) FISSURA / TRINCAS ( ) (7) PICHAGÕES/GRAFITES DESORDENADOS
- ( ) (2) PERDA DE ADERÊNCIA / DESCOLAMENTO ( ) (8) VEGETAÇÃO ( ) (9) MACRO-ORGANISMOS
- ( ) (3) EFLORESCÊNCIA ( ) (10) PERDA DE COLORAÇÃO
- (X) (4) UMIDADE ( ) (11) INTERVENÇÃO INDEVIDA
- (X) (5) MANCHAS (COLONIZ. BIOLÓGICA / SUJIDADES) ( ) (12) OUTROS
- (X) (6) CORROSÃO (CONCRETO ARMADO)

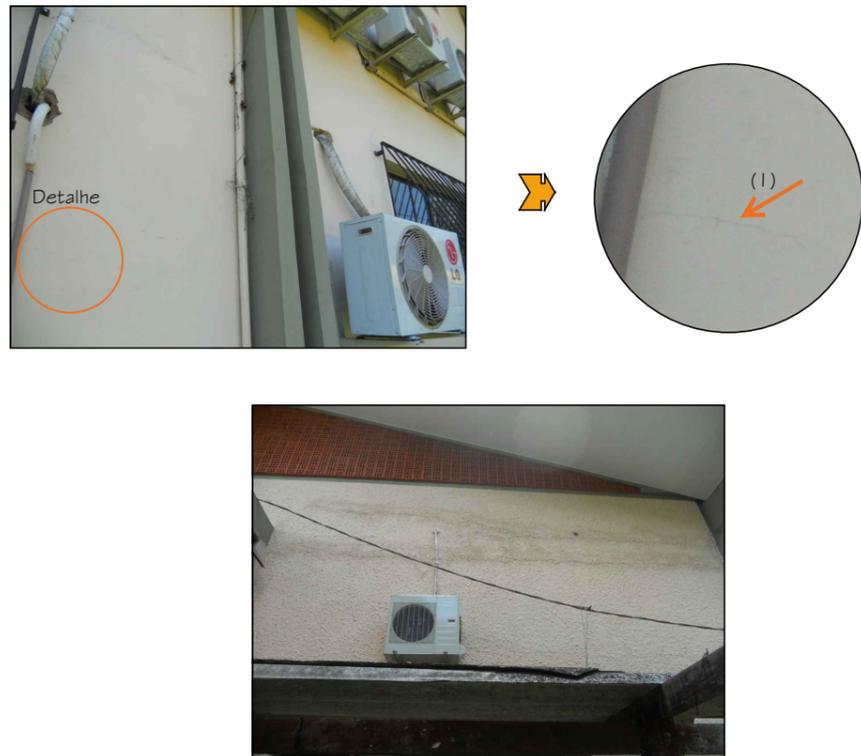
FACHADA A

- (X) (1) FISSURA / TRINCAS ( ) (7) PICHAGÕES/GRAFITES DESORDENADOS
- ( ) (2) PERDA DE ADERÊNCIA / DESCOLAMENTO ( ) (8) VEGETAÇÃO ( ) (9) MACRO-ORGANISMOS
- ( ) (3) EFLORESCÊNCIA ( ) (10) PERDA DE COLORAÇÃO
- (X) (4) UMIDADE (X) (11) INTERVENÇÃO INDEVIDA
- ( ) (5) MANCHAS (COLONIZ. BIOLÓGICAS/SUJIDADES) ( ) (12) OUTROS
- ( ) (6) CORROSÃO (CONCRETO ARMADO)

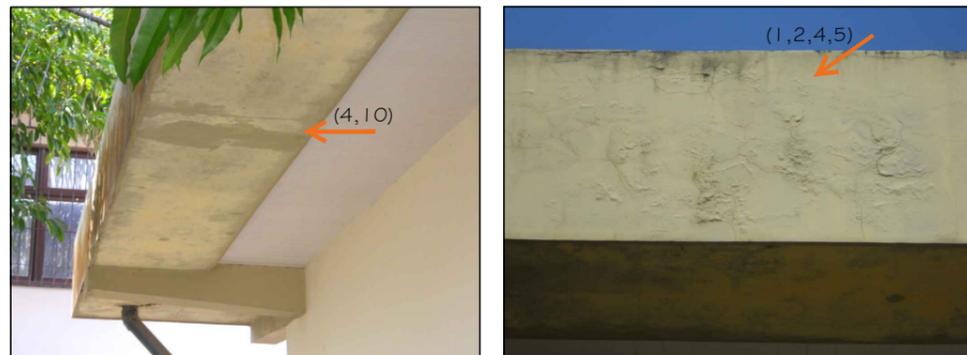
FACHADA A

- (X) (1) FISSURA / TRINCAS ( ) (7) PICHÕES/GRAFITES DESORDENADOS
- ( ) (2) PERDA DE ADERÊNCIA / DESCOLAMENTO (X) (8) VEGETAÇÃO (X) (9) MACRO-ORGANISMOS
- ( ) (3) EFLORESCÊNCIA (X) (10) PERDA DE COLORAÇÃO
- (X) (4) UMIDADE (X) (11) INTERVENÇÃO INDEVIDA
- (X) (5) MANCHAS (COLONIZ. BIOLÓGICAS/SUJIDADES) ( ) (12) OUTROS
- ( ) (6) CORROSÃO (CONCRETO ARMADO)

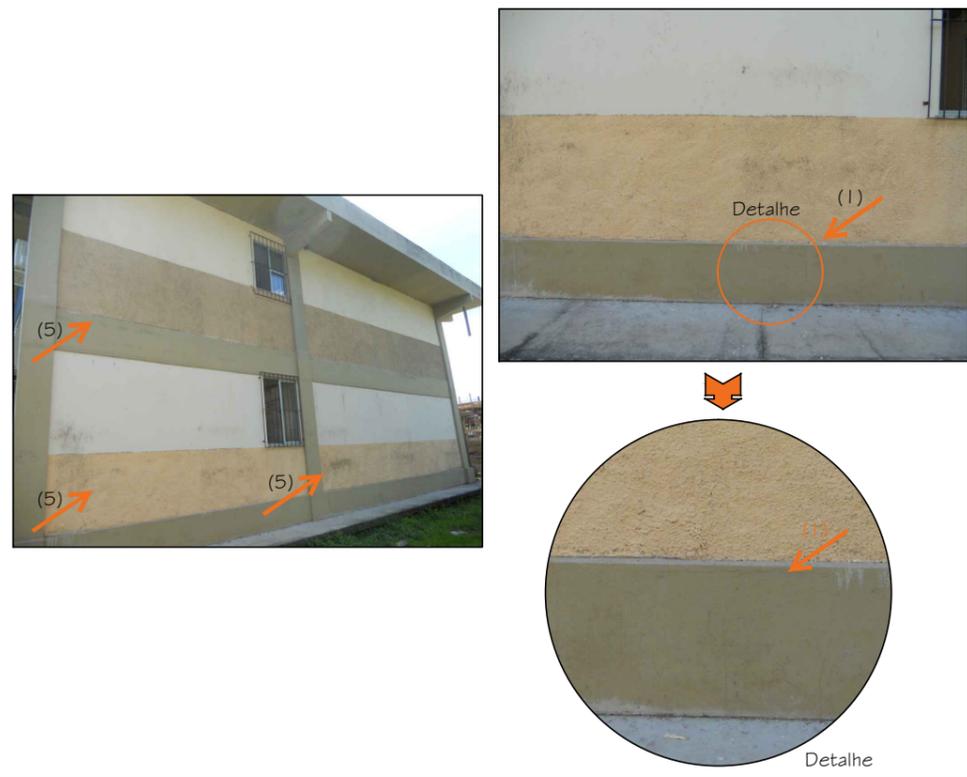
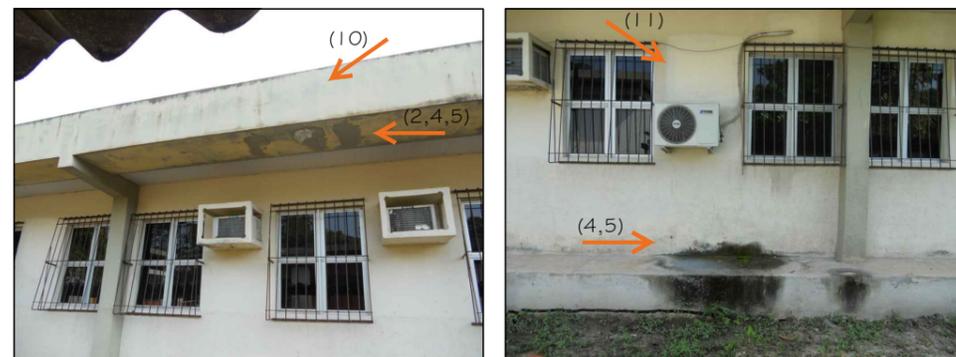
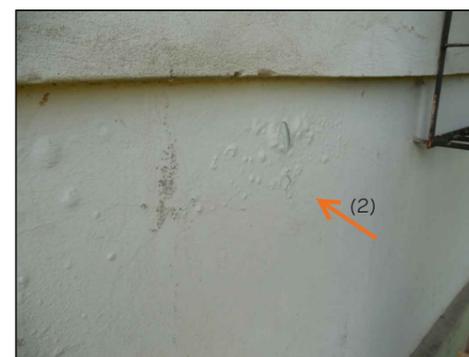
FACHADA C

- (X) (1) FISSURA / TRINCAS ( ) (7) PICHACOES/GRAFITES DESORDENADOS
- ( ) (2) PERDA DE ADERÊNCIA / DESCOLAMENTO (X) (8) VEGETAÇÃO (X) (9) MACRO-ORGANISMOS
- ( ) (3) EFLORESCÊNCIA (X) (10) PERDA DE COLORAÇÃO
- (X) (4) UMIDADE (X) (11) INTERVENÇÃO INDEVIDA
- (X) (5) MANCHAS (COLONIZ. BIOLÓGICAS/SUJIDADES) ( ) (12) OUTROS
- ( ) (6) CORROSÃO (CONCRETO ARMADO)

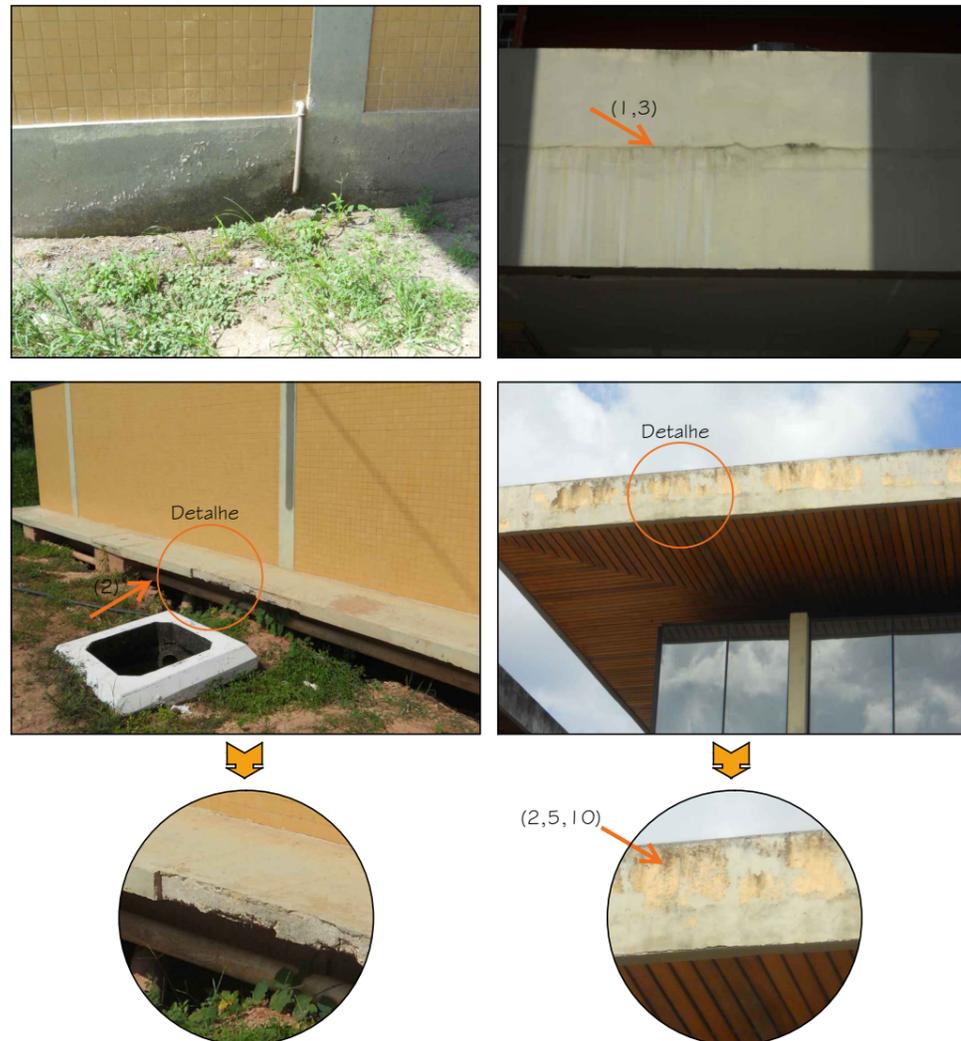
FACHADA A

- (X) (1) FISSURA / TRINCAS ( ) (7) PICHACOES/GRAFITES DESORDENADOS
- (X) (2) PERDA DE ADERÊNCIA / DESCOLAMENTO (X) (8) VEGETAÇÃO (X) (9) MACRO-ORGANISMOS
- (X) (3) EFLORESCÊNCIA (X) (10) PERDA DE COLORAÇÃO
- (X) (4) UMIDADE (X) (11) INTERVENÇÃO INDEVIDA
- (X) (5) MANCHAS (COLONIZ. BIOLÓGICA / SUJIDADES) ( ) (12) OUTROS
- (X) (6) CORROSÃO (CONCRETO ARMADO)

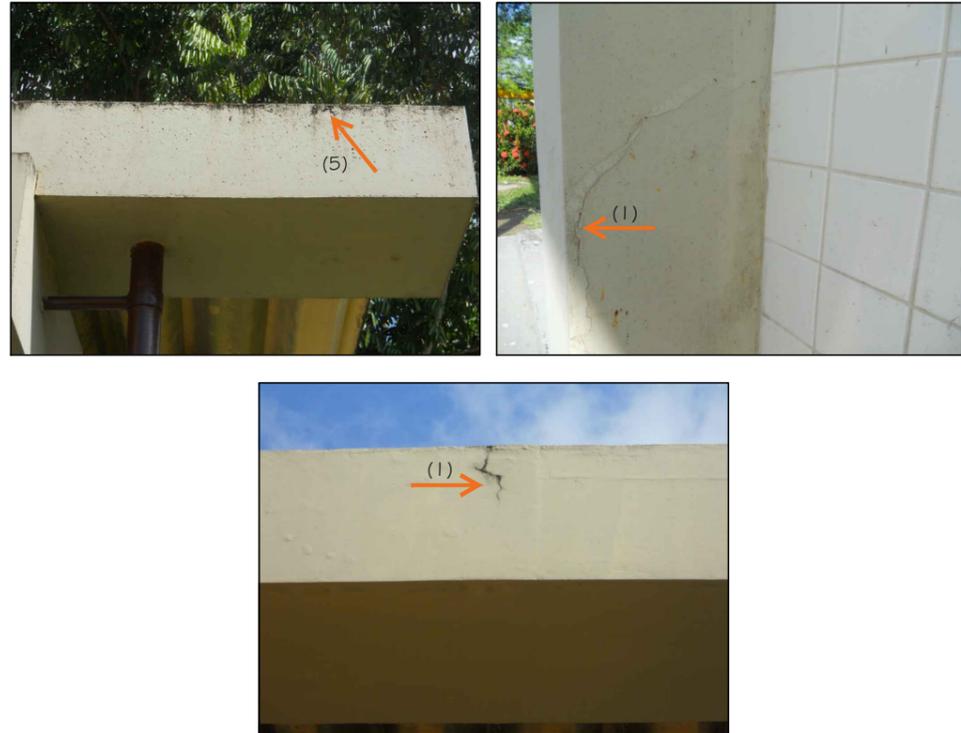
FACHADA A

- (X) (1) FISSURA / TRINCAS ( ) (7) PICHAGÕES/GRIFITES DESORDENADOS
- (2) PERDA DE ADERÊNCIA / DESCOLAMENTO ( ) (8) VEGETAÇÃO (X) (9) MACRO-ORGANISMOS
- ( ) (3) EFLORESCÊNCIA ( ) (10) PERDA DE COLORAÇÃO
- (X) (4) UMIDADE ( ) (11) INTERVENÇÃO INDEVIDA
- (X) (5) MANCHAS (COLONIZ. BIOLÓGICA/SUJIDADES) ( ) (12) OUTROS
- (X) (6) CORROSÃO (CONCRETO ARMADO)

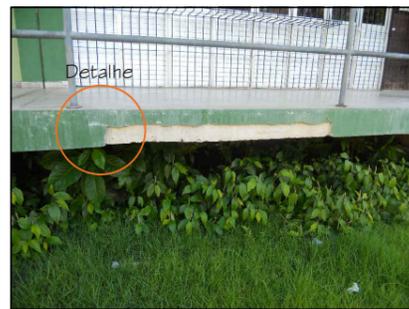
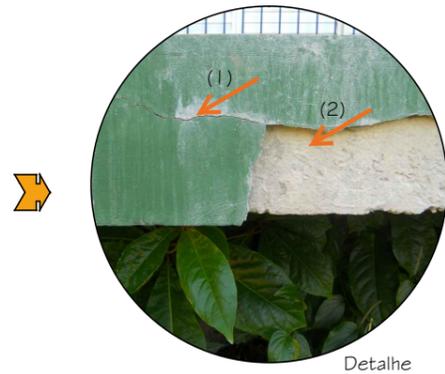
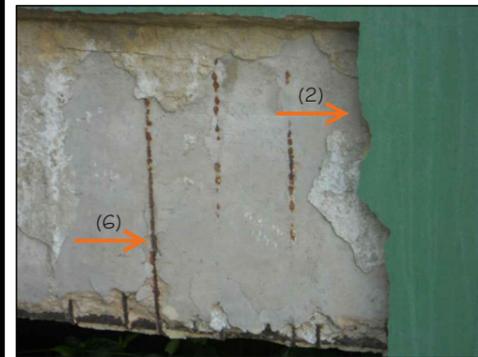
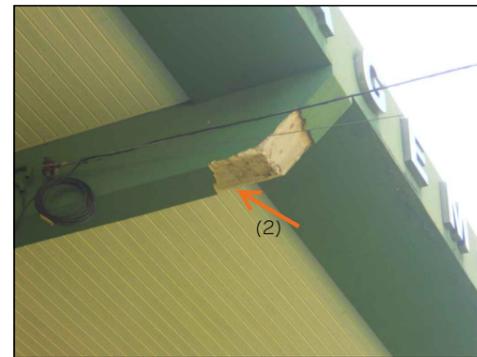
FACHADA A

- (X) (1) FISSURA / TRINCAS ( ) (7) PICHACOES/GRAFITES DESORDENADOS
- (2) PERDA DE ADERÊNCIA / DESCOLAMENTO (X) (8) VEGETAÇÃO (X) (9) MACRO-ORGANISMOS
- ( ) (3) EFLORESCÊNCIA (X) (10) PERDA DE COLORAÇÃO
- (X) (4) UMIDADE ( ) (11) INTERVENÇÃO INDEVIDA
- (X) (5) MANCHAS (COLONIZ. BIOLÓGICA / SUJIDADES) ( ) (12) OUTROS
- (X) (6) CORROSÃO (CONCRETO ARMADO)
