**O VIDRO E OS VITRAIS DE EDIFICAÇÕES HISTÓRICAS DE BELÉM:
PATOLOGIAS E CONSERVAÇÃO**

**BELÉM
2013**

Dissertação apresentada ao Programa de Pós-Graduação em Arquitetura e Urbanismo da Universidade Federal do Pará, como parte dos requisitos necessários à obtenção do título de Mestre em Arquitetura e Urbanismo.

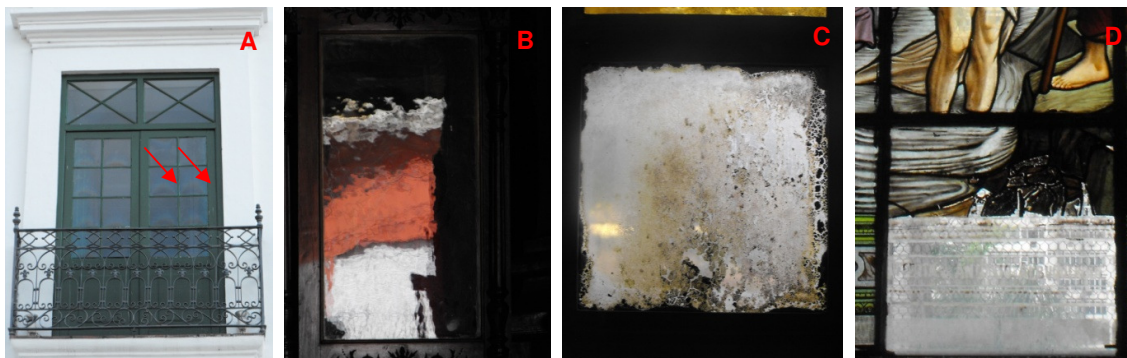
A Figura 31 ilustra os diversos tipos de patologias que o elenco de vidros de Belém apresenta.

Figura 31: Vidro com manchas iridescentes no lado externo (a); Vidro de superfície irregular (b); Vidro que apresenta opacidade e película de microorganismos (c); Vitral que apresenta destacamento de pintura chamada grisalha (d).

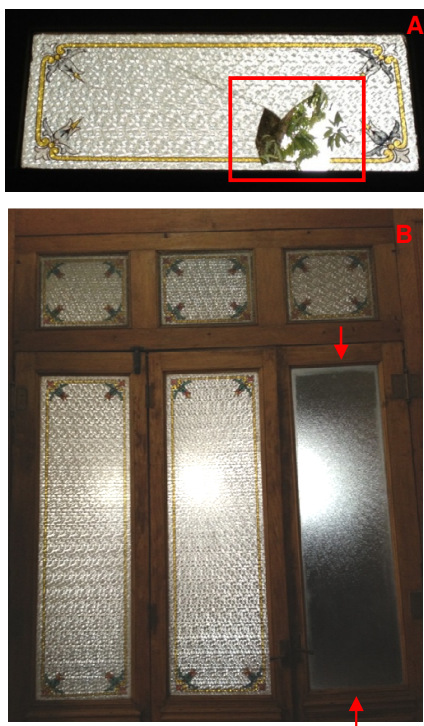
No Palacete Augusto Montenegro, atual Museu da UFPA, as vidraças marteladas com decoração floral à base de esmalte sintética, estão gradativamente sendo substituídas devido a atos de incivilidade que resultam na fratura e consequente perda do valor de autenticidade que o material agrega ao conjunto da obra (Figura 32):

Figura 32: Vidraça decorada atingida por pedra (a); Folha de porta com uma de suas vidraças substituídas por vidro contemporâneo (b).

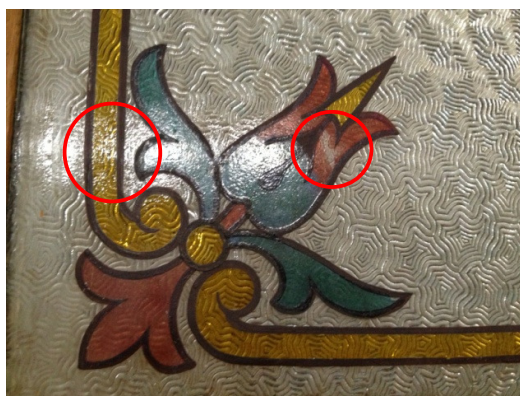
Além disso, a decoração das vidraças remanescentes apresentam destacamento sutil em alguns pontos (Figura 33) e nenhuma providência ainda foi tomada, devido à ausência de mão de obra qualificada para intervenção reconstitutiva de tal desenho¹.

Figura 33: Destacamento de pintura decorativa.

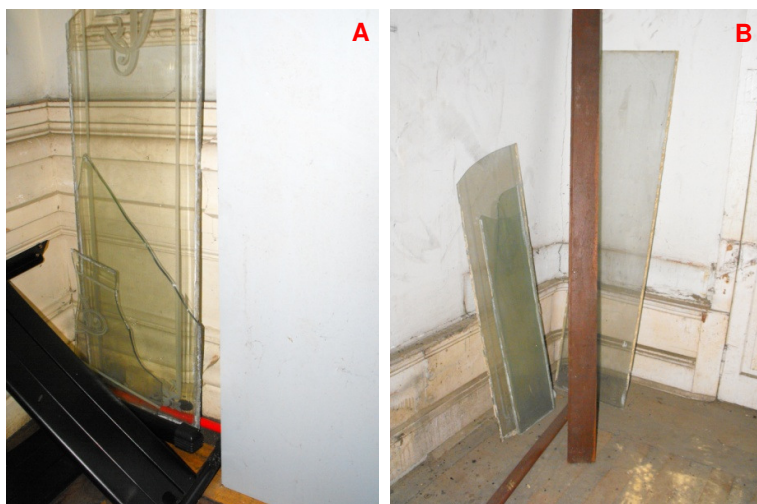
No Palacete Bibi Costa, a situação das vidraças e do único vitral existente é bastante delicada. O levantamento realizado por Corrêa Pinto (2010) constatou que grande parte das vidraças originais se encontrava armazenada nos ambientes subutilizados da edificação, a qual se encontra parcialmente ocupada por setores da AHIMOR (Figura 34).

Figura 34: Vidraças originais armazenadas no Palacete: Vestíbulo, pavimento térreo (a); Antigo setor de informática da AHIMOR, 2º pavimento (b).

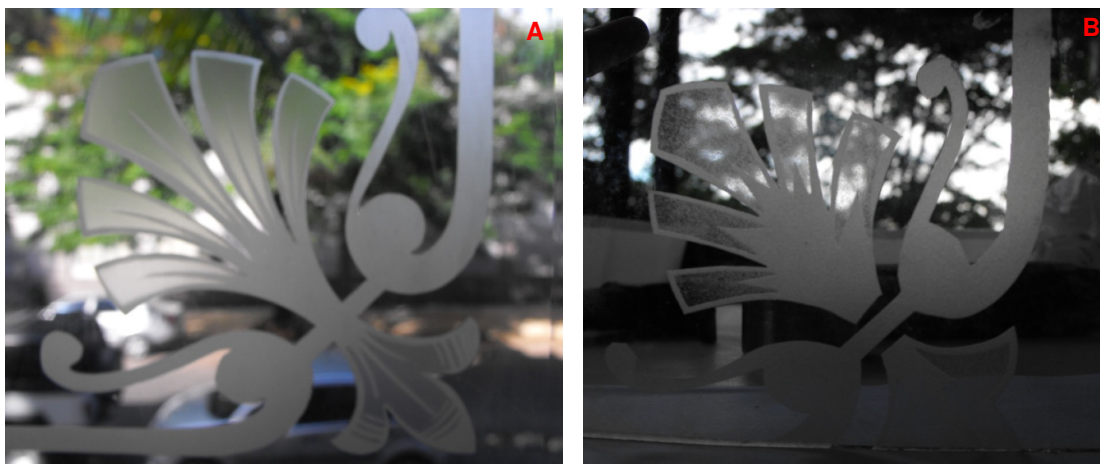
As janelas que foram alvo de vandalismo, igualmente foram trocadas, visto que permitiam a passagem de água pluvial e prejudicava a madeira de pisos e esquadrias. Entretanto, o material de substituição pode ser identificado por meio de observação minuciosa dos monogramas gravados (Figura 35), cujos traços se apresentam de forma mais grosseira.

Figura 35: Monograma feito em vidraça original (a); Monograma feito em vidraça de substituição (b).

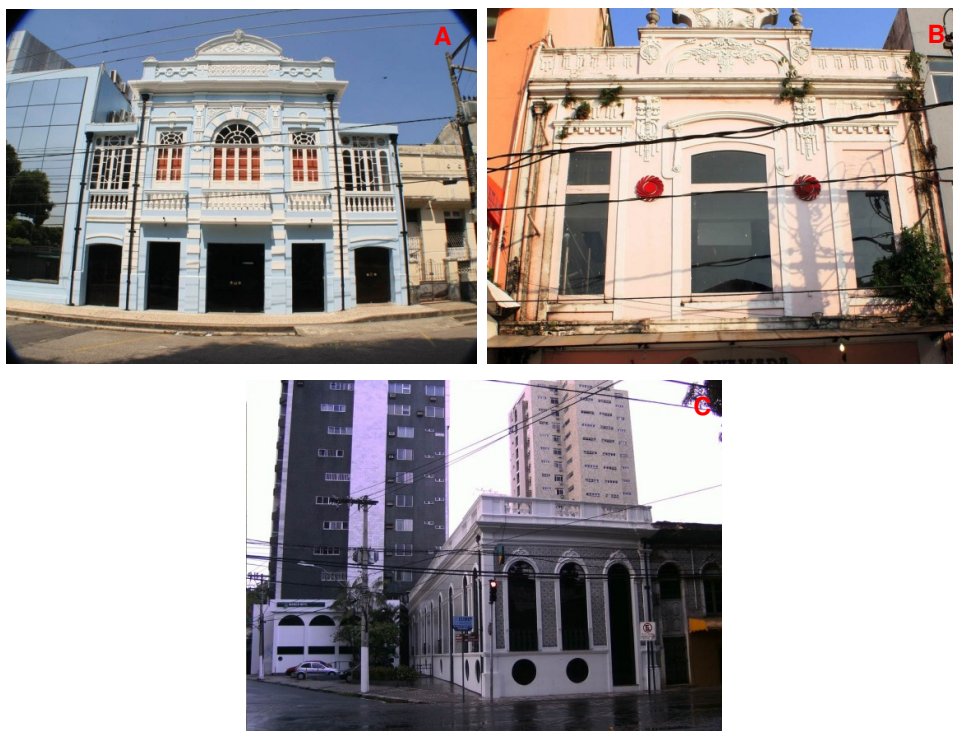
Das edificações que passaram por readequação funcional, é quase unânime a decisão de substituir a esquadria antiga completa por folhas de vidro temperado, contribuindo para a desvalorização da estética arquitetônica que compõe a maior parte do patrimônio histórico de Belém (Figura 37).

Figura 37: Alteração de vãos e esquadrias: Prédio da Assembleia Legislativa, Cidade Velha (a); Edificação comercial, Tv. Santo Antônio, Comércio (b); Banco Real, Nazaré (c).

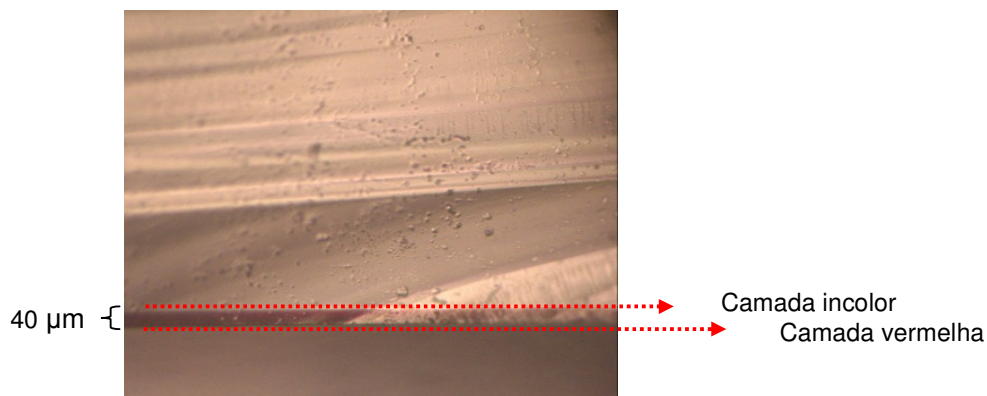
Figura 65: Microscopia ótica lateral da amostra AMV-9 para análise da camada colorida, Mausoléu Brito Pontes.

A análise das amostras AMV-9 e AMVT-3, as quais se constituem como vidro plaqué, revelou a fragilidade da camada colorida que dá a cor vermelha. Tal camada possui espessura de aproximadamente 40 μm (Figura 65), como se fosse uma pintura, diferenciando-se do conceito dessa tipologia de vidro explicado por Brandão (1994), o qual afirma que vidros plaqués são formados por uma camada de vidro colorido com metade da espessura da camada de vidro incolor sobre a qual é fundido.

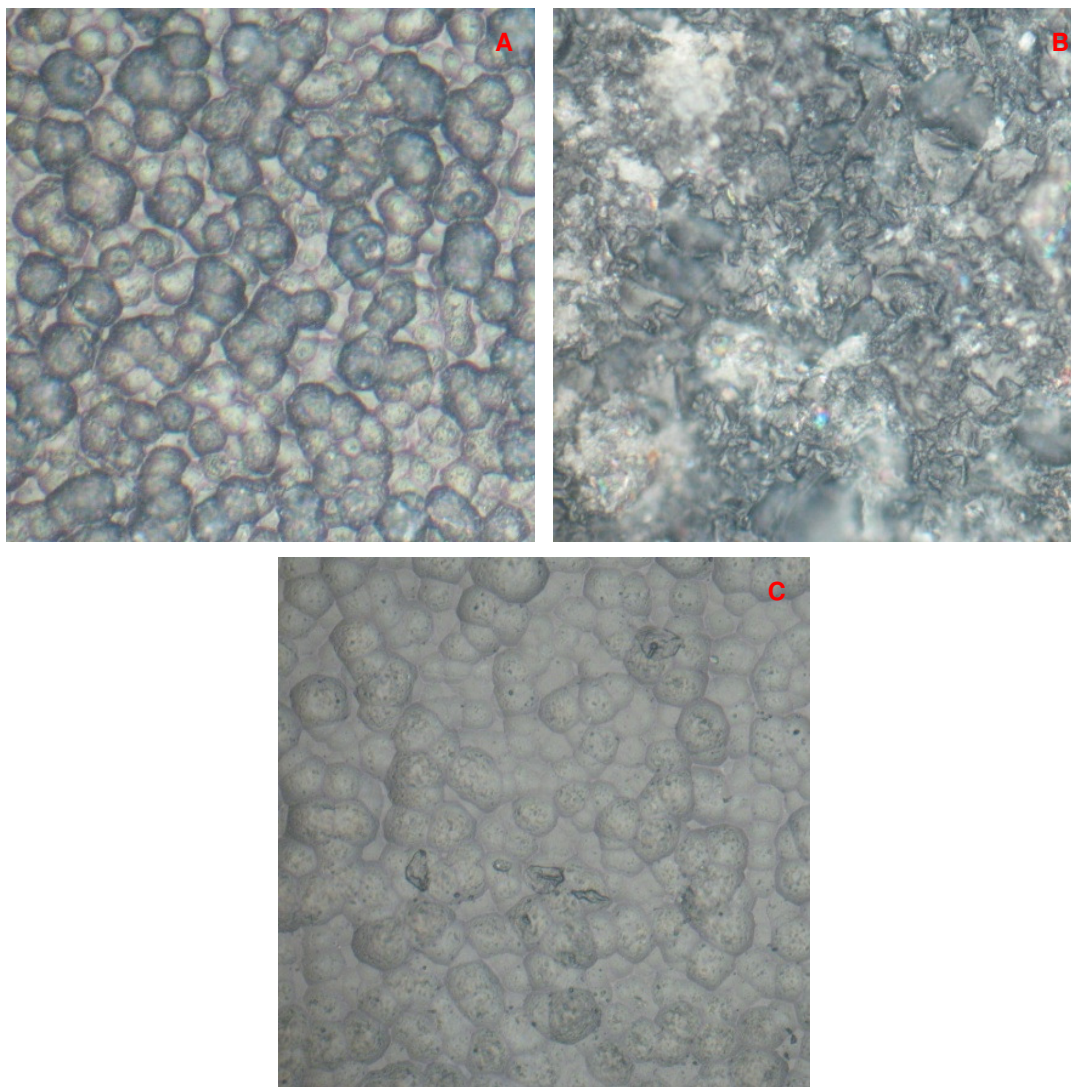
Figura 67: Amostras decoradas com monogramas, Palacete Bibi Costa: ACV-4 (a); ACV-5 (b); ACV-6 (c).

No caso da amostra ACV-5, as marcas da decoração indicam que a superfície do vidro sofreu um processo de corrosão, provavelmente devido de processo de gravação com ácido, que é mais antigo que o jateamento (Figura 67).

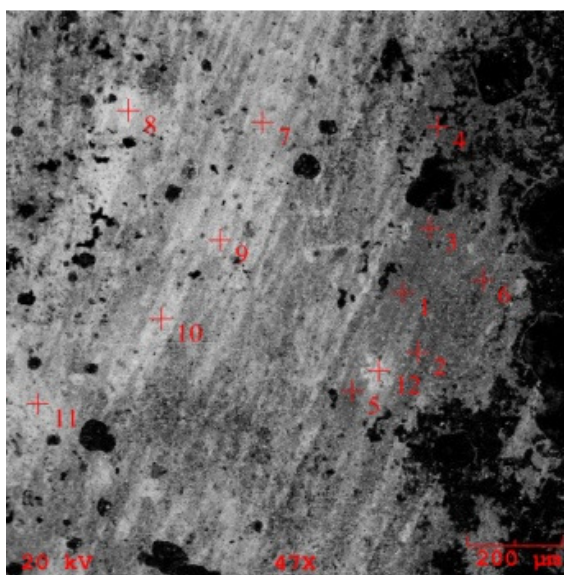
Figura 70: Micrografia da amostra AMVT-1, Mausoléu Brito Pontes.

A análise da amostra AMVT-1 foi realizada de maneira a verificar a composição da pintura utilizada na grisalha. Na Figura 70 é possível visualizar a existência de dois tons de azul na superfície do vidro além do depósito pontual de sujidades que podem provocar danos à pintura. Nota-se também o direcionamento da pincelada.

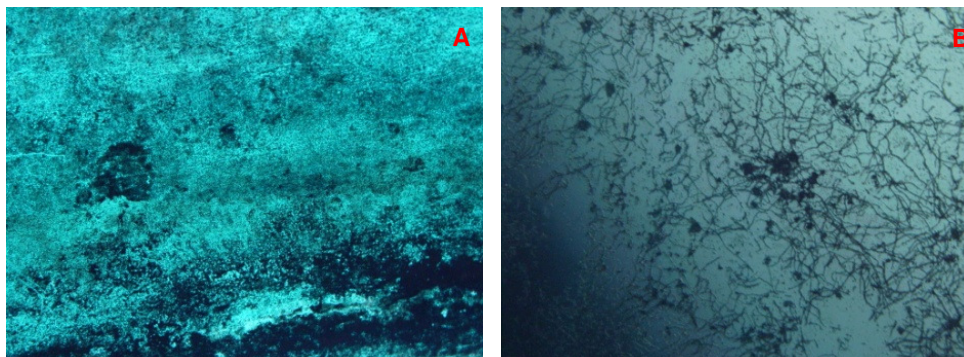
Observou-se também a deposição de camada de sujidade em todas as amostras coletadas. Aquelas pertencentes à arquitetura mortuária apresentam camada mais espessa na superfície dos vidros do que aquelas apresentadas por amostras pertencentes à arquitetura civil (Figura 71).

Figura 71: Espessa camada de sujidade na superfície da amostra AMV-6, Mausoléu Brito Pontes (a); Fina camada de sujidade na superfície da amostra ACV-1, Mercado do Ver-o-Peso (b).

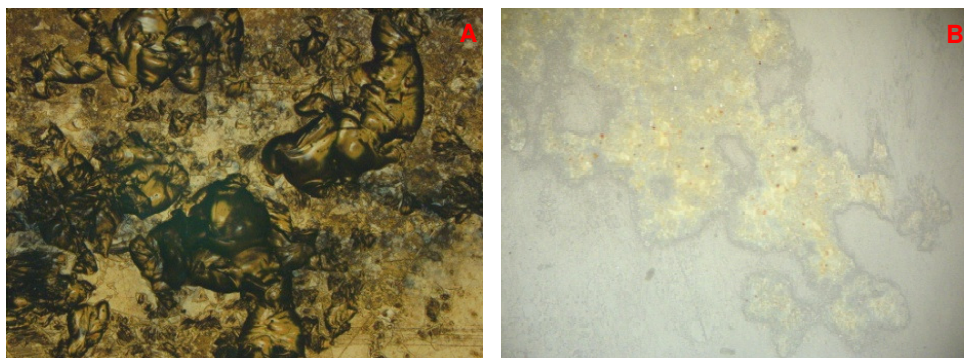
Também foi identificada a existência de pequenos sulcos na superfície de todos os vidros coloridos (Figura 72), que servem como depósito de sujidades (CANEVA, et al., 1991).

Figura 72: Existência de sulcos na superfície da amostra AMV-7, Mausoléu Brito Pontes (a); Depósito de sujidade nos sulcos existentes na superfície da amostra AMV-3, Mausoléu Assis Chermont (b).

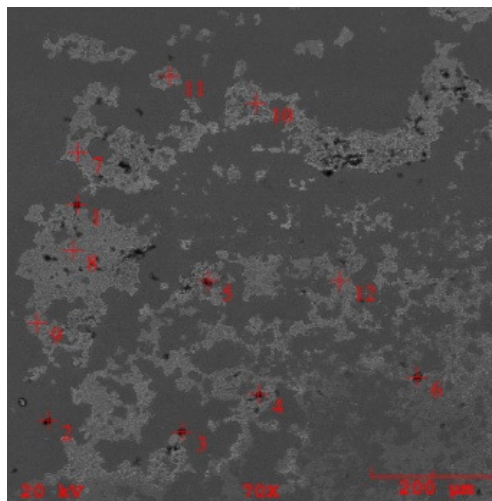
A partir das observações feitas em microscópio ótico, algumas amostras foram selecionadas para análises de MEV de maneira a realizar investigação química semi-quantitativa das particularidades encontradas. O depósito de sujidade existente em sulcos na superfície da amostra AMV-3, apresenta manchas amarelas e pontos escuros (Figura 75).

Figura 75: Micrografia da amostra AMV-3 e marcação de pontos analisados pelo EDS.

Acreditava-se que a mancha amarela fosse decorrente da formação de sais na superfície do vidro, contudo, não foram encontrados percentuais de Na e Cl.

Verificou-se também percentual considerável de carbono, provavelmente em função da presença de matéria orgânica.

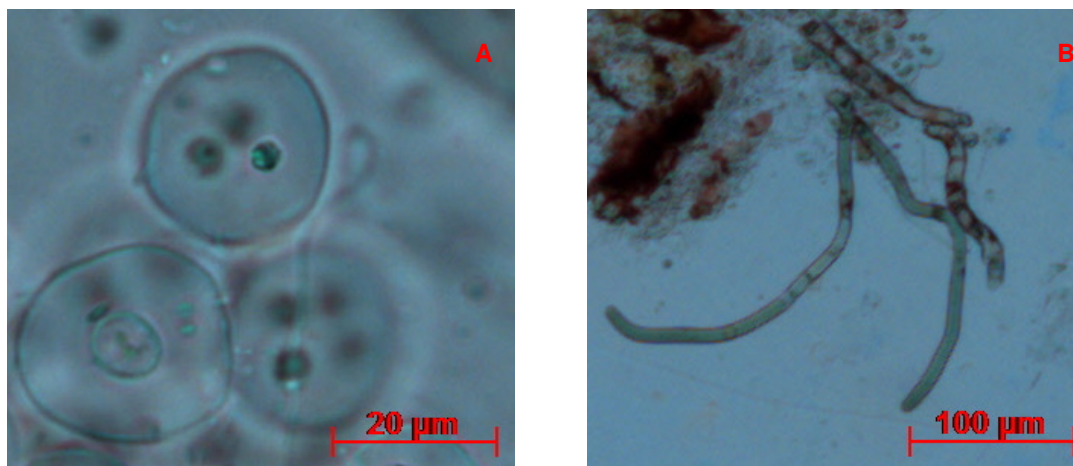
Figura 77: Gêneros de cianofíceas - *Gloeocapsa* sp (a); *Oscillatoria* sp (b).

De acordo com tais resultados buscou-se compreender a razão do desenvolvimento dessas algas em ambas as superfícies do vidro, fato que reside nas condições oferecidas pelo material dentro do contexto da edificação na qual se insere (Mausoléu Assis Chermont, Cemitério da Soledade) como umidade, luminosidade, temperatura e pH, as mesmas observadas por Sanjad (2007) no que se refere à ação microbiológica em azulejos.

A face voltada para o interior da edificação apresenta um desenvolvimento desses microorganismos de maneira mais acentuada do que a exterior, principalmente pelo fato de não haver circulação de ar dentro do mausoléu o que contribui bastante para a elevação da taxa de umidade. Além disso, vidros incolores permitem a passagem direta da luz o que facilita a fotossíntese das algas, o que justifica a ausência de tal biofilme nas superfícies dos vidros coloridos.

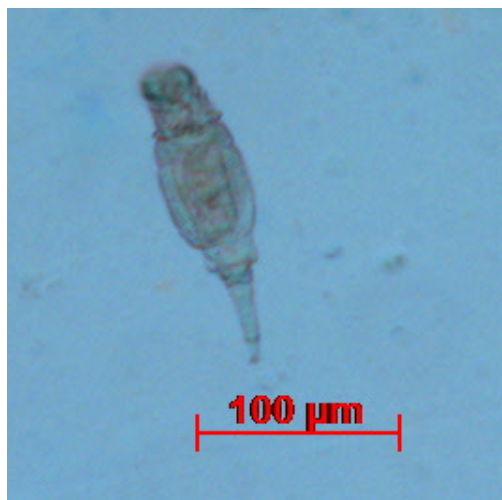
A espessa camada de biofilme serve também de ambiente aos rotíferos (Figura 78), animais pequenos que são comumente encontrados em água doce e alimentam-se de detritos orgânicos. O produto de sua excreta, basicamente nitrogênio e fósforo é reutilizado como alimento pelas algas, contudo em excesso, pode levar à corrosão moderada na superfície dos vidros.

Figura 78: Microorganismo encontrado na amostra B1-F02I - *Rotifera encentrum sp.*

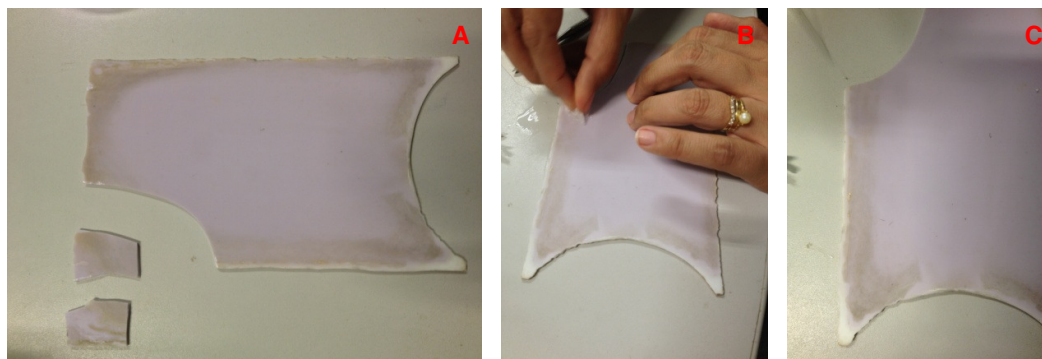
Figura 79: Aspecto geral do vidro antes do teste (a); Aplicação dos solventes em pequena área (b); Aspecto posterior após o teste (c).

De maneira a atenuar, ou mesmo eliminar a patologia, seguindo os parâmetros de remoção de sujidades exposto por Pascual et al. (2006), primeiramente buscou-se testar o efeito dos solventes em uma pequena área manchada no vidro (Figura 79) para posteriormente aplicar a limpeza em toda a sua extensão.

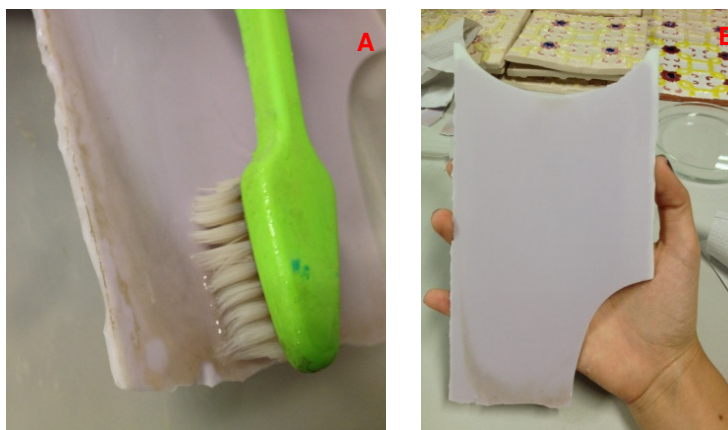
Assim, os fragmentos foram submersos durante 24 hs em água destilada para amolecimento das partículas de sujeira e em seguida aplicou-se álcool somente na área manchada. Diante da permanência das manchas foi utilizada acetona e então HCl 1:4, o que atenuou consideravelmente a intensidade da mancha (Figura 80). Todavia, onde antes haviam manchas, a opacidade ainda permanece, comprovando que a patologia atingiu a superfície gerando perda de material.

Figura 80: Limpeza da área manchada com solventes supracitados (a); Atenuação da mancha após o processo (b).

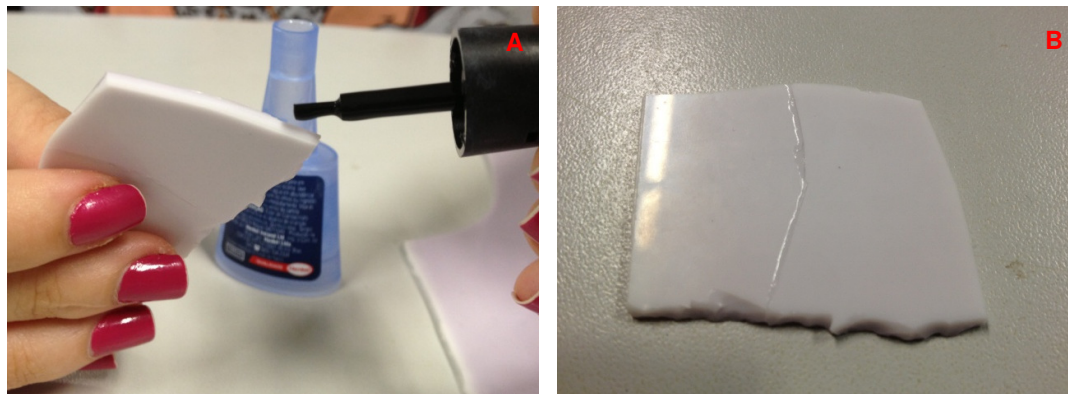
Figura 81: Amostra AMV-3, Mausoléu Assis Chermont – Aplicação do adesivo nos fragmentos (a); Aspecto final após a colagem e antes do polimento (b).

No procedimento de colagem dos fragmentos, estes demonstraram resistência ao adesivo, sendo necessário repeti-lo por três vezes tomando os

devidos cuidados para remover qualquer resquício da colagem anterior que impede o encaixe perfeito das peças e a aderência (Figura 81).

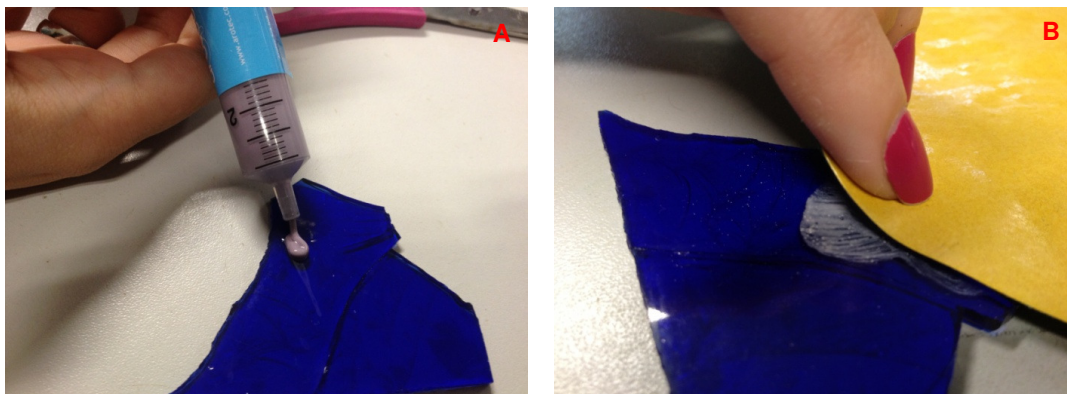
Figura 83: Aplicação de pequena quantidade de pasta diamantada na superfície (a); Polimento suave com disco de veludo sobre áreas manchadas e com resquícios de cola (b).

Finalmente, a regularização da superfície constituiu o último procedimento adotado para a conservação e restauração do vidro. Após a colagem, a peça reintegrada recebeu pasta diamantada e polimento com disco de veludo (Figura 83).

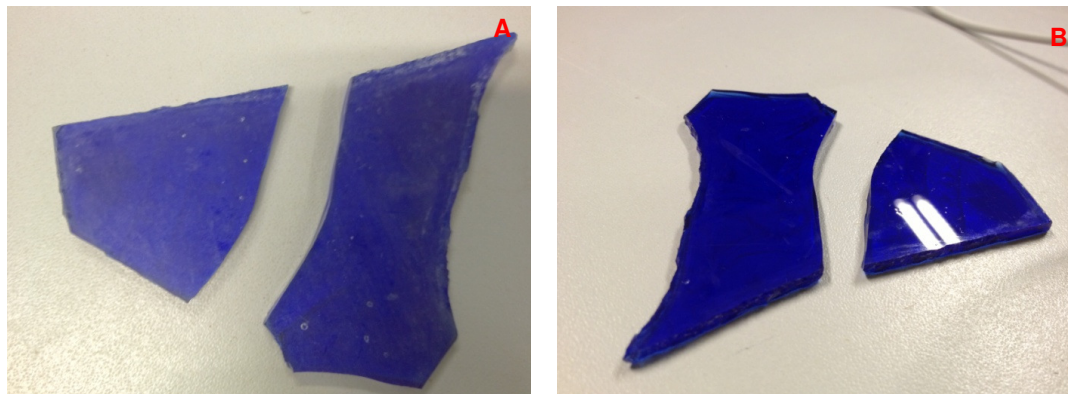
O resultado do procedimento revela o êxito alcançado no que diz respeito à remoção dos resquícios de cola e também de eventuais sujidades ainda remanescentes na superfície do vidro (Figura 84), mesmo depois da execução de limpeza com os solventes supracitados.

Figura 84: Amostra AMVT-2 antes do processo de limpeza e polimento (a); Aspecto final após tais procedimentos (b).
