**CARACTERIZAÇÃO MECÂNICA E METALÚRGICA DE PARAFUSOS DA  
CLASSE 10.9, UTILIZADOS NA FIXAÇÃO DA SUSPENSÃO DIANTEIRA DE  
VEÍCULOS CAT793D, APLICANDO TRATAMENTO TERMOQUÍMICO DE  
CEMENTAÇÃO.**

Qualificação de Mestrado apresentada ao Programa de Pós-Graduação em Engenharia Industrial do Instituto de tecnologia da Universidade Federal do Pará – UFPA - Campus Belém. Como requisito para obtenção de Grau de Mestre em Engenharia Industrial.

R114c Rabelo Júnior, Fábio Alves.  
Caracterização mecânica e metalúrgica de parafusos da classe 10.9, utilizados na fixação da suspensão dianteira de veículos CAT793D, aplicando tratamento termoquímico de cementação / Fábio Alves Rabelo Júnior. — 2022.  
66 f. : il. color.

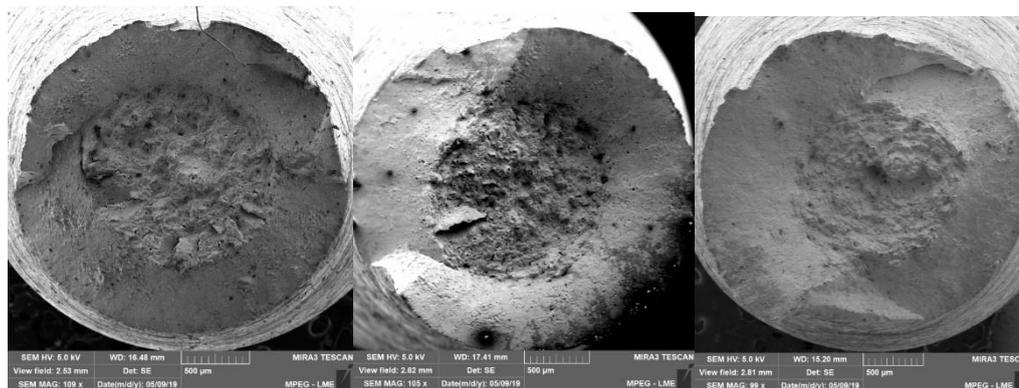
Figura 27 - Microfractografia da seção transversal com a presença da fratura do tipo “Taça e Cone” a) CP1; b) CP2; c) CP3.

A superfície da fratura gerada nos ensaios de tração, obtida por Microscopia eletrônica de varredura – MEV, apresentou característica de fratura do tipo “taça e cone” (Figura 27), típica de materiais dúcteis, com a fratura iniciada próxima ao centro da seção da amostra e espalhando-se para fora, conforme descrito no ASM Metal Handbook (1992). Em cristais que falham com uma formação topográfica de taça e cone, a trinca se propaga através dos grãos cristalinos, fratura denominada por transgranular (SOUZA, 2000).

Tais estruturas formam-se quando uma tensão elevada causa uma fratura localizada nos contornos de grão ou nas interfaces entre o metal e pequenas inclusões. Quanto mais a tensão local aumenta, mais as microcavidades crescem e coalescem formando cavidades maiores (ASKELAND, PHULÉ, 2008 (b)).

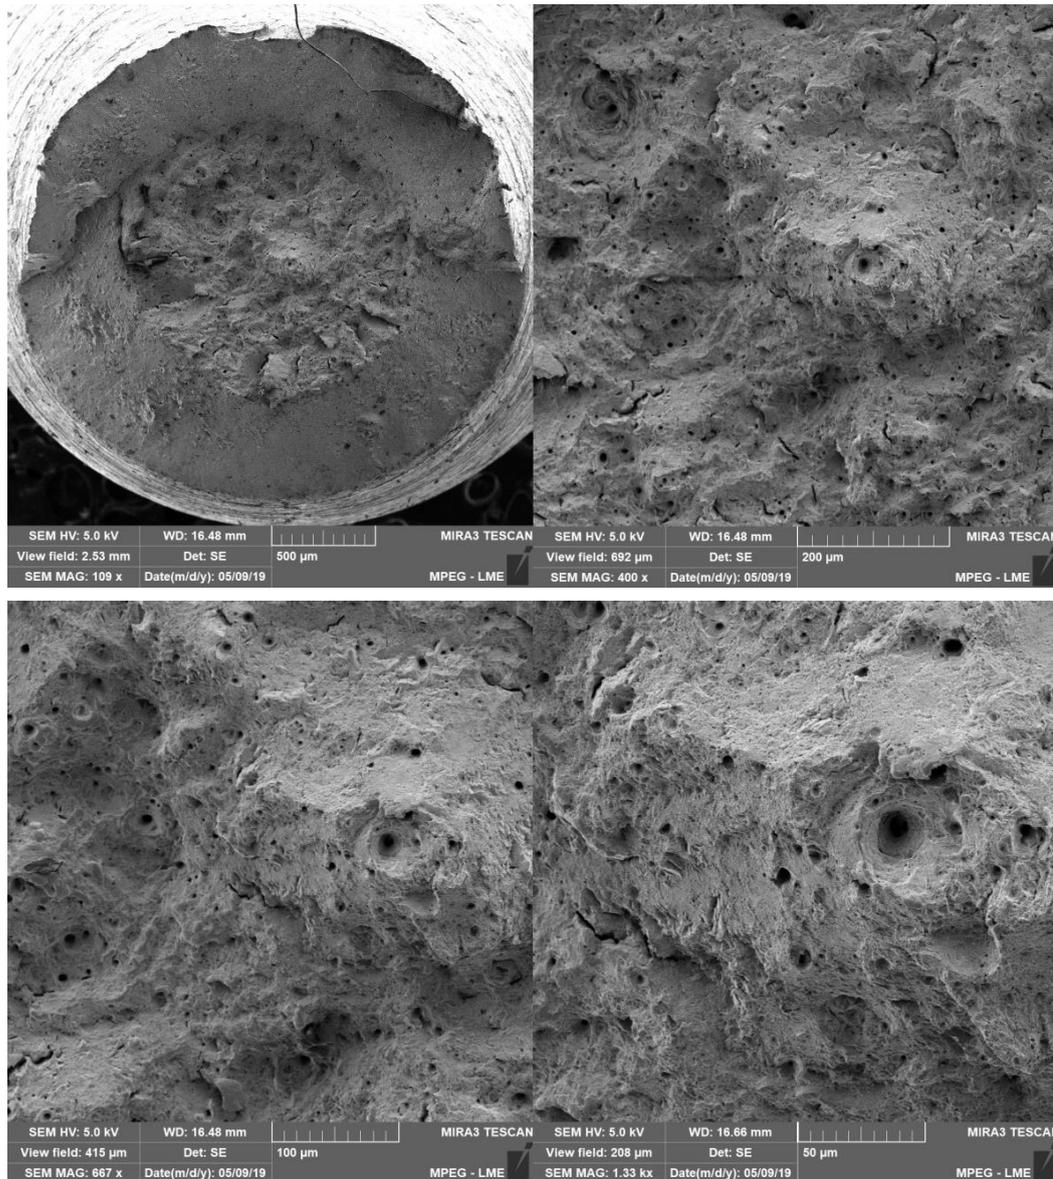
Figura 28 - Microcavidades de CP1.

A Figura 28 apresenta as imagens da fratura do corpo de prova 1, com aumento de 109x, 400x, 667x e 1330x. É possível notar que na região central dos corpos de prova são visíveis diversas microcavidades (*dimples*) e extensa deformação plástica, evidenciando o tipo de fratura como sendo dúctil.

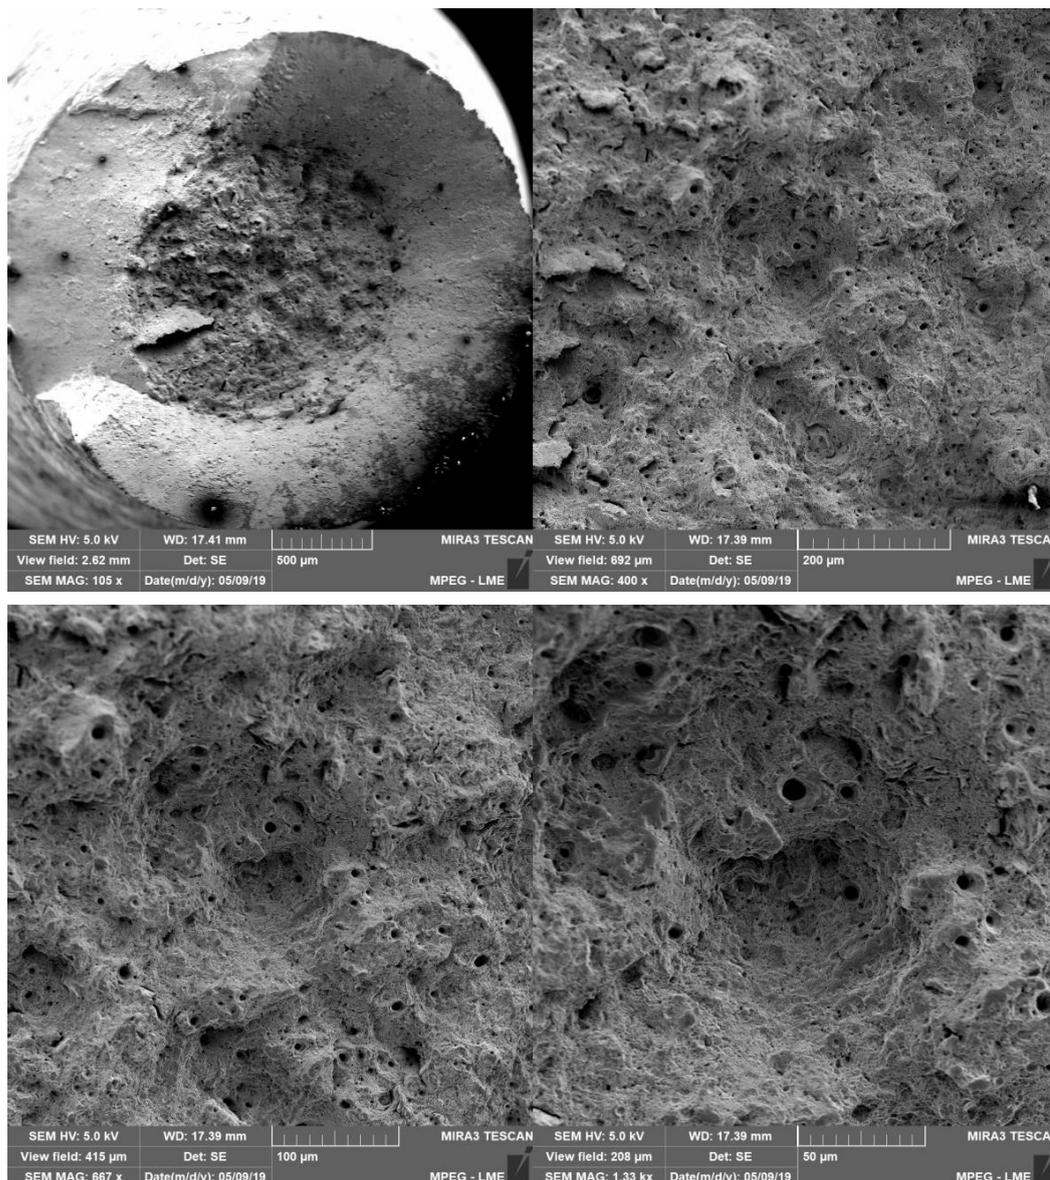
Figura 29 - Microcavidades de CP2.

A Figura 29 apresenta as imagens da fratura do corpo de prova 2, com aumento de 109x, 400x, 667x e 1330x. Nota-se que a fratura é do tipo dúctil, além disso as zonas de microcavidades estão visualmente menores que do as do corpo de prova 1 (Figura JJ), esse fato se dá pelo fato já exposto por Askeland, Phulé (2008 (b)) pois quanto mais a tensão local aumenta, mais as microcavidades crescem e coalescem formando cavidades maiores, e como a CP2 teve a menor tensão máxima é coerente as dimples serem menores.

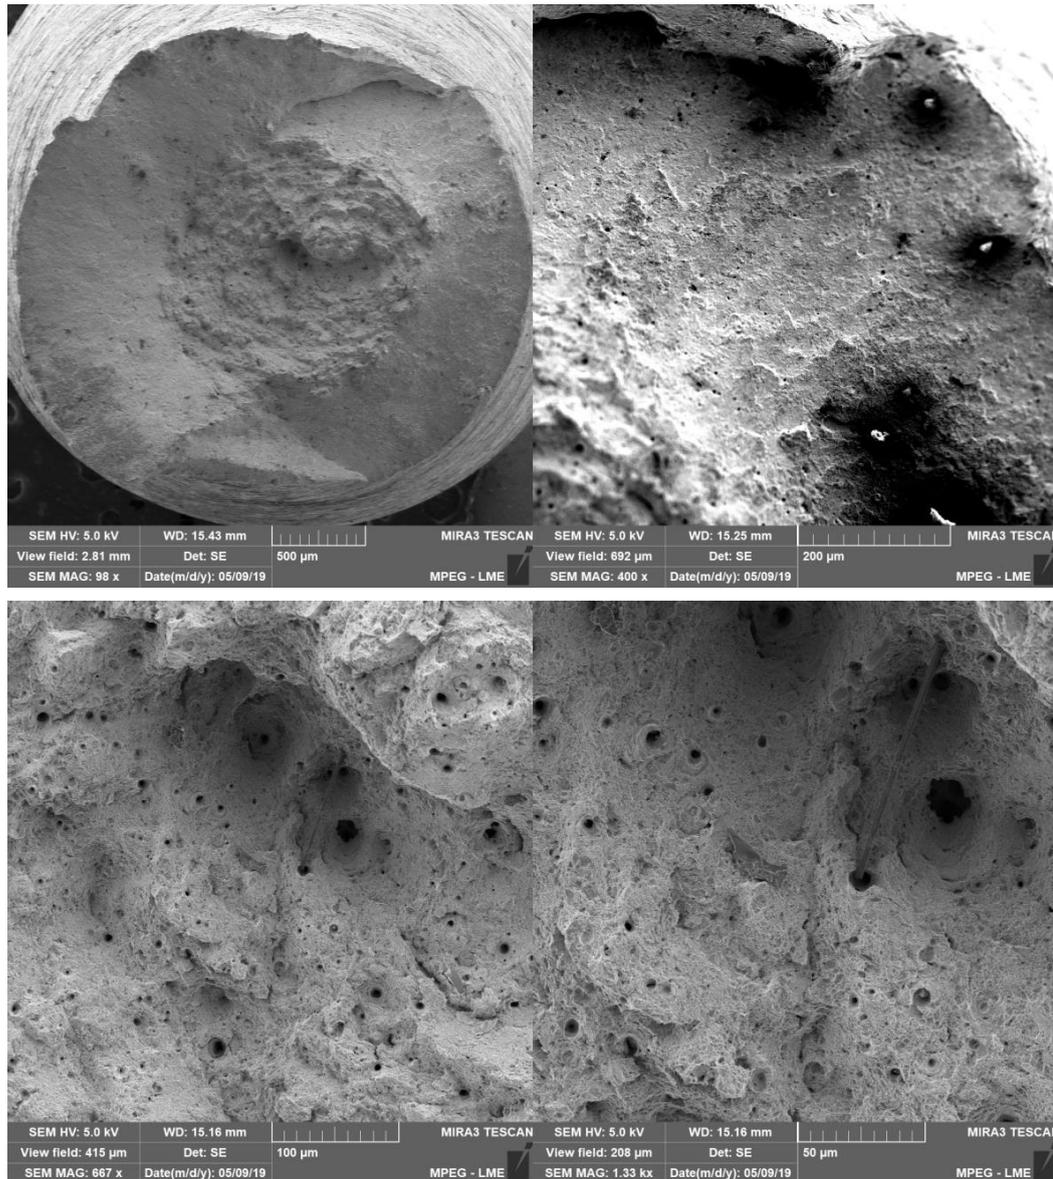
A Figura 30 apresenta as imagens da fratura do corpo de prova 3, com aumento de 109x, 400x, 667x e 1330x. A microcavidades de CP3 mostram-se maiores se comparadas a CP1 e CP2, isso se dá pelo fato já exposto por Askeland, Phulé (2008 (b)) e como a CP3 possui a maior tensão máxima é provável que isso tenha influenciado na fratura.

Além disso, as fraturas apresentam uma região mais rasa se comparadas as Figuras 28 e 29 o que corrobora com que foi dito por ASM Handbook Fractography (1987), já que o valor de alongamento de CP3 foi o menor isso concorda com o fato de sua ductilidade inferior gerar dimples rasos.

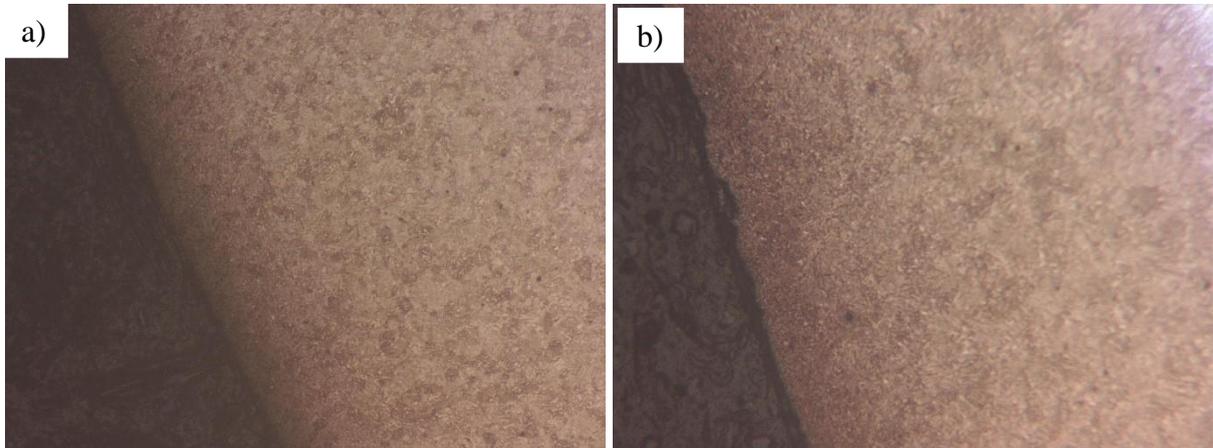
Figura 31 - (a) Material cementado – 2h (100x); (b) Material cementado – 2h (200x).

Após a realização do tratamento termoquímico, foi possível analisar a camada cementada que se originaram, as Figuras 31 e 32 mostram as imagens com ampliação de 100x e 200x para todos os tempos de tratamento, a análise metalográfica apontou sucesso na realização da cementação com objetivo de alcançar considerável aumento na dureza do aço a partir de uma espessa camada externa de carbono.

Conforme mostrado nas Figuras 31 a) e b), o material cementado de 2 horas apresenta próximo à sua superfície, a martensita, mais para o centro, nas regiões mais claras é possível identificar ferrita e perlita. Nas Figuras 32 a) e b) o material cementado de 5 horas apresentou grande quantidade de martensita em sua região superficial, mais próximo ao centro a fase martensita vai diminuindo, aparecendo as fases ferrita e perlita.

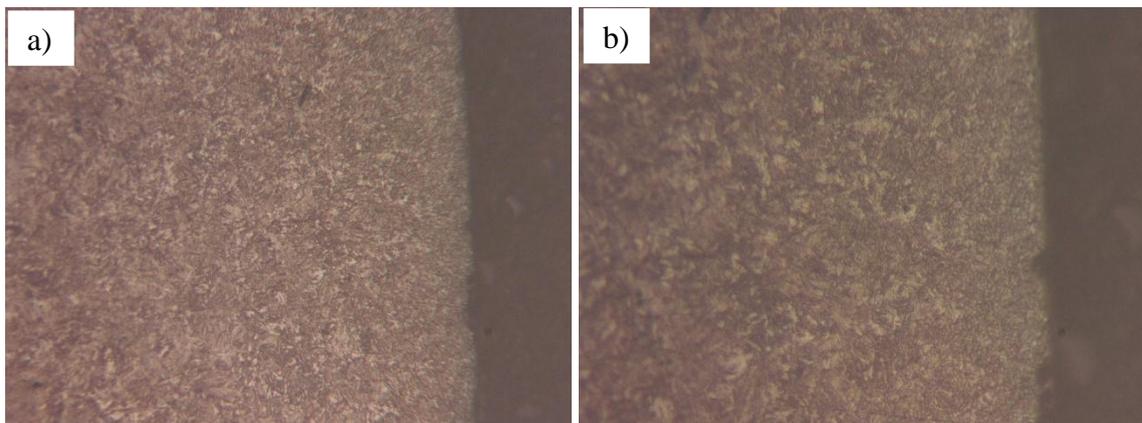
Figura 32 - (a) Material cementado – 5h (100x); (b) Material cementado – 2h (200x).

com a literatura que aponta que quanto maior o tempo do tratamento a espessura da camada cementada aumenta.

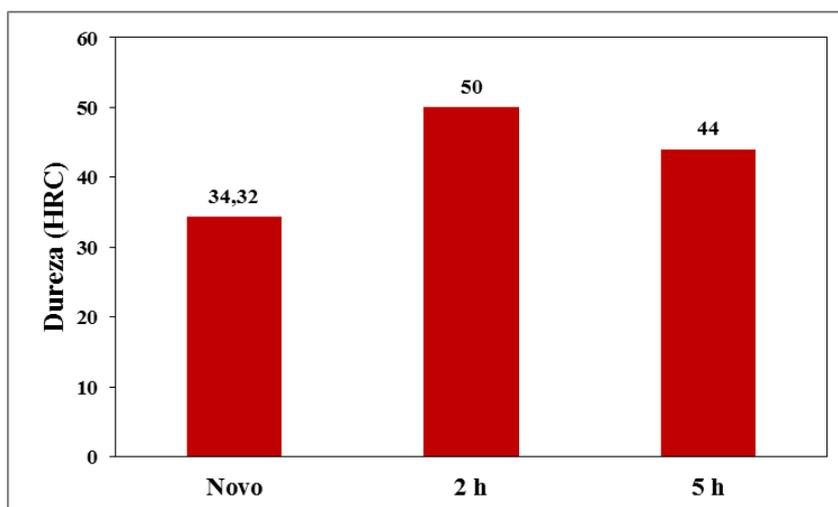
Figura 33 - Correlação da dureza dos parafusos com e sem tratamento termoquímico.

um crescimento na dureza de 28,21%. A Figura 33, mostra a relação entre as durezas médias dos corpos de prova com tratamento termoquímico.

O corpo cementado por 2 horas apresentou a dureza mais elevada (50 HRC), já o corpo de prova cementado por 5 horas apresentou uma dureza menor que o corpo cementado por menos tempo. Este fato se dá devido que para tempos elevados em que a liga metálica fica exposta à altas temperaturas, o material desfaz a configuração molecular obtida através da cementação por duas horas e começa a retornar para a configuração molecular pré cementação. Portanto quando o tempo de cementação passa do intervalo de 2 a 3 horas, a dureza após o tratamento irá gradualmente regredir.

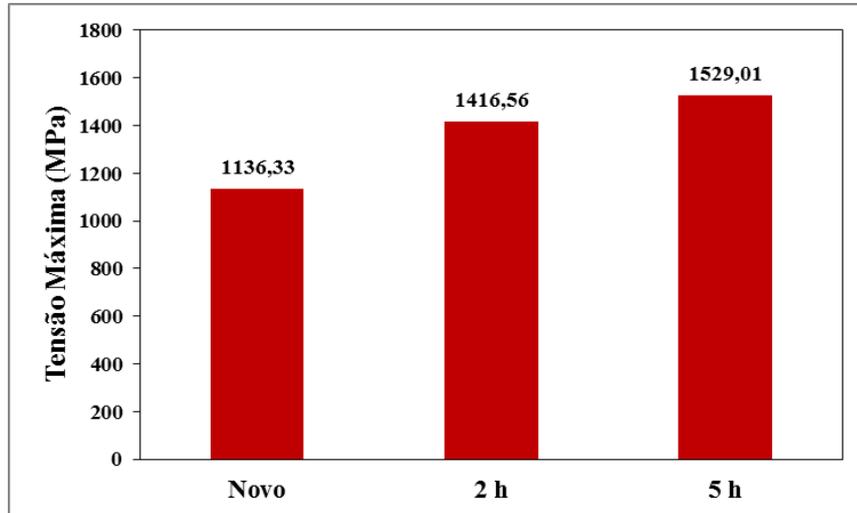
Figura 34 - Correlação da tensão máxima dos parafusos com e sem tratamento termoquímico.

A tensão máxima média suportada pelo corpo de prova com cementação de 2 horas, apresenta um valor de 1416,56 MPa. Já para o corpo de prova com cementação de 5 horas, apresenta uma medida de tensão máxima suportada pelo 1529,01 MPa. Pode-se ver a comparação com a tensão máxima média do corpo de prova sem cementação na Figura 34, em que é possível notar os valores de tensão máxima suportada por cada corpo melhoram para cementações realizadas com maior quantidade de tempo do material inserido no forno de 950 °C e realizado o processo de revenimento após o resfriamento abrupto do corpo em água, por visualmente percebe-se haver maior quantidade de martensita na amostra de 5 h isso pode ter

influenciado nos valores maiores de tensão.

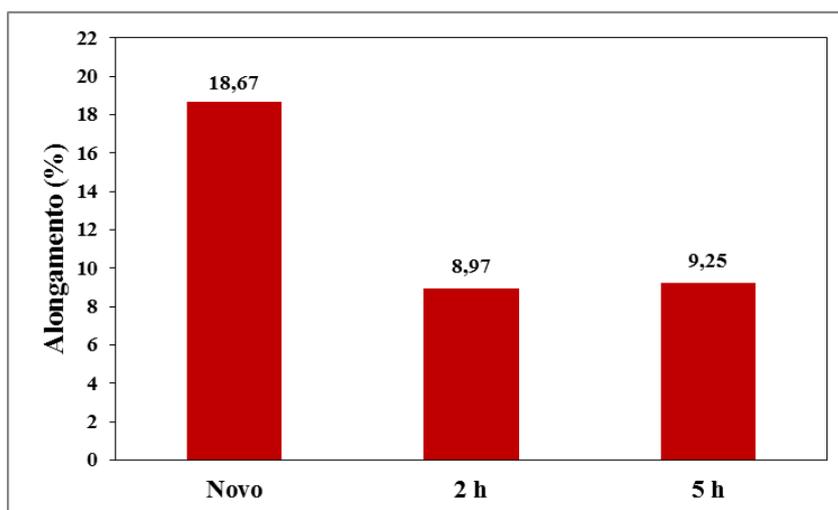
Figura 35 - Correlação do alongamento dos parafusos com e sem tratamento termoquímico.

No gráfico da Figura 35, tem-se a relação entre os valores de alongamento dos parafusos com e sem tratamento. O corpo de prova cementado por 5 horas apresenta um alongamento levemente mais elevado que o corpo cementado por 2 horas. Isso aponta o fato de que a cementação diminui o regime plástico do material, entretanto cementações com menos tempo tendem a apresentar um regime plástico maior.

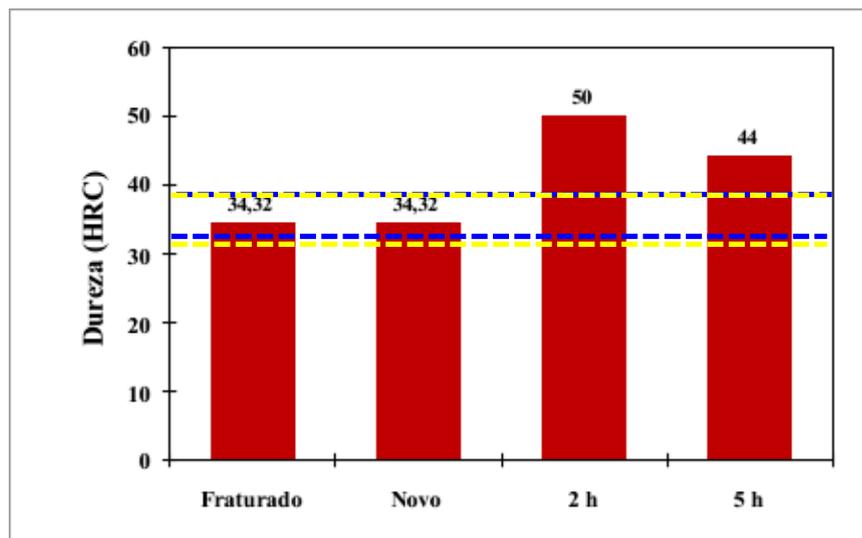
Figura 36 - Correlação da dureza dos parafusos com os parâmetros ASTM e Caterpillar.

Comparando os valores com os parâmetros da norma (linha azul) e do manual (linha amarela) tem-se a relação expressa na Figura 36. Nota-se que as durezas sem tratamento térmico estão acima da faixa estipulada pela ASTM e pela Caterpillar, as peças cementadas ultrapassaram esses valores com certa folga, o que era esperado visto que esse tratamento termoquímico resulta em melhoras na dureza.

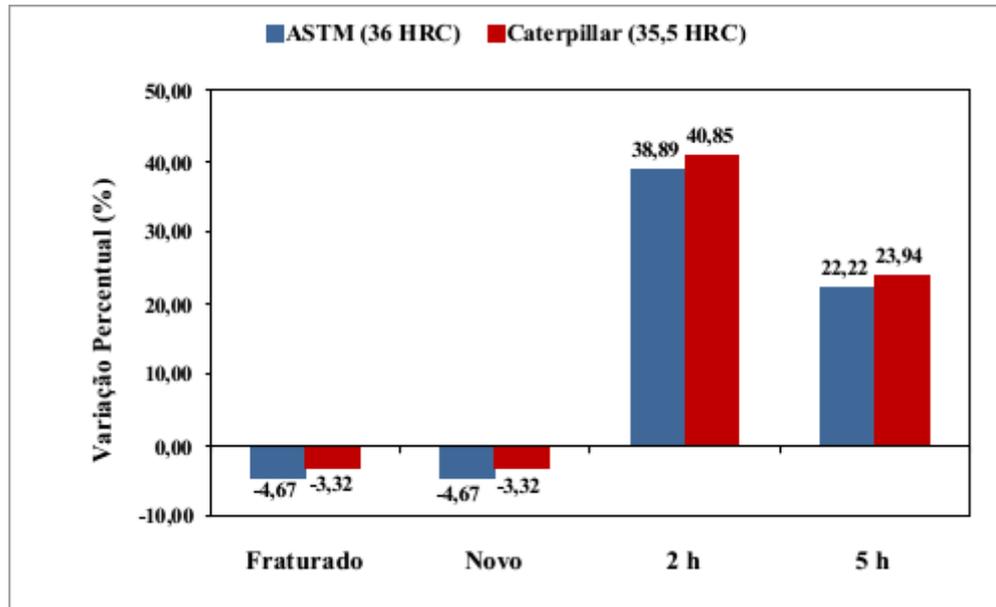
Figura 37 - Variação Percentual da dureza dos parafusos com os parâmetros ASTM e Caterpillar.

Utilizando os valores mínimos das faixas estipuladas pela ASTM, de 33 HRC e Caterpillar, de 32 HRC, é possível fazer a análise de variação percentual (Figura 37) da propriedade estudada. Observa-se que para os parafusos sem tratamento térmico tem uma variação percentual de 4% e 7,45% acima do mínimo estabelecido para o parâmetro ASTM e Caterpillar respectivamente.

como valores com mais da metade acima do patamar mínimo estabelecido pela ASTM e Caterpillar. Os ganhos menores para o tempo de 5 h têm influência do retorno a configuração molecular pré cementação.

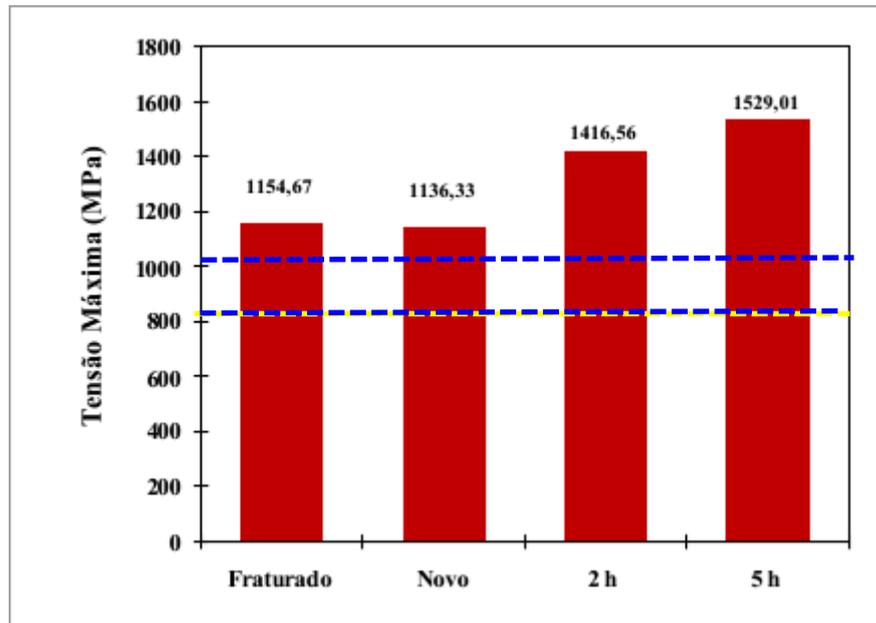
Figura 38 - Correlação da tensão máxima dos parafusos com os parâmetros ASTM e Caterpillar.

Os dados da Tabela 10 mostram que os valores de tensão para os parafusos sem tratamento térmico se encontram próximos, com diferença de 18,34 MPa. Esses dados quando comparados com os valores dos parafusos com tratamento termoquímico se mostram inferiores, visto que os parafusos tratados obtiveram tensões máximas superiores até mesmo a faixa máxima estipulada pela norma ASTM, o que demonstra que a camada cementada formada auxiliou de maneira positiva na resistência a tração do parafuso, a Figura 38 mostra a correlação dos dados de tensão máxima, com os parâmetros Caterpillar em amarelo e ASTM em azul.

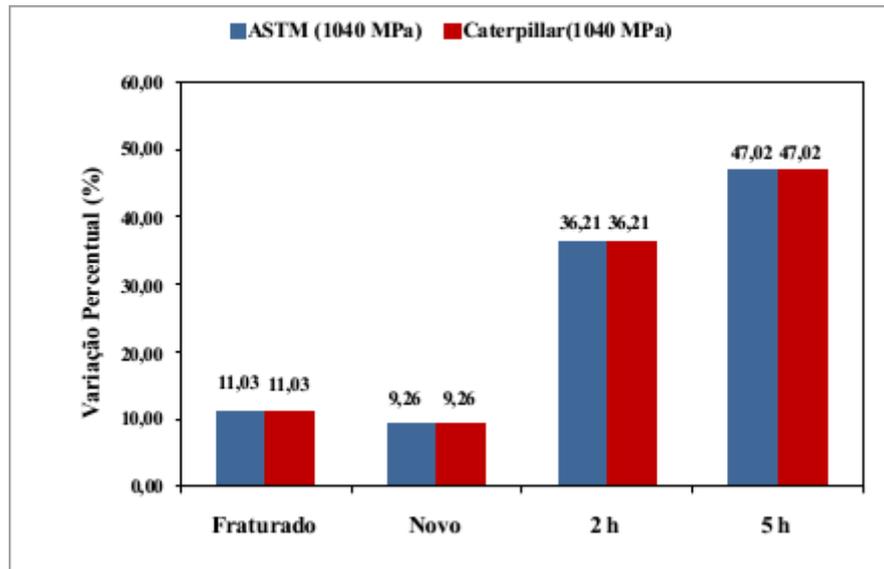
Figura 39 - Variação percentual da tensão máxima dos parafusos com os parâmetros ASTM e Caterpillar.

Utilizando os valores mínimos das faixas estipuladas pode-se plotar o gráfico (Figura 39) da variação percentual dos dados de tensão. Nota-se que as variações para todos os parafusos fora iguais, isso dá, pois ambos os parâmetros são iguais, os parafusos sem tratamento térmico obtiveram variações na faixa de 10%, já os parafusos com tratamento obtiveram valores de 36,21 % para 2 h e 47,02% para 5 h, o que demonstra que o aumento do tempo de cementação influenciou de forma positiva a resistência a tração, o que é coerente com o fenômeno do retorno da configuração molecular ferrita + perlita, que é mais dúctil que a fase martensita.

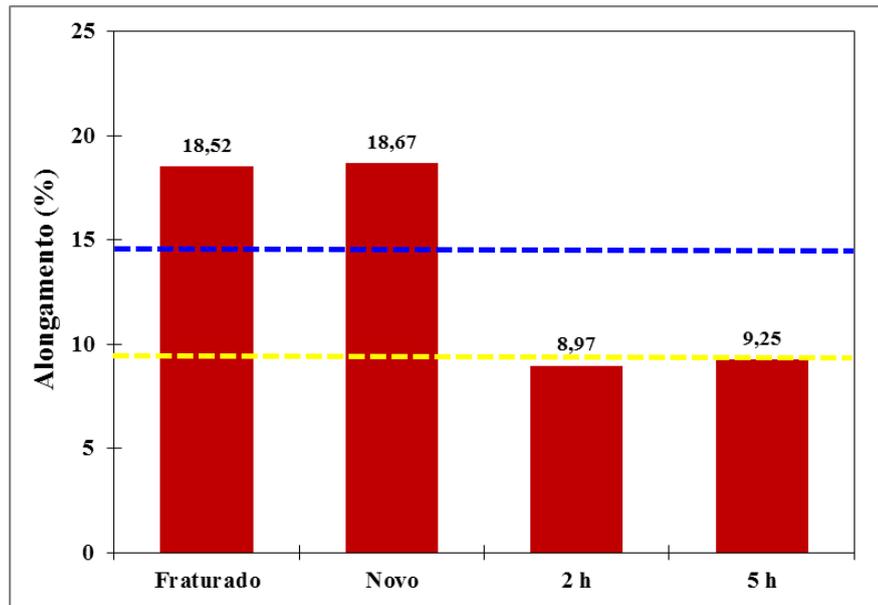
Figura 40 - Correlação do alongamento dos parafusos com os parâmetros ASTM e Caterpillar.

O alongamento na Tabela 10 mostra que os parafusos sem tratamento térmico possuem alongamento superior aos tratados termo quimicamente, sendo que tanto os parafusos fraturados como os novos obtiveram valores de alongamento acima do patamar estabelecido pela norma e pela empresa, já os tratados apresentaram valores próximos ao patamar da empresa, porém em relação a norma estão abaixo do estipulado. Dessa forma, o tratamento de cementação resultou numa diminuição da ductilidade dos parafusos, a fase martensita pode ter acarretado nesse aumento de rigidez. A Figura 40 apresenta os dados de forma gráfica.

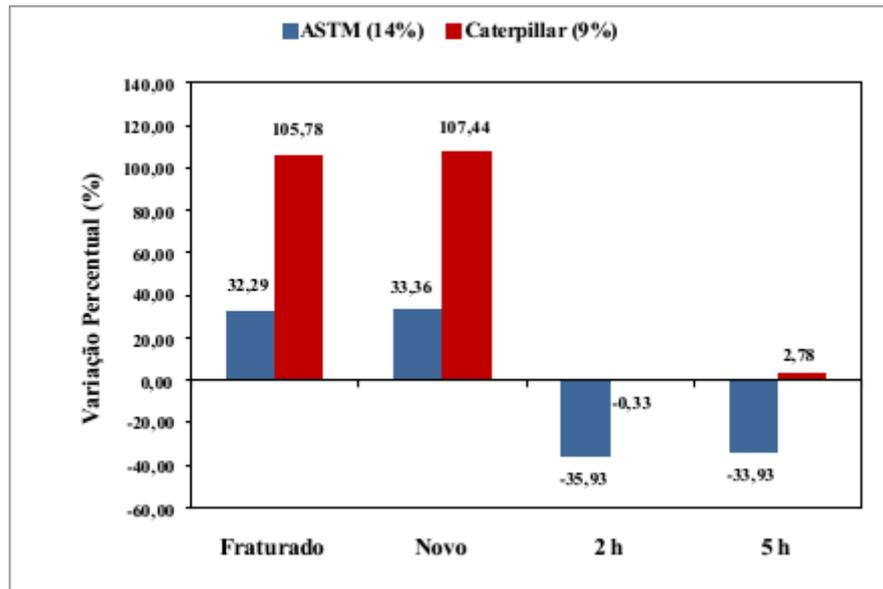
Figura 41- Variação percentual do alongamento dos parafusos com os parâmetros ASTM e Caterpillar.

A Figura 41 mostra a variação percentual do alongamento, é possível notar que os parafusos não tratados em relação ao manual Caterpillar possuem valores de alongamento o dobro do estipulado, em relação norma apresentam a variação na faixa de 33 %. Os parafusos tratados apresentaram em sua grande maioria valores negativos de variação percentual, com exceção do caso do corpo de prova com 5 h de tratamento que apresentou valor um pouco acima do valor estipulado pela empresa.

Nota-se também que o corpo de prova apresentou valores melhores em relação ao alongamento, isso se dá dado a ideia que o aumento do tempo de cementação causou o retorno da estrutura pré cementação, o que de fato se mostra ser mais dúctil. O tratamento não se mostrou satisfatório quanto ao alongamento, sendo os valores muito próximos ao estipulado pela empresa e inferiores ao estipulado pela ASTM.
