**ANÁLISE DO MONITORAMENTO DE SEGURANÇA DE
BARRAGENS DE TERRA DO APROVEITAMENTO
HIDRELÉTRICO DE BELO MONTE: ESTUDO DE CASO DE
DIQUES DO COMPLEXO NO CENÁRIO DO ENCHIMENTO E
OPERAÇÃO**

Dissertação apresentada ao Programa de Pós-Graduação em Engenharia de Barragem e Gestão Ambiental do Núcleo de Desenvolvimento Amazônico em Engenharia, da Universidade Federal do Pará, para a obtenção do Grau de Mestre em Engenharia de Barragem e Gestão Ambiental.

1. Diques de Terra. 2. Barragens de Terra. 3. UHE
 Belo Monte. 4. Monitoramento de Barragens. 5.
 Segurança de Barragem. I. Título.

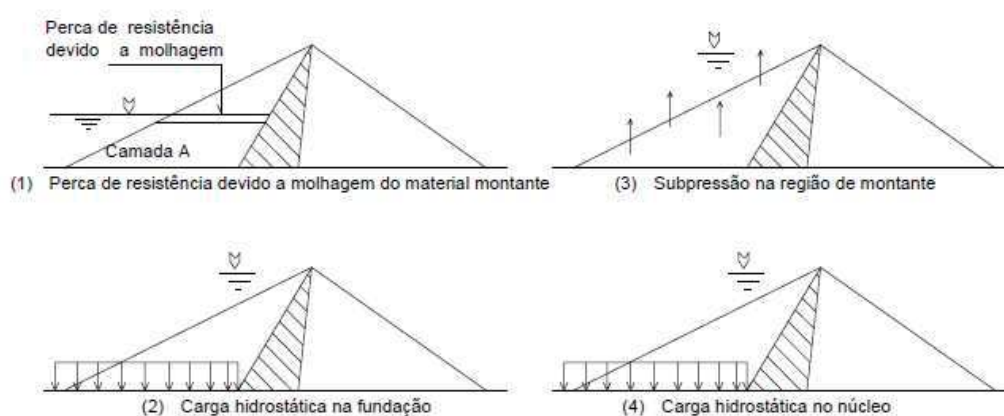
Figura 10 - Efeitos do enchimento do reservatório numa barragem de enrocamento com núcleo de argila

Com o primeiro enchimento do reservatório o barramento passa a receber ações anteriormente apenas projetadas. Apesar de a presente pesquisa ter como foco de estudo os Diques 01-A, 01-B e 01-C, é válido citar Justo (1991) que exemplifica na figura 10 a seção transversal de uma barragem de enrocamento com núcleo de argila a seqüência de passos dos efeitos que a estrutura sofre pelo fenômeno da saturação, carga e subpressão.

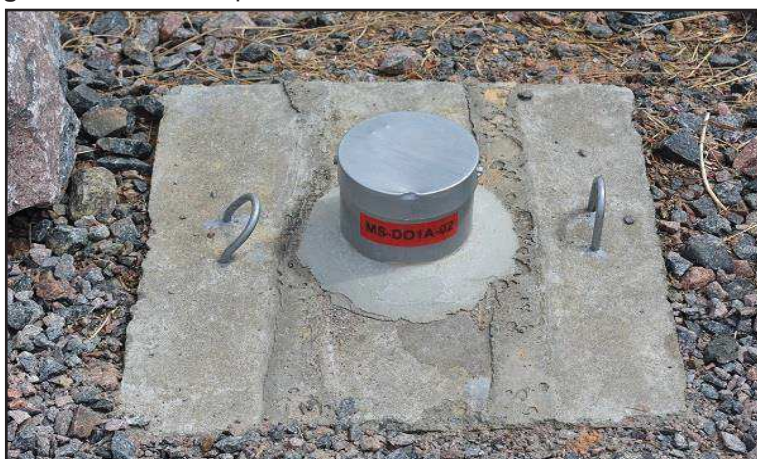
Figura 12 - Marco Superficial – DIQUE 01-A UHE – BELO MONTE

Medições de deslocamento com marcos superficiais, Fonseca (2003) explica que o monitoramento dos deslocamentos que ocorre no maciço e fundação da estrutura é fundamental em aterro em solo compactado. A instalação deve ser em pontos críticos de falha, em profundidade para avaliação das fundações ou locais com potencialidade para o desenvolvimento de trincas de tração ou cisalhamento causadas por deslocamentos horizontais diferenciais.

Os marcos superficiais são geralmente instalados ao longo da crista da barragem e das bermas de jusante, para a observação dos deslocamentos horizontais pós – construção, em fase de enchimento do reservatório e período operacional (Figura 12). Silveira (2006) ressalva que:

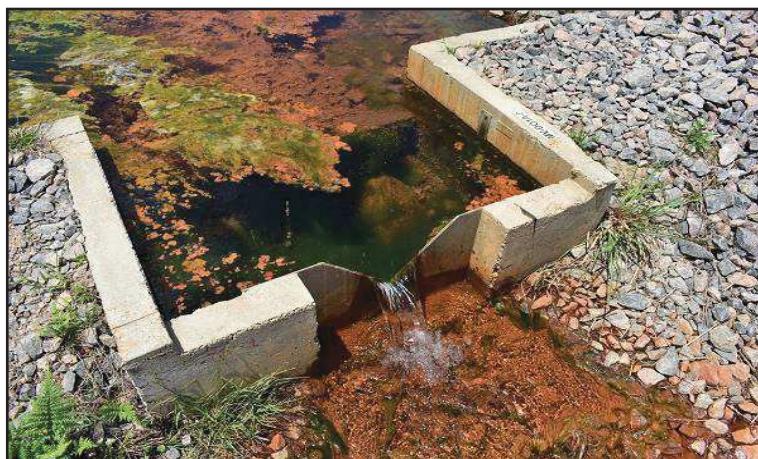
Figura 13 - Medidor de Vazão do tipo Triangular - DIQUE 01-A UHE – BELO MONTE

e o trapezoidal (Cipolletti), porém apesar de serem modelos diferentes eles mudam apenas a abertura do vertedouro (Figura 13).

Os vertedores triangulares são recomendados para medição de vazões abaixo de 30,0 l/s ou (1.800 l/min) com cargas entre 0,06m e 0,50m, podendo ser aceito até 130 l/s em condições limites. E quando a galeria chegar à lâmina máxima de água a vazão é forçada a transpor a abertura triangular em V, com lados iguais e ortogonais, assim, medindo a altura da lâmina d'água presente, o dado é correlacionando a uma tabela que mostra a vazão em l/s (MELO, 2001).

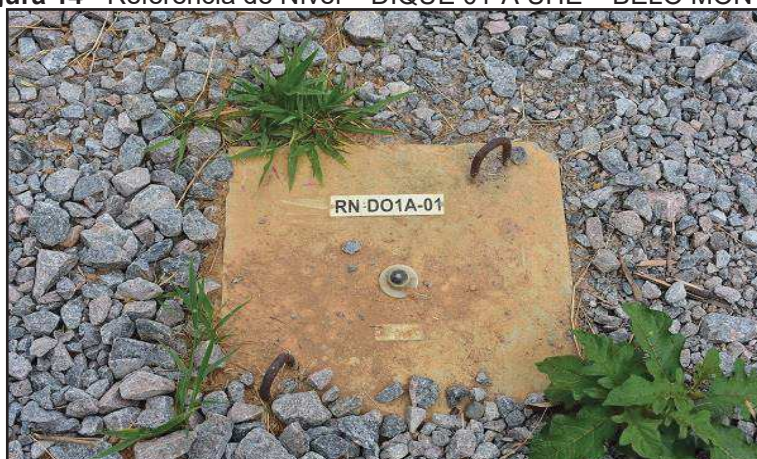
Figura 14 - Referência de Nível – DIQUE 01-A UHE – BELO MONTE

hidráulicas no corpo da drenagem interna da barragem, nas ombreiras e nas zonas de jusante que tem como objetivo o monitoramento dos potenciais riscos de saturação, com mitigação das condições de estabilidade do talude de jusante (Figura 14).

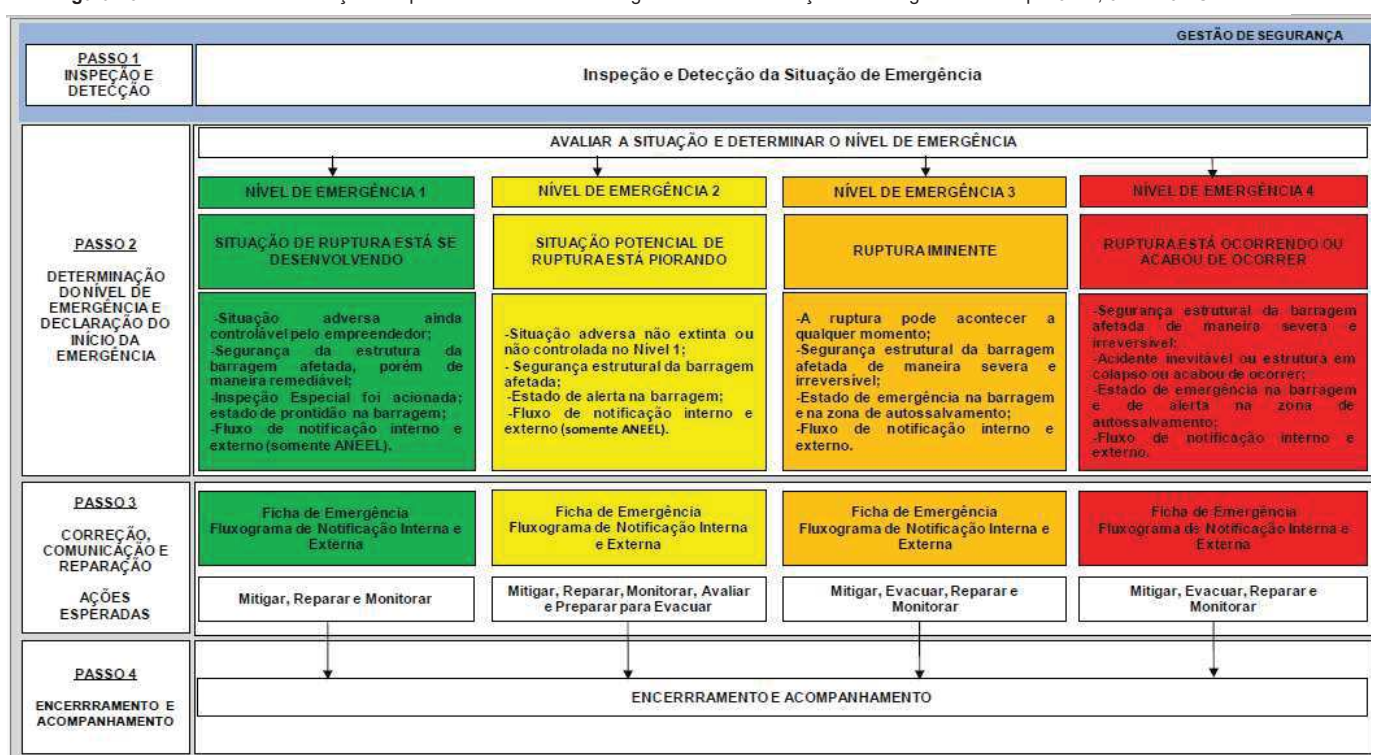
Figura 26 - Resumo e caracterização dos procedimentos a serem seguidos em uma situação de emergência dos dique 01-A, 01-B e 01-C

A gestão de riscos dos diques é sumarizada na figura 26 através de níveis inseridos dentro de um sistema de Gestão de Segurança, desde o procedimento de inspeção e detecção com classificação dos níveis de emergência até as ações de tratamento. Esse é o sistema de gestão adotado pela equipe de segurança de barragem do aproveitamento hidrelétrico de Belo Monte.

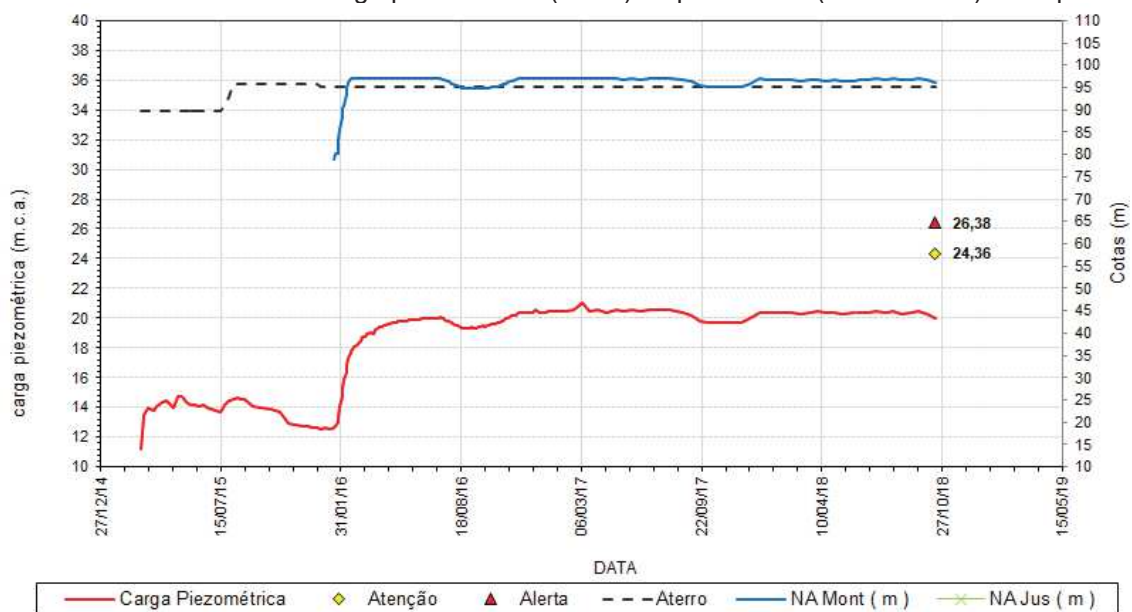
Gráfico 4 - Leitura da carga piezométrica (m.c.a) do piezômetro (PZ-D01A-02) do dique 01-A

Os gráficos 01 ao 12 apresentam as leituras das cotas piezométricas em metro e cargas piezométricas em m.c.a dos piezômetros instalados no corpo do dique 01-A.

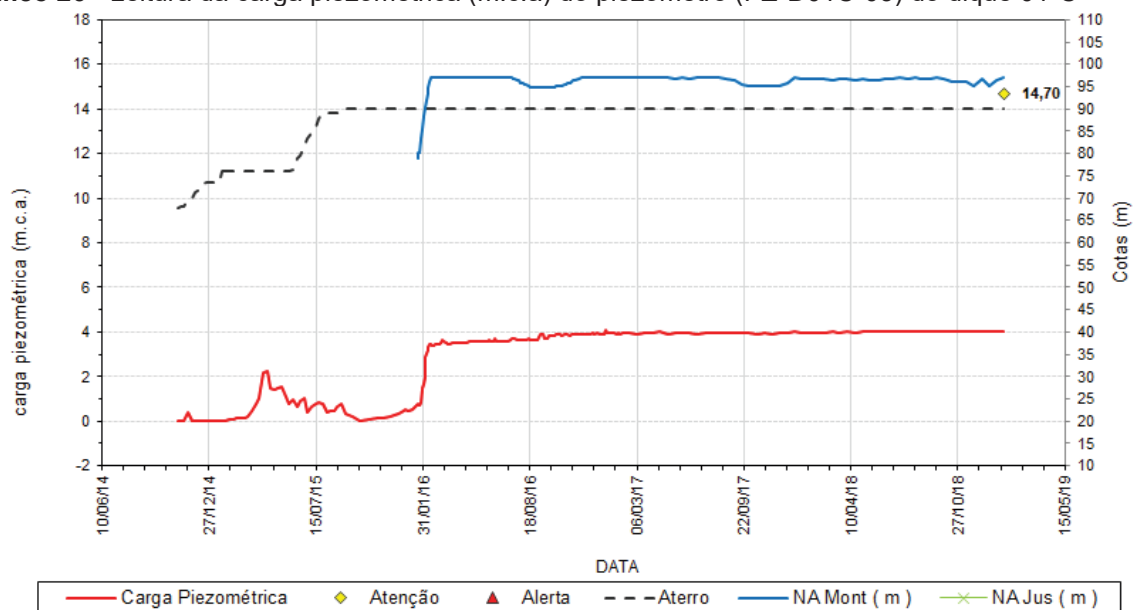
Gráfico 26 - Leitura da carga piezométrica (m.c.a.) do piezômetro (PZ-D01C-03) do dique 01-C

Os gráficos 21 ao 46 apresentam as leituras das cotas piezométricas em metro e cargas piezométricas em m.c.a dos piezômetros instalados no corpo do dique 01-B.

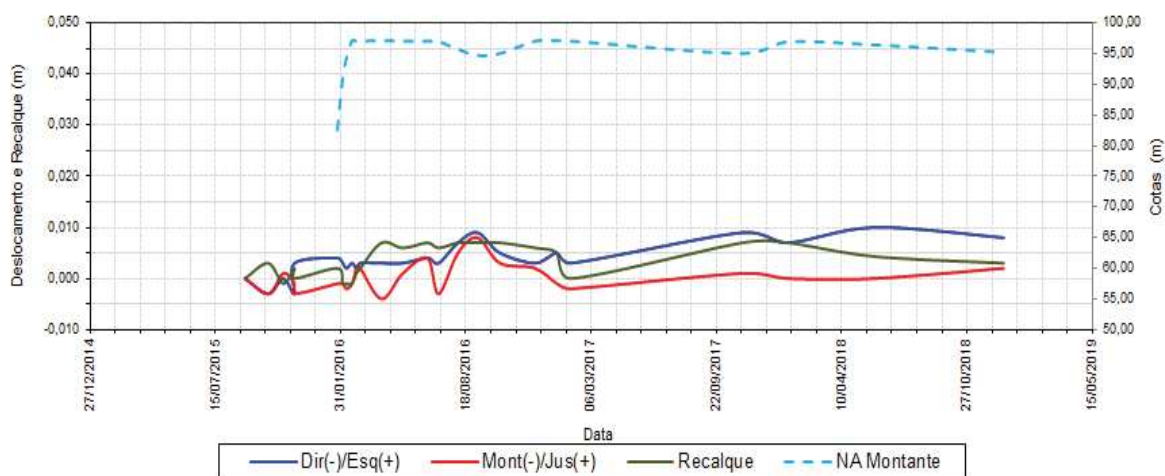
Gráfico 51 - Leitura dos deslocamentos e recalques em metro do marco superficial 01 (MS-D01B-01) do dique 01-B

Os gráficos 51 a 55 apresentam as leituras dos marcos superficiais que revelam os deslocamentos e recalques sofridos pelo dique 01-B no período do preenchimento e operação.

A análise dos gráficos 47 ao 63 referente a leitura de deslocamentos e recalques dos marcos superficiais instalados no corpo do aterro dos diques 01-A, 01-B e 01-C reforça que em conformidade com a tabela 25 que apresenta os valores de atenção e alerta respectivamente definidos para deformação equivalente a 0,25% e 0,5%H, sendo H a altura da barragem. Os deslocamentos verticais e horizontais o comportamento dos barramentos estão dentro dos parâmetros aceitáveis para a segurança da estrutura.

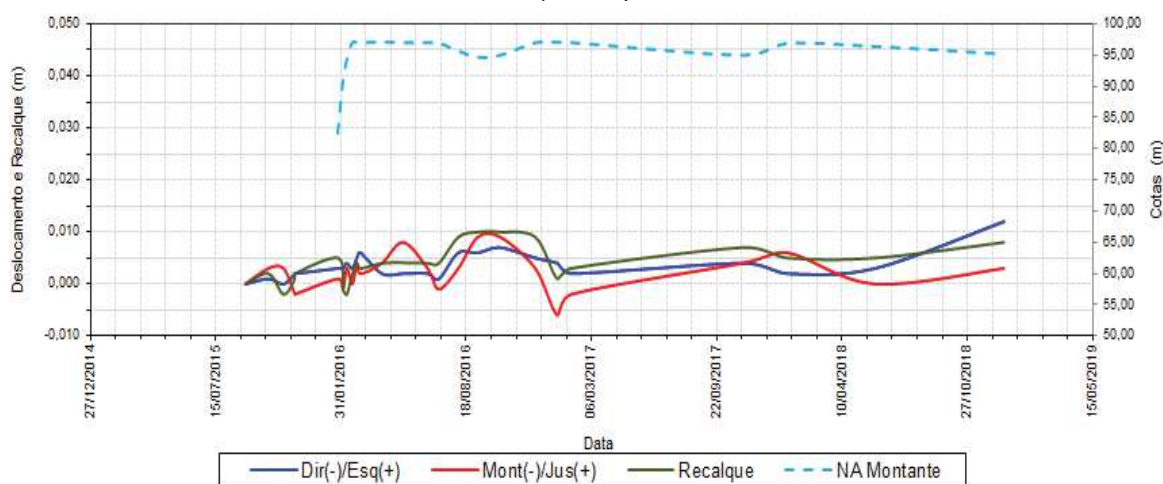
Gráfico 52 - Leitura dos deslocamentos e recalques em metro do marco superficial 02 (MS-D01B-02) do dique 01-B

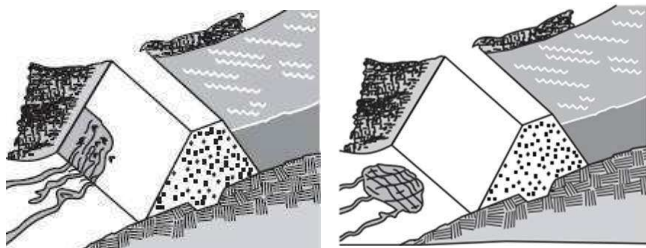
FICHA DE EMERGÊNCIA	Nº 2	
	NÍVEL DE EMERGÊNCIA	NE-1	
SITUAÇÃO DE EMERGÊNCIA			
<p><i>Surgência em taludes, áreas a jusante ou ombreiras, com carreamento de material ou vazão crescente, com potencial de comprometimento da segurança da estrutura.</i></p>			
CROQUIS TÍPICOS DA ANOMALIA		POSSÍVEIS IMPACTOS ASSOCIADOS

<p>Ocorrência de entubamento ou <i>piping</i>; Ocorrência de erosões no maciço; Instabilidade do talude ou ombreira; Recalque da crista.</p>	
PROCEDIMENTOS DE MITIGAÇÃO / MONITORAMENTO / REPARAÇÃO			
<p>1 Estabelecer ESTADO DE PRONTIDÃO na barragem e implementar FLUXO DE NOTIFICAÇÃO NE-1;</p> <p>2. Limpeza da área, caso necessário, para permitir a inspeção visual detalhada da região afetada;</p> <p>3. Inspeccionar cuidadosamente a área, verificando se há sinais de carreamento de solo ou areia, saída de água com pressão (borbulhamento) e outros sintomas indicativos de erosão interna (depressões, <i>sinkhole</i>);</p> <p>4. Tentar identificar a causa da surgência, utilizando informações da instrumentação sempre que possível;</p> <p>5. Caso seja possível, medir e monitorar a quantidade de fluxo e verificar se há aumento e/ou redução da vazão percolada (utilizando balde graduado e cronômetro);</p> <p>6. Se verificado o aumento de vazão e/ou carreamento de solo, deve-se definir imediatamente uma alternativa de reparo específica com a supervisão de um engenheiro especialista, sendo a mais usual a execução de dreno invertido, de acordo com a seguinte sequência de ações:</p> <p><i>a. Isolar a área do vazamento e remover a vegetação;</i></p> <p><i>b. Lançar camada de manta geotêxtil e de areia sobre a área do vazamento com folga lateral de aproximadamente 2,0 m;</i></p> <p><i>c. Instalar um tubo tipo kananet dentro da camada de areia, direcionando a vazão para um medidor de vazão, a ser construído;</i></p> <p><i>d. Lançar camada de brita 1 sobre a camada de manta geotêxtil e de areia;</i></p> <p><i>e. Lançar camada de brita 3 sobre a camada de brita 1.</i></p> <p>7. Monitorar a vazão percolada e a presença de material carreado no medidor de vazão instalado. Monitorar as ações corretivas de modo a avaliar sua eficiência.</p> <p>Caso as ações adotadas não sejam efetivas e a anomalia não seja extinta, adotar as ações descritas na Ficha de Emergência nº6 do Nível de Emergência 2.</p>

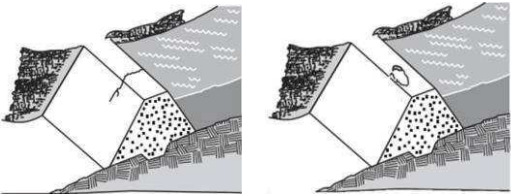
FICHA DE EMERGÊNCIA	Nº 3
	NÍVEL DE EMERGÊNCIA	NE-1
SITUAÇÃO DE EMERGÊNCIA		
<p><i>Existência de trincas, abatimentos ou escorregamentos, com potencial de comprometimento da segurança da estrutura (deformações e recalques).</i></p>		
CROQUIS TÍPICOS DA ANOMALIA		POSSÍVEIS IMPACTOS ASSOCIADOS

<p>Perda da borda livre;</p> <ul style="list-style-type: none"> • Erosões no maciço pela passagem de água por trincas transversais; • Instabilidade do talude de montante ou de jusante.
PROCEDIMENTOS DE MITIGAÇÃO / MONITORAMENTO / REPARAÇÃO		
<ol style="list-style-type: none"> 1. Estabelecer ESTADO DE PRONTIDÃO na barragem e implementar FLUXO DE NOTIFICAÇÃO NE-1; 2. Inspecionar o local onde se encontram as trincas, abatimentos ou escorregamentos e registrar sua localização, extensão, profundidade e demarcar seus limites. Avaliar a causa provável, o grau de comprometimento da estrutura e a possibilidade de evolução da situação; 3. Tentar identificar a causa de trincas, abatimentos ou escorregamentos, utilizando informações da instrumentação sempre que possível; 4. Para identificação da profundidade da trinca, se necessário: <ol style="list-style-type: none"> i) injetar mistura de cal e água na proporção 1:3 (cal: água) (para cada saco de 25 kg de cal, utilizar 75 litros de água); <u>e/ou</u> ii) escavar o local afetado até ultrapassar o fundo da trinca; reaterrar e recompatar com solo argiloso, preferencialmente da área de empréstimo ou bentonita, em camadas de 20 cm. 5. Se existirem trincas relevantes que continuam a abrir, deve-se definir imediatamente uma alternativa de reparo específica com a supervisão de um engenheiro especialista, sendo as mais usuais: <ol style="list-style-type: none"> 5.1- Preenchimento da trinca com areia e execução de selo superficial em asfalto; 5.2- Preenchimento da trinca com bentonita e cimento: utilizar calda de cimento com 10% de bentonita – Traço 7:10:1 (água: cimento: bentonita); 5.3- Escavação de trincheira ao longo da trinca e reconstituição com argila compactada. 6. Recompôr o maciço no local dos abatimentos ou escorregamentos. Caso o problema tenha afetado também a inclinação do talude, deve-se restabelecer sua inclinação de projeto e recuperar o sistema de drenagem superficial; 7. Rever os cálculos de estabilidade global do maciço e projetar obras de reforço, se necessário. 8. Monitorar as ações implantadas de modo a avaliar sua eficiência. <p>Caso as ações adotadas não sejam efetivas e a anomalia não seja extinta, adotar as ações descritas na Ficha de Emergência nº 7 do Nível de Emergência 2.</p>

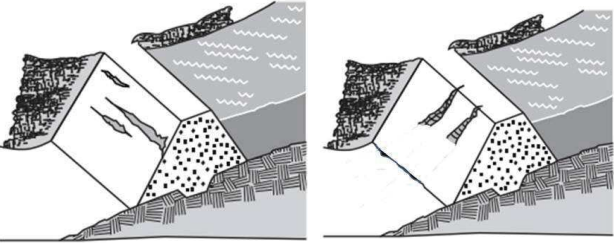
FICHA DE EMERGÊNCIA	Nº 4	
	NÍVEL DE EMERGÊNCIA	NE-1	
SITUAÇÃO DE EMERGÊNCIA			
<i>Depressões acentuadas nos taludes, escorregamentos, sulcos profundos de erosão, com potencial de comprometimento da segurança da estrutura (deterioração dos taludes/paramentos).</i>			
CROQUIS TÍPICOS DA ANOMALIA		POSSÍVEIS IMPACTOS ASSOCIADOS

<p>Ocorrência de erosões no maciço; Instabilidade do talude; Ruptura do talude de montante ou de jusante.</p>	
PROCEDIMENTOS DE MITIGAÇÃO / MONITORAMENTO / REPARAÇÃO			
<ol style="list-style-type: none"> 1. Estabelecer ESTADO DE PRONTIDÃO na barragem e implementar FLUXO DE NOTIFICAÇÃO NE-1; 2. Inspeccionar o local onde se encontram as depressões, escorregamentos e sulcos profundos de erosão e registrar sua localização, extensão, profundidade e demarcar seus limites. Avaliar a causa provável, o grau de comprometimento da estrutura e a possibilidade de evolução da situação; 3. Recompôr o maciço no local das depressões e/ou escorregamentos e/ou erosões. Caso o problema tenha afetado também a inclinação do talude, deve-se restabelecer sua inclinação de projeto e recuperar o sistema de drenagem superficial; 4. Monitorar as ações implantadas de modo a avaliar sua eficiência. <p>Caso as ações adotadas não sejam efetivas e a anomalia não seja extinta, adotar as ações descritas na Ficha de Emergência nº 8 do Nível de Emergência 2.</p>

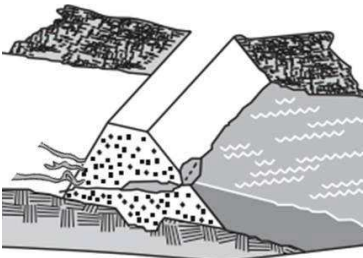
FICHA DE EMERGÊNCIA	Nº 6	
	NÍVEL DE EMERGÊNCIA	NE-2	
SITUAÇÃO DE EMERGÊNCIA			
<p><i>Aumento significativo de surgências em taludes, áreas a jusante ou ombreiras, com carreamento de material ou vazão crescente, sem sinais de estabilização. Situação potencial de ruptura se agravando.</i></p>			
CROQUIS TÍPICOS DA ANOMALIA		POSSÍVEIS IMPACTOS ASSOCIADOS

<p>Ocorrência de entubamento ou <i>piping</i>; Ocorrência de erosões no maciço; Instabilidade do talude ou ombreira; Recalque da crista.</p>	
PROCEDIMENTOS DE MITIGAÇÃO / MONITORAMENTO / REPARAÇÃO			
<ol style="list-style-type: none"> 1. Estabelecer ESTADO DE ALERTA na barragem e implementar FLUXO DE NOTIFICAÇÃO NE-2; 2. Inspecionar o local para avaliar a extensão dos danos e reavaliar a gravidade da situação; 3. Avaliar imediatamente a possibilidade de rebaixamento do nível do reservatório, por meio da abertura das comportas; 4. Avaliar a possibilidade de continuidade das ações de mitigação; 5. Avaliar a possibilidade de lançamento de material a montante, visando colmatar (parcialmente) o caminho de percolação; 6. Monitorar a ocorrência; 7. Manter o reservatório rebaixado até a recuperação das estruturas; 8. Restabelecer as condições operacionais de desempenho da estrutura. <p>Caso as ações adotadas não sejam efetivas e a anomalia não seja extinta, adotar as ações descritas na Ficha de Emergência nº 10 do Nível de Emergência 3.</p>

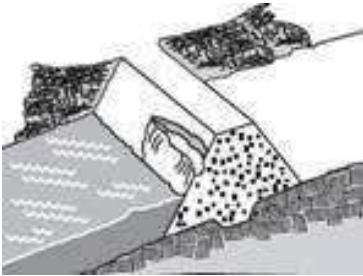
FICHA DE EMERGÊNCIA	Nº 7	
	NÍVEL DE EMERGÊNCIA	NE-2	
SITUAÇÃO DE EMERGÊNCIA			
<p><i>Aumento de trincas, abatimentos ou escorregamentos sem sinais de estabilização (deformações e recalques).</i></p> <p><i>Situação potencial de ruptura se agravando.</i></p>			
CROQUIS TÍPICOS DA ANOMALIA		POSSÍVEIS IMPACTOS ASSOCIADOS

<p>Perda da borda livre;</p> <ul style="list-style-type: none"> • Erosões no maciço pela passagem de água por trincas transversais; • Instabilidade do talude de montante ou de jusante. 	
PROCEDIMENTOS DE MITIGAÇÃO / MONITORAMENTO / REPARAÇÃO			
<ol style="list-style-type: none"> 1. Estabelecer ESTADO DE ALERTA na barragem e implementar FLUXO DE NOTIFICAÇÃO NE-2; 2. Inspeccionar o local para avaliar a extensão dos danos e reavaliar a gravidade da situação; 3. Avaliar imediatamente a possibilidade de rebaixamento do nível do reservatório, por meio da abertura das comportas; 4. Avaliar a possibilidade de continuidade das ações de mitigação; 5. Avaliar a necessidade de lançamento de blocos de rocha a jusante ou construção de berna de equilíbrio; 6. Monitorar a ocorrência; 7. Manter o reservatório rebaixado até a recuperação das estruturas; 8. Restabelecer as condições operacionais de desempenho da estrutura. <p>Caso as ações adotadas não sejam efetivas e a anomalia não seja extinta, adotar as ações descritas na Ficha de Emergência nº 11 do Nível de Emergência 3.</p>

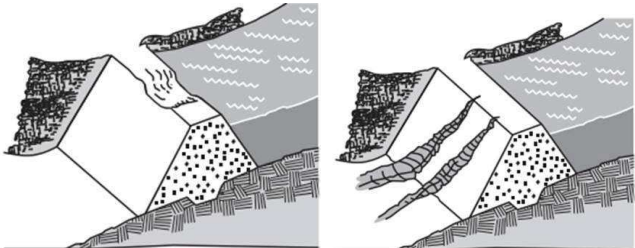
FICHA DE EMERGÊNCIA	Nº 8	
	NÍVEL DE EMERGÊNCIA	NE-2	
SITUAÇÃO DE EMERGÊNCIA			
<p><i>Aumento de depressões acentuadas nos taludes, escorregamentos, sulcos profundos de erosão, sem sinais de estabilização (deterioração dos taludes/paramentos). Situação potencial de ruptura se agravando.</i></p>			
CROQUIS TÍPICOS DA ANOMALIA		POSSÍVEIS IMPACTOS ASSOCIADOS

<p>Ocorrência de erosões no maciço;</p> <p>Instabilidade do talude; Ruptura do talude de montante ou de jusante.</p>	
PROCEDIMENTOS DE MITIGAÇÃO / MONITORAMENTO / REPARAÇÃO			
<ol style="list-style-type: none"> 1. Estabelecer ESTADO DE ALERTA na barragem e implementar FLUXO DE NOTIFICAÇÃO NE-2; 2. Inspeccionar o local para avaliar a extensão dos danos e reavaliar a gravidade da situação; 3. Avaliar imediatamente a possibilidade de rebaixamento do nível do reservatório, por meio da abertura das comportas; 4. Avaliar a possibilidade de continuidade das ações de mitigação; 5. Monitorar a ocorrência; 6. Manter o reservatório rebaixado até a recuperação das estruturas; 7. Restabelecer as condições operacionais de desempenho da estrutura. <p>Caso as ações adotadas não sejam efetivas e a anomalia não seja extinta, adotar as ações descritas na Ficha de Emergência nº 12 do Nível de Emergência 3.</p>

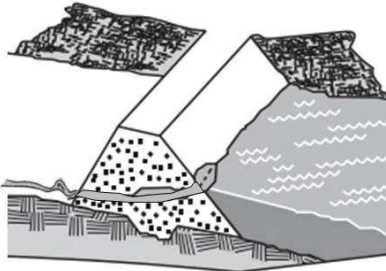
FICHA DE EMERGÊNCIA	Nº 10
	NÍVEL DE EMERGÊNCIA	NE-3
SITUAÇÃO DE EMERGÊNCIA		
<p><i>Erosão interna (piping) com potencial evolução para desenvolvimento de brecha de ruptura. A ruptura é iminente.</i></p>		
CROQUIS TÍPICOS DA ANOMALIA	POSSÍVEIS IMPACTOS ASSOCIADOS

<p>Ocorrência de entubamento ou <i>piping</i>;</p> <p>Ocorrência de erosões no maciço;</p> <p>Instabilidade do talude ou ombreira;</p> <p>Recalque da crista.</p>	
PROCEDIMENTOS DE MITIGAÇÃO / MONITORAMENTO / REPARAÇÃO		
<ol style="list-style-type: none"> 1. Estabelecer ESTADO DE EMERGÊNCIA na área de autossalvamento e possíveis áreas impactadas a jusante e implementar FLUXO DE NOTIFICAÇÃO NE-3; 2. Abertura imediata das comportas, para rebaixamento do reservatório. 3. Avaliar a possibilidade de continuidade das ações de mitigação em andamento; 4. Restabelecer as condições operacionais de desempenho da estrutura; 5. Atualização permanente das informações aos órgãos internos e externos. 6. Acompanhamento das ações dos órgãos externos <p>Caso as ações adotadas não sejam efetivas e a anomalia não seja extinta, adotar as ações descritas para o Nível de Emergência 4.</p>

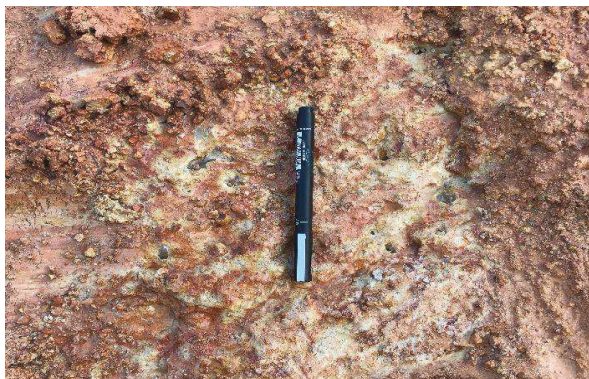
1.0 Identificação de canalículos com surgências de água.

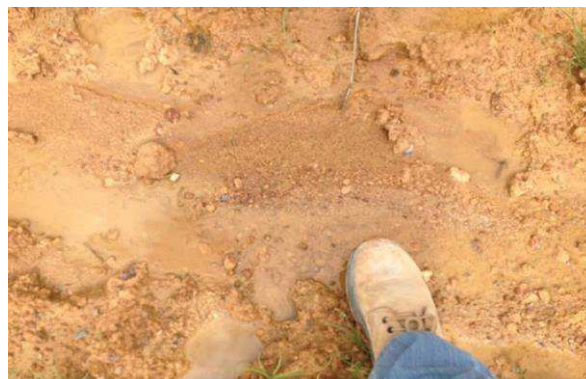
2.0 Identificação de surgência de água a jusante do Dique.

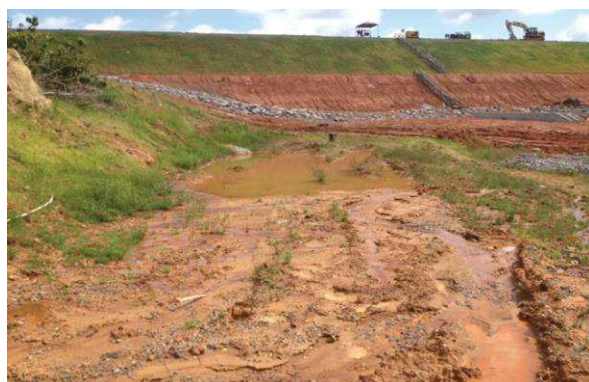
3.0 Identificação de surgência de água próximos ao dreno de pé e talude de escavação.

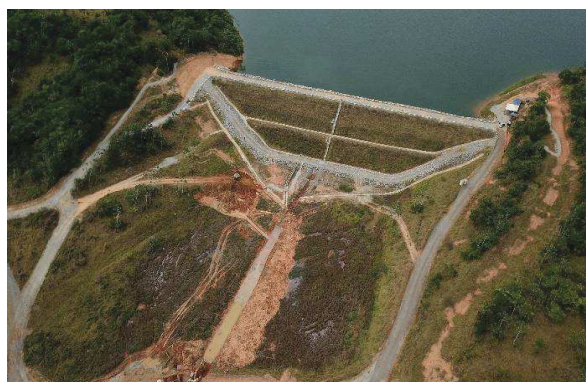
4.0 Identificação por meio da vista aérea das surgências de água a jusante do Dique.

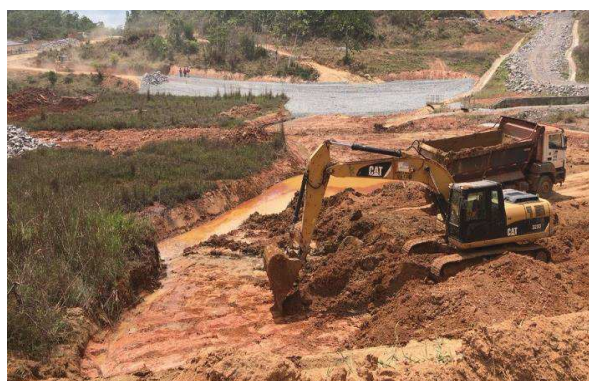
5.0 Limpeza e retirada do material para proceder com o lançamento da areia compactada - 3AF-C.

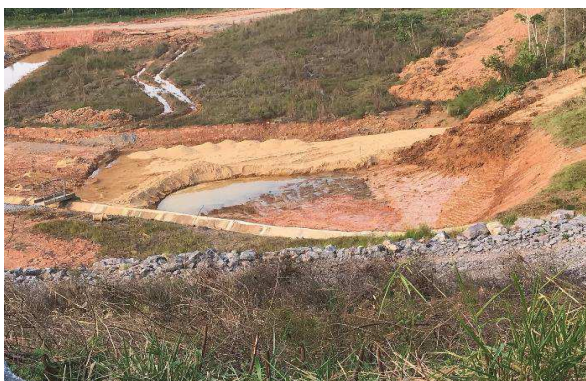
6.0 lançamento da areia compactada para proceder com o assentamento da transição compactada com uso da 4A'-C

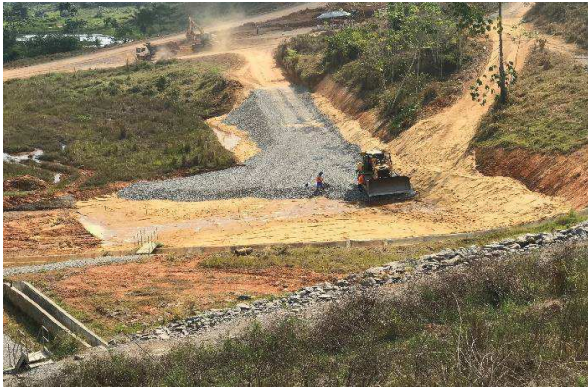
7.0 Início do lançamento da transição compactada com uso da 4A'-C.

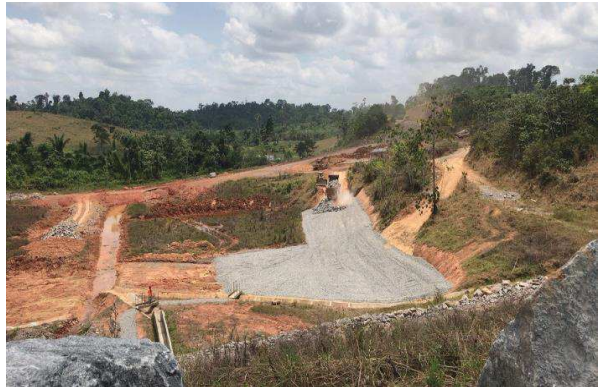
8.0 Avanço da transição compactada com o início do enrocamento compactado.

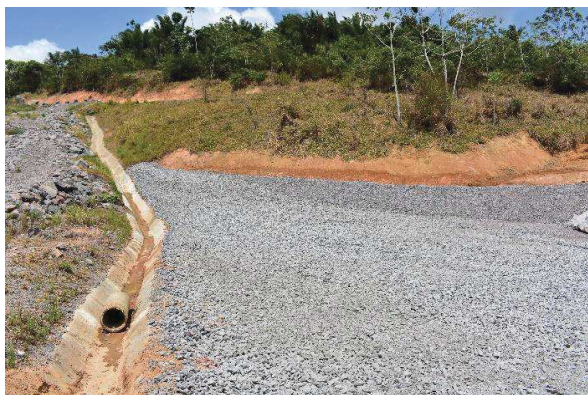
9.0 Conclusão do lançamento da transição compactada com uso da 4A'-C.

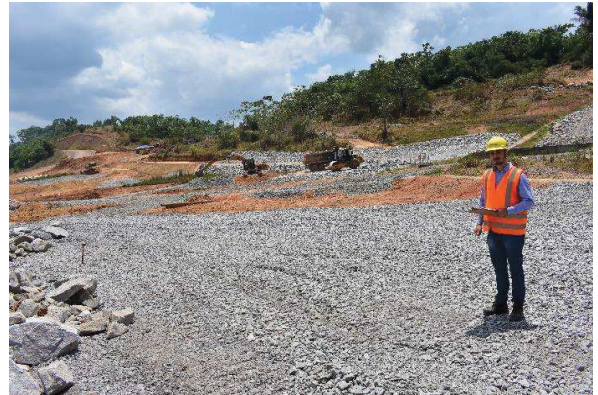
10.0 Assentamento do enrocamento compactado.

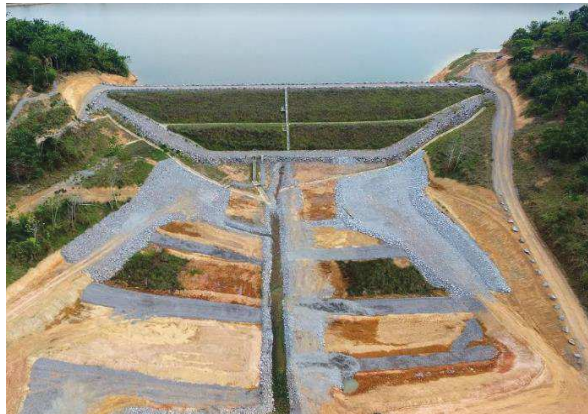
11.0 Dreno invertido concluído.

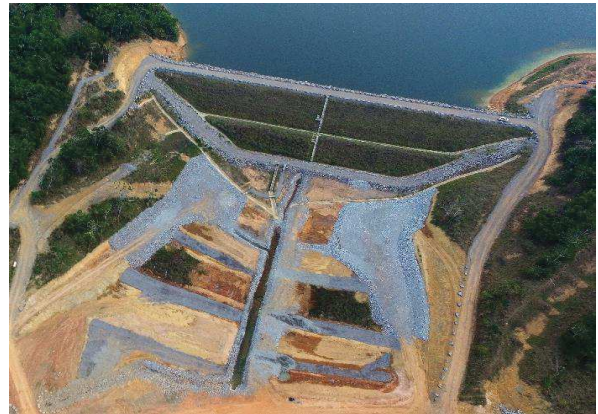
12.0 Dreno invertido concluído.

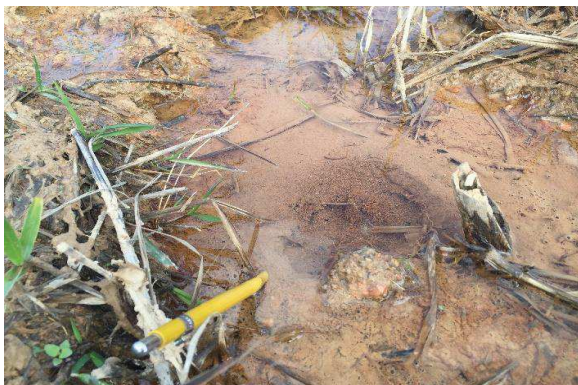
1.0 Identificação de canalículos com surgências de água.

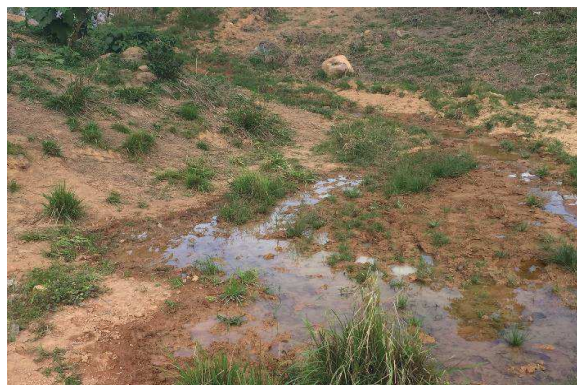
2.0 Identificação de surgência de água a jusante do Dique.

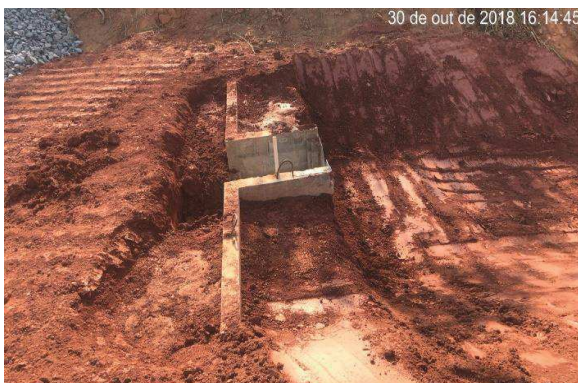
3.0 Limpeza e retirada do material para proceder com o lançamento da areia compactada - 3AF-C.

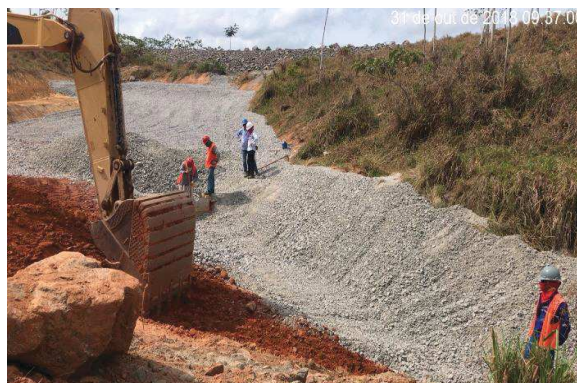
4.0 Início do enrocamento compactado.

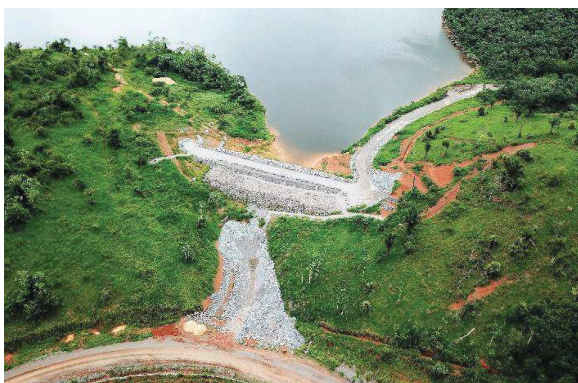
5.0 Aterro de proteção do talvegue - filtro invertido concluído.

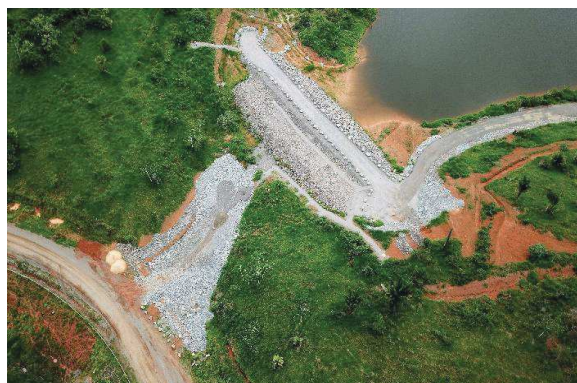
6.0 Aterro de proteção do talvegue - filtro invertido concluído.
