INFLUÊNCIA DAS CARACTERÍSTICAS DO FLUIDO NA CORROSÃO E EROSÃO EM AMOSTRAS DE AÇO 5L X65

Dissertação apresentada ao Programa de Pós-Graduação em Engenharia Química da Universidade Federal do Pará - PPGEQ, do Instituto de Tecnologia - ITEC, da Universidade Federal do Pará - UFPA, como parte dos requisitos necessários à obtenção do título de Mestre em Engenharia Química.

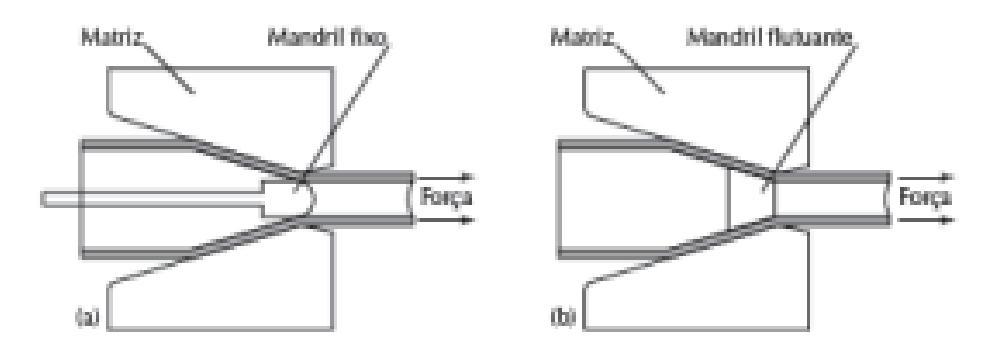
Figura 1 - Processo de trefilação a frio(a) com mandril fixo e (b) com mandril flutuante

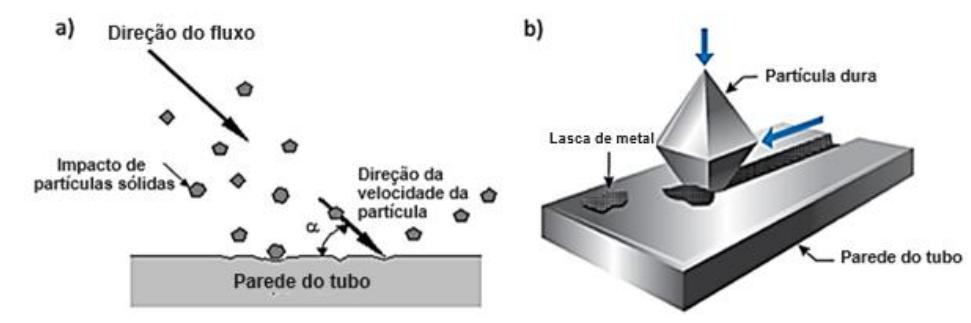
Figura 2 -Diagrama esquemático de a) erosão de partículas sólidas sob condição de fluxo turbulento e b) abrasão sob condição de fluxo laminar

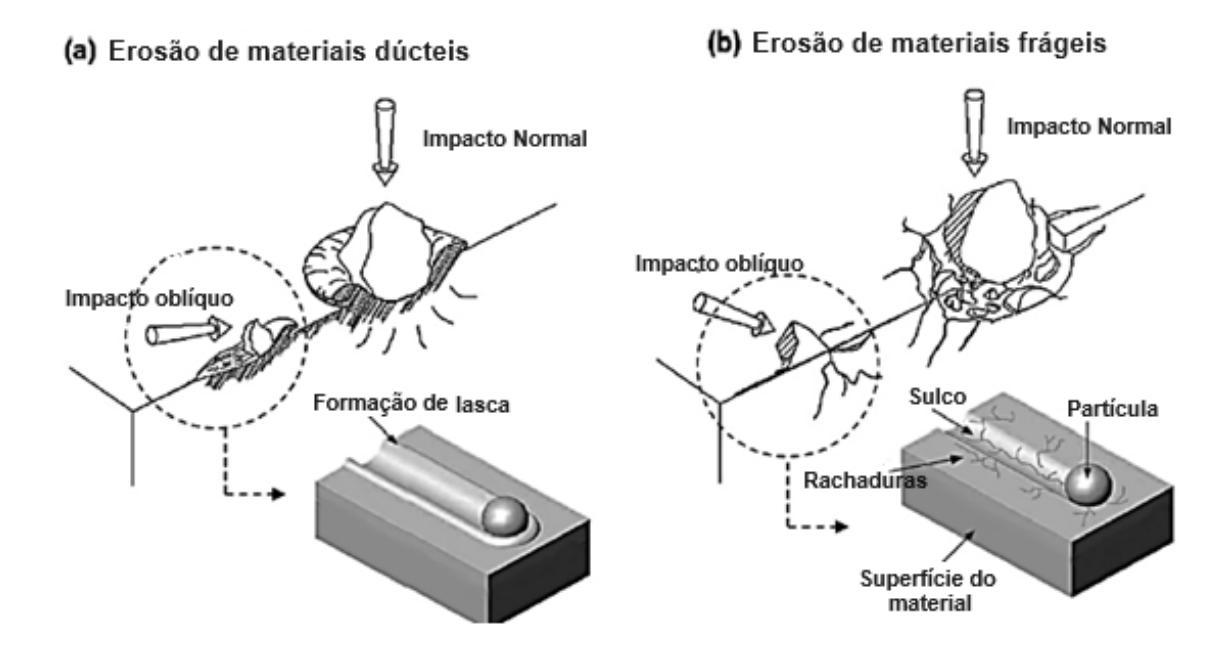
Figura 3 - Erosão causada por mecanismo de deformação no impacto normal e mecanismo de corte no impacto oblíquo em a) materiais dúcteis e b) materiais frágeis

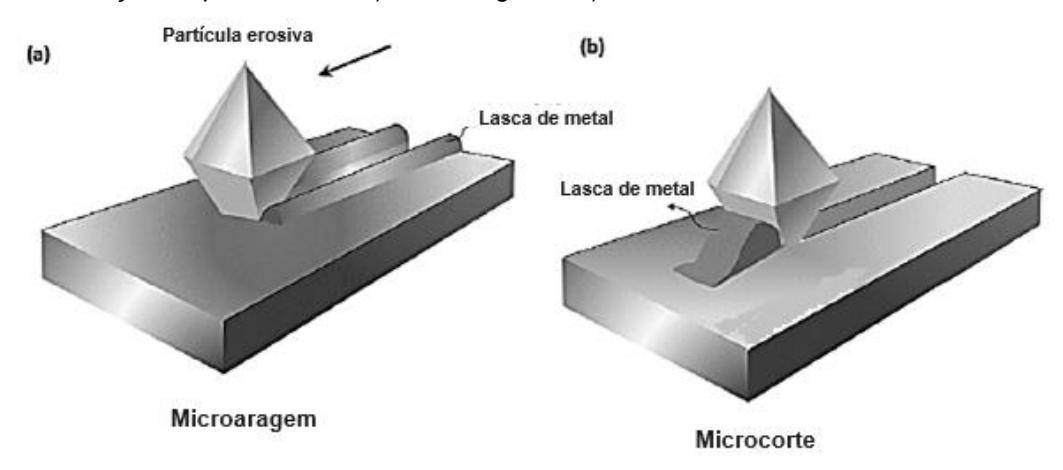
Figura 4 - Ilustração esquemática de a) microaragem e b) mecanismo de microcorte

Adicionalmente, Islam e Farhat (2014) sugeriram que os principais mecanismos poderiam ser classificados de acordo com diferentes combinações do ângulo de impacto da partícula e da velocidade da partícula, considerando um aço API 5L X42 (0,28C, 1,30Mn e 0,15Si, m%). Esses autores investigaram diferentes combinações de velocidade e ângulo de impacto e concluíram que em baixo ângulo de impacto e baixa velocidade, as partículas formam sulcos conforme interagem com a superfície dos materiais e a aragem é o mecanismo de erosão dominante. Para discriminar entre arar e cortar deve-se notar que no primeiro mecanismo, o material não é removido da superfície e apenas se desloca para o lado do sulco de erosão (Barge *et al.*, 2003). Por outro lado, o corte forma um cavaco de metal na frente da partícula erosiva e um volume de material igual ao volume do sulco de erosão é perdido da superfície, como ilustrado na Figura 4.

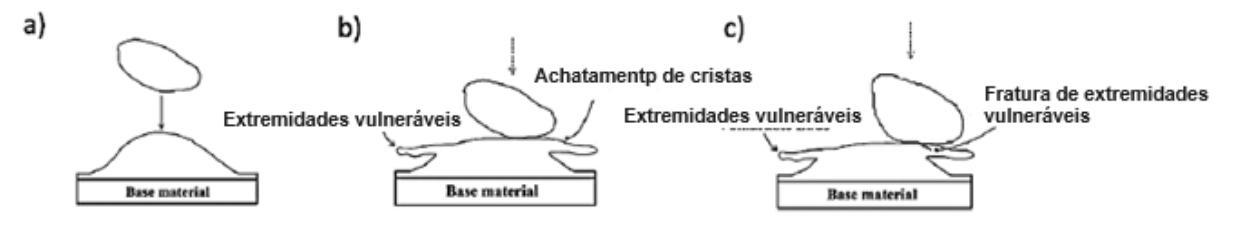
Figura 5 - Ilustração das etapas de remoção de metal em baixa velocidade e alto ângulo de impacto

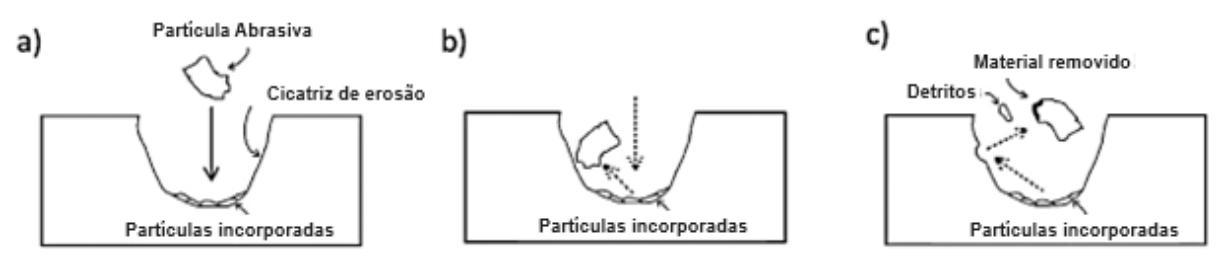
Figura 6 - Ilustração das etapas do processo de corte secundário em alta velocidade e alto ângulo de impacto.

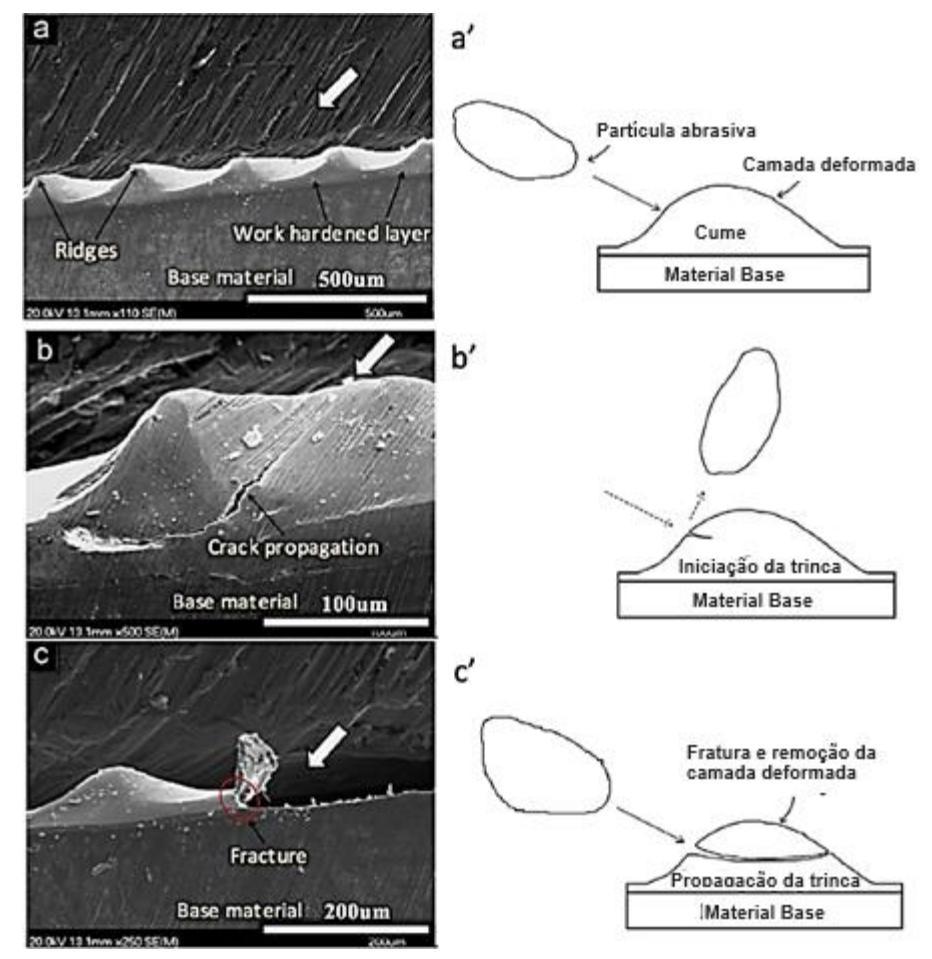
Figura 7 - a–c) Micrografia MEV das camadas transversais de uma cicatriz de erosão. As setas brancas indicam a direção do fluxo de partículas. (a) Camada erodida e deformada, (b) propagação de trincas abaixo da superfície, (c) fratura da camada deformada. a´–c´) Ilustrações esquemáticas da remoção do metal (Teste de erosão: Um testador do tipo jato de areia com partículas de óxido de alumínio).

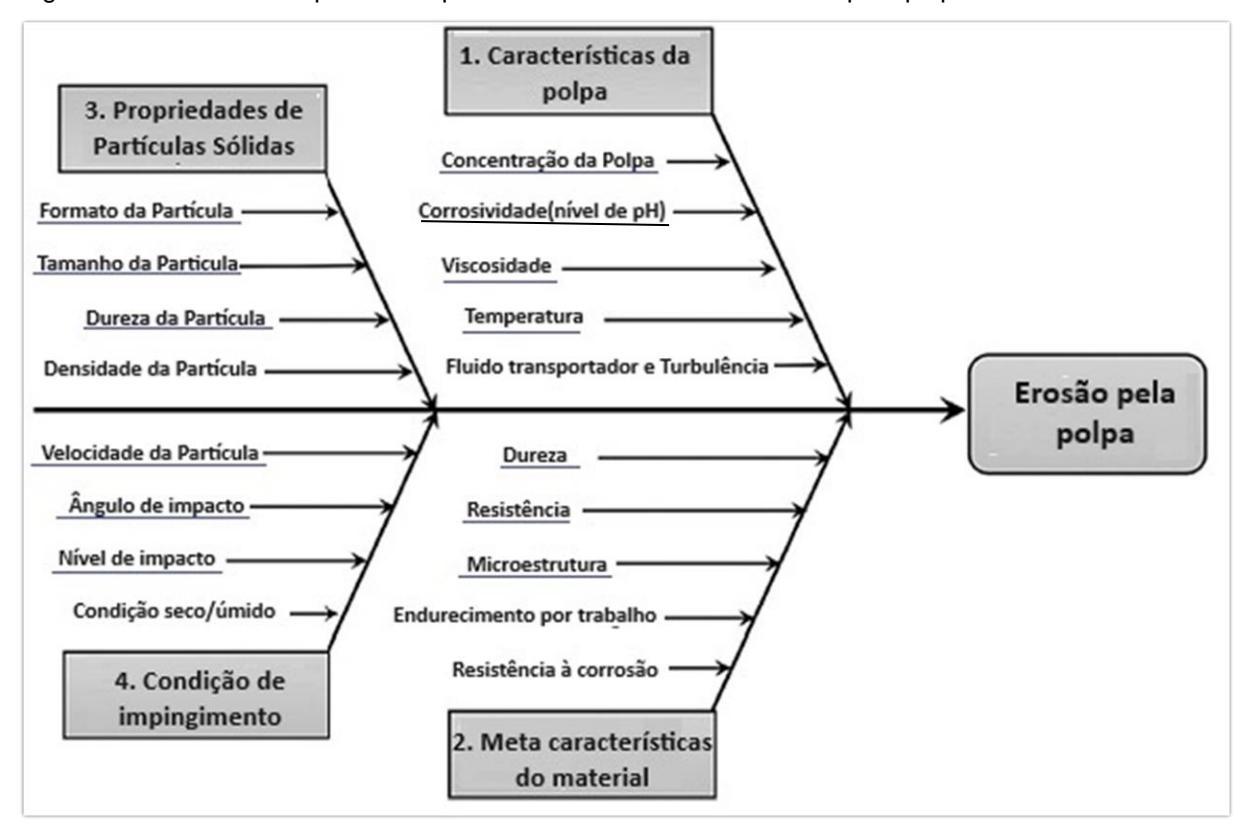
Figura 8 - Parâmetros importantes que influenciam a erosão causada pela polpa

Vários pesquisadores mediram e quantificaram o efeito de diferentes parâmetros na erosão causada pela polpa de partículas sólidas. Os parâmetros podem ser classificados em quatro grupos: características da superfície do alvo, propriedades das partículas erosivas, características da polpa fluida e condição de contato ou impacto. Estes são apresentados em um diagrama na Figura 8.

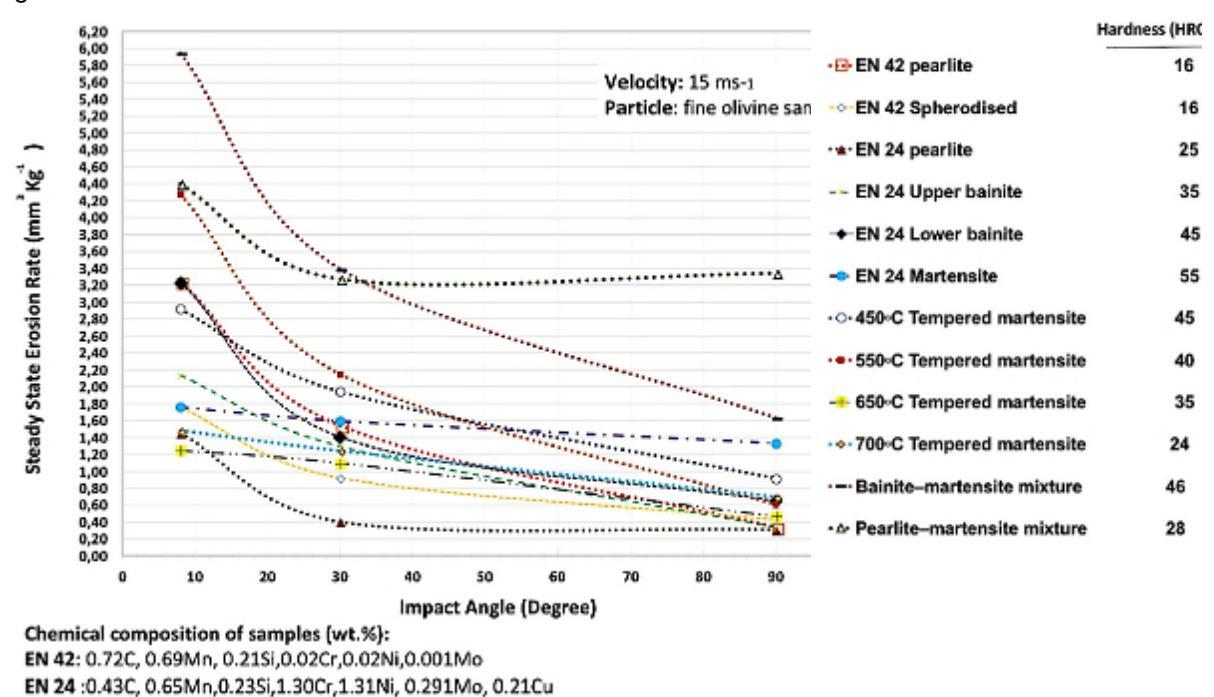
Figura 9 - Efeito da dureza e da microestrutura na taxa de erosão em estado estacionário

Resultados semelhantes também foram relatados para velocidades de partícula de 25 m/s e 35 m/s. Este resultado corroborou o trabalho de Levy (1981), que mostrou que, devido a diferenças na distribuição de carbetos finos, um aço AISI 1075 esferoidizado com dureza de 79 HRB era mais resistente à erosão do que microestruturas perlíticas finas e grossas com valores de dureza de 100 e 90 HRB, respectivamente.

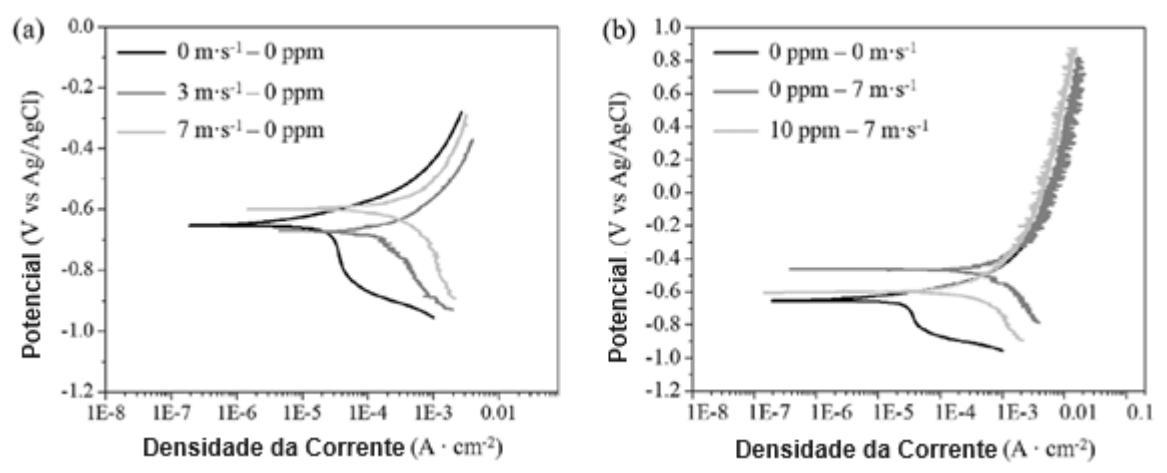
Figura 12 - Polarização potenciodinâmica para variação de: (a) Velocidade de fluxo da polpa, e (b) Teor de oxigênio dissolvido na polpa

Adicionalmente, na Figura 12 e Tabela 3 - apresentam os resultados da polarização potenciodinâmica. É possível notar que a condição de fluxo do eletrólito na ausência de oxigênio afeta tanto as correntes de polarização anódica quanto catódica, observando-se um aumento maior da catódica em uma velocidade maior, produzindo uma maior densidade de corrente de corrosão (jcorr). Por outro lado, o aumento de oxigênio dissolvido na polpa produz um deslocamento do potencial de corrosão (Ecorr) de quase 0,2 V na direção anódica, associado ao aumento da densidade de corrente do ramo catódico, quase dobrando o jcorr do ramo sistema. A densidade de corrente anódica apresenta um leve aumento em maior teor de oxigênio dissolvido, sem alteração significativa na forma do ramo anódico.

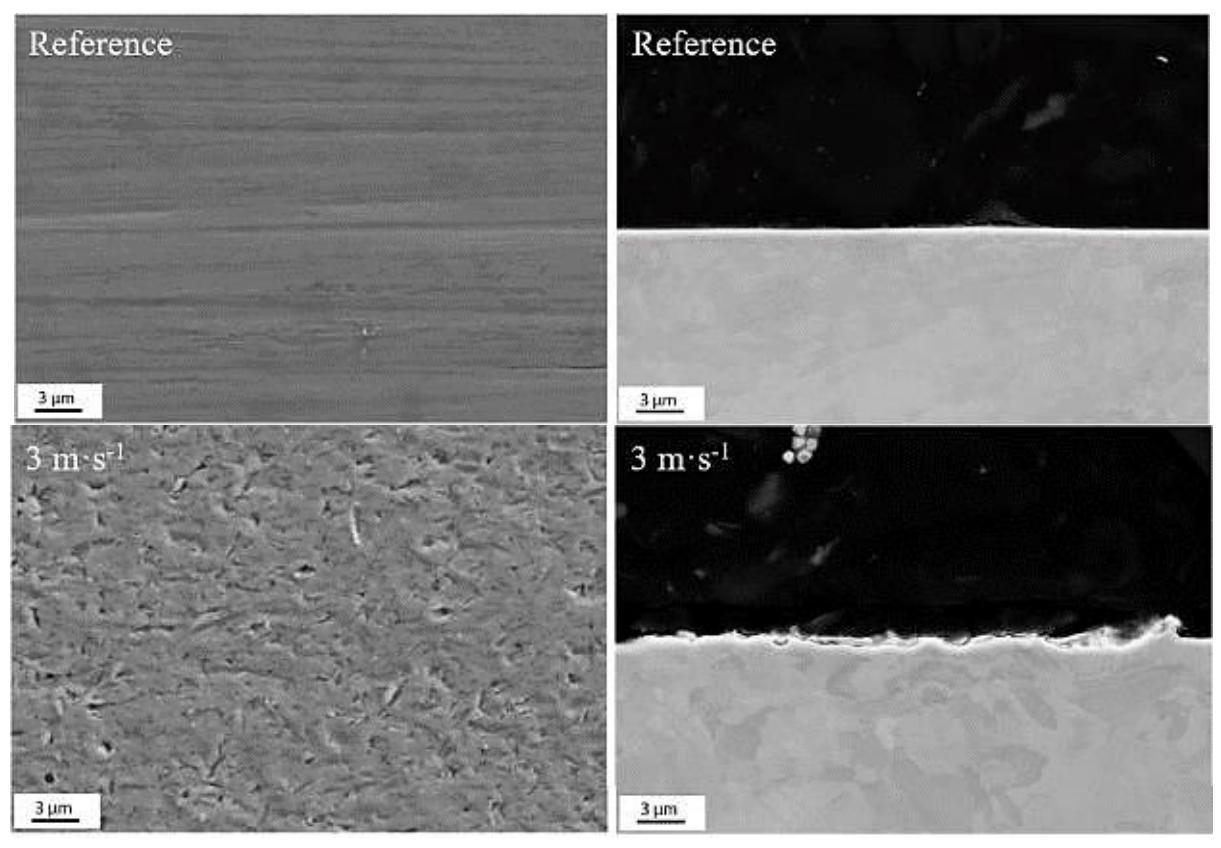
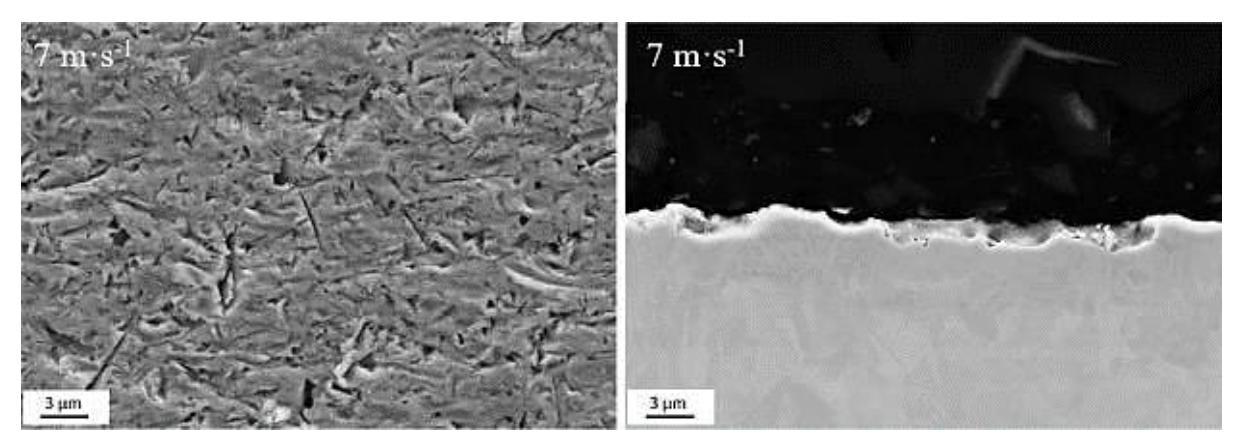
Figura 13 - Micrografias MEV da superfície (coluna da esquerda) e seções transversais (coluna da direita) de amostras expostas a 3 e 7m·s⁻¹ da polpa a 0 ppm de oxigênio dissolvido

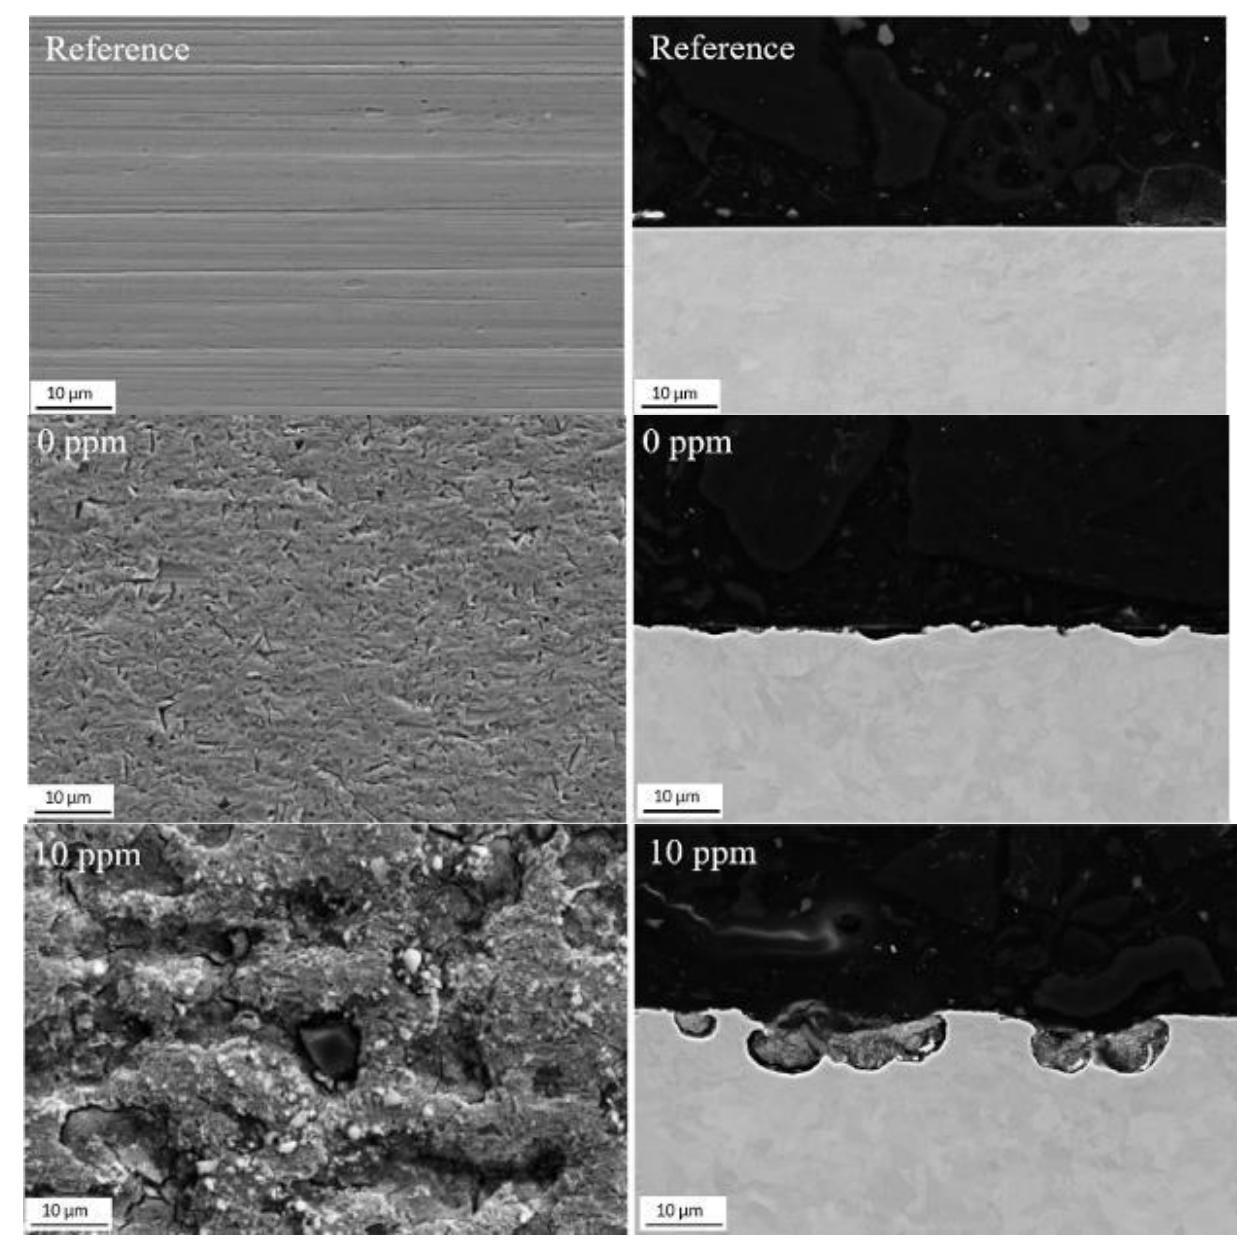
Figura 14 - Micrografias MEV representativas da superfície (coluna da esquerda) e seção transversal (coluna da direita) de amostras expostas a 0 ppm e 10 ppm de OD à polpa à velocidade de 7m·s⁻¹.

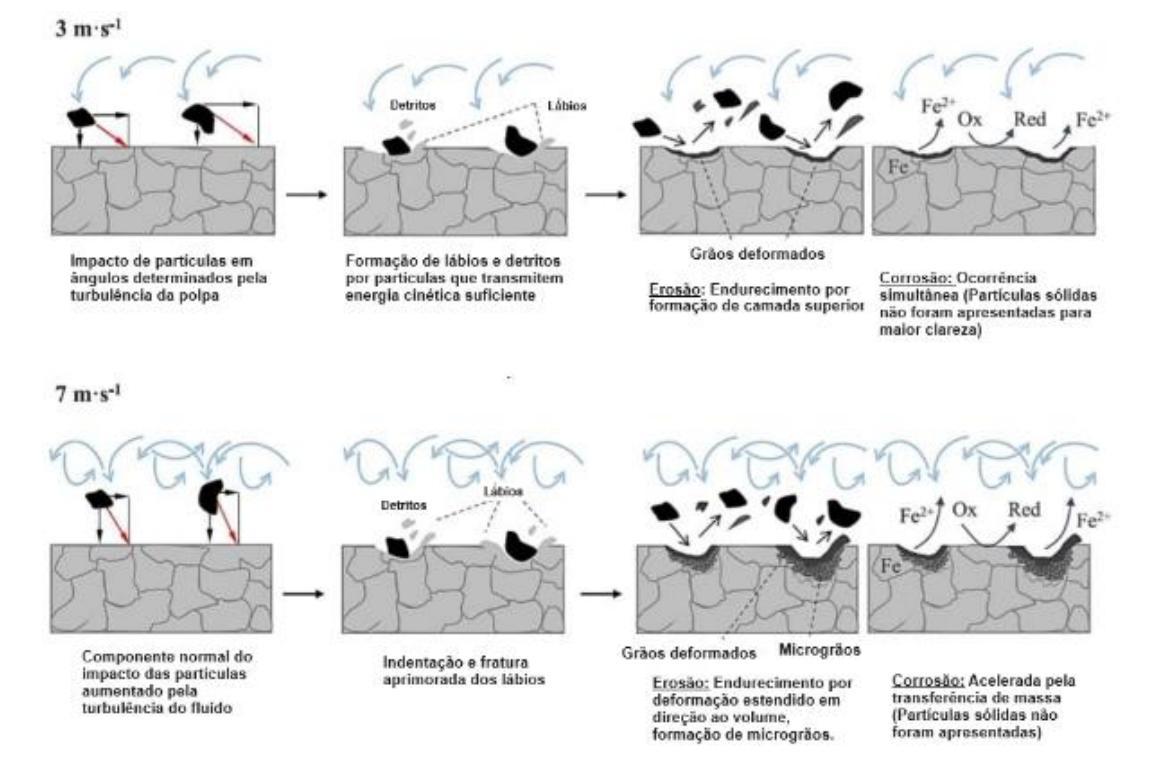
Figura 15 - Representação esquemática do efeito da velocidade da polpa sobre o mecanismo de E-C em baixíssima concentração de oxigênio.

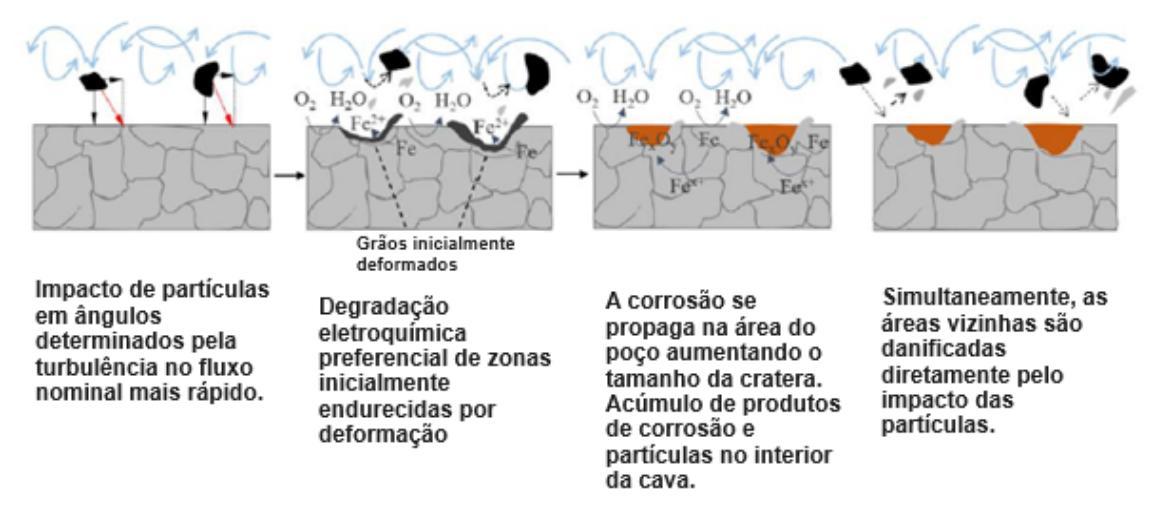
Figura 16 - Representação esquemática do efeito do oxigênio dissolvido contido na pasta sobre o mecanismo de E-C.

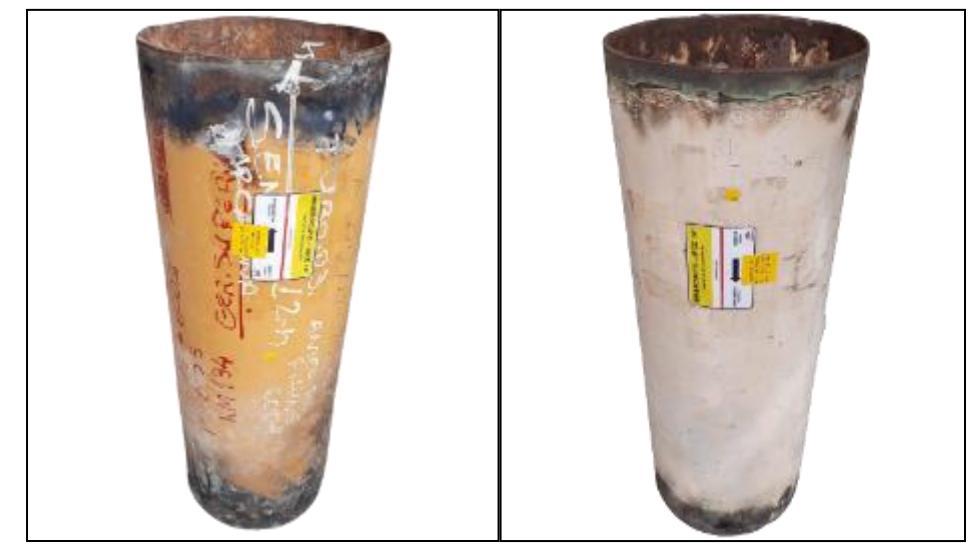
Figura 17 - Amostras de tubo de aço carbono especificadas como API 5L X65 PSL2-DN fornecidas por uma empresa: (A) Amostra retirada da tubulação próxima à bomba no km 0 (Mina); (B) Amostra retirada do duto a 23 km após a mina; Nova amostra produzida.

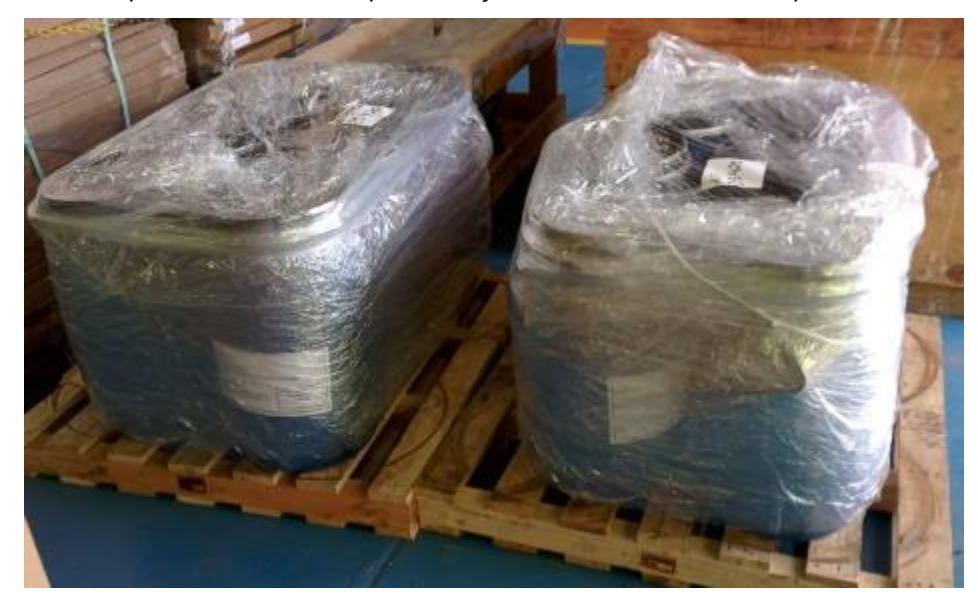
Figura 18 - Dois recipientes de 30 Litros para soluções de teste com Caulim pH Ácido.

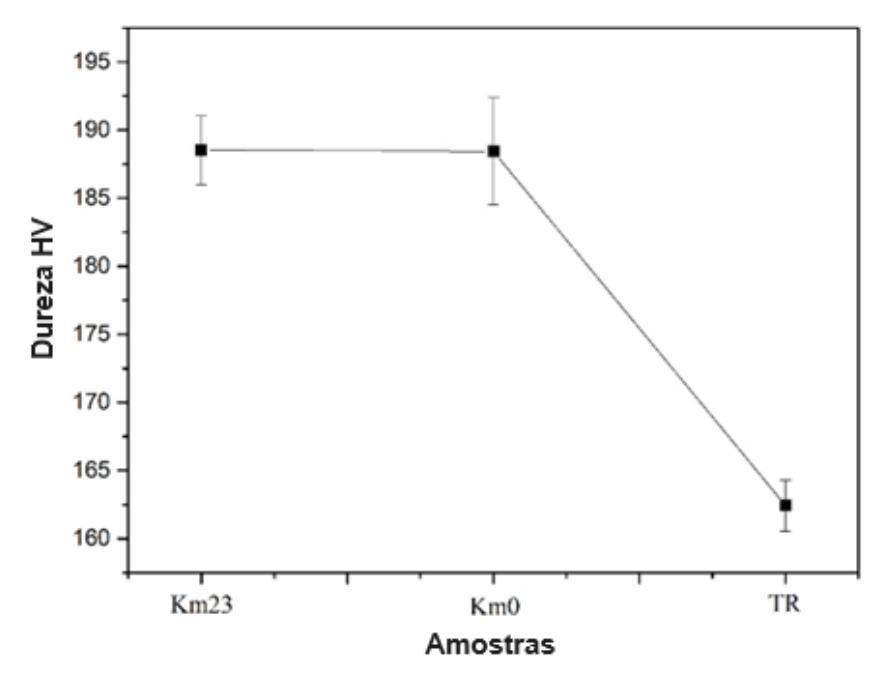
Figura 19 - Dureza das amostras

A grande diferença no resultado de dureza entre as amostras reside na baixíssima porcentagem de carbono apresentada na amostra TR. Isso minimiza problemas com possíveis pontos frágeis, além de aumentar a soldabilidade dos materiais.

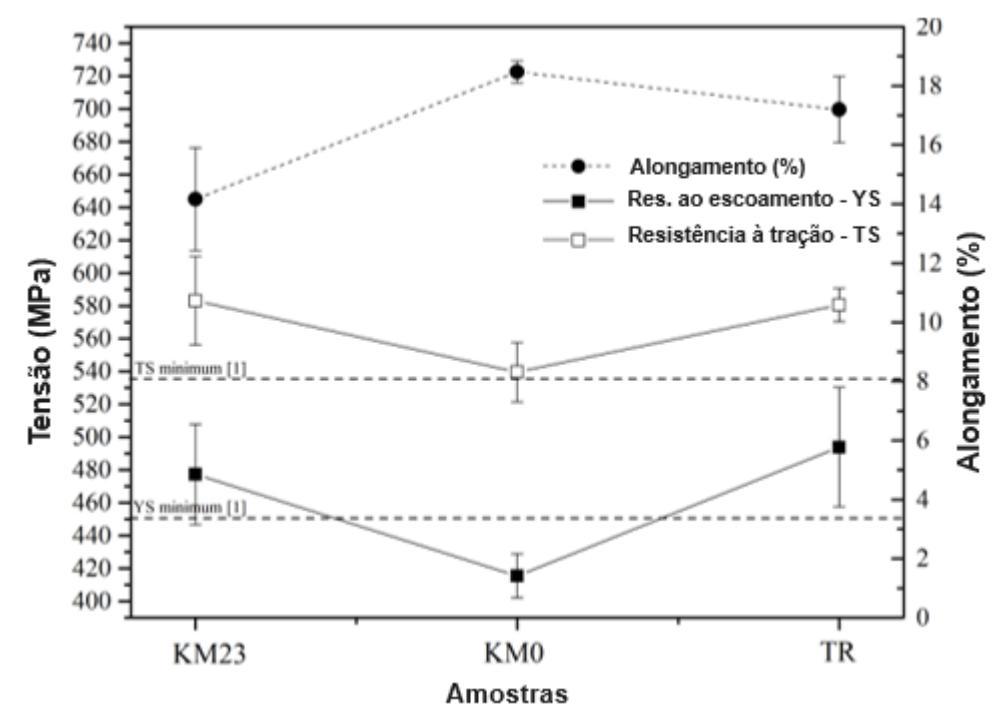
Figura 20 - Resistência à tração (TS), Resistência ao escoamento (YS) e alongamento (EI%) das amostras

O resultado dos testes de tração para as três amostras é mostrado na Figura 20. A Tabela 6 mostra os valores e os compara com a faixa recomendada pela API 5L.

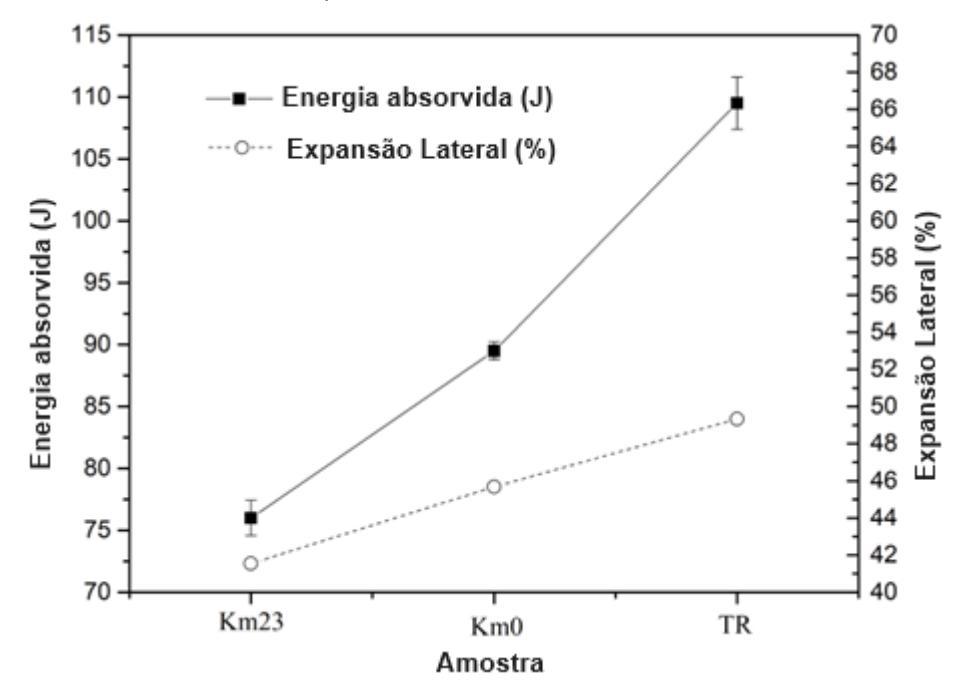
Figura 21 - Resultados do teste de impacto.

a maior energia absorvida entre as amostras testadas, além da maior expansão lateral.

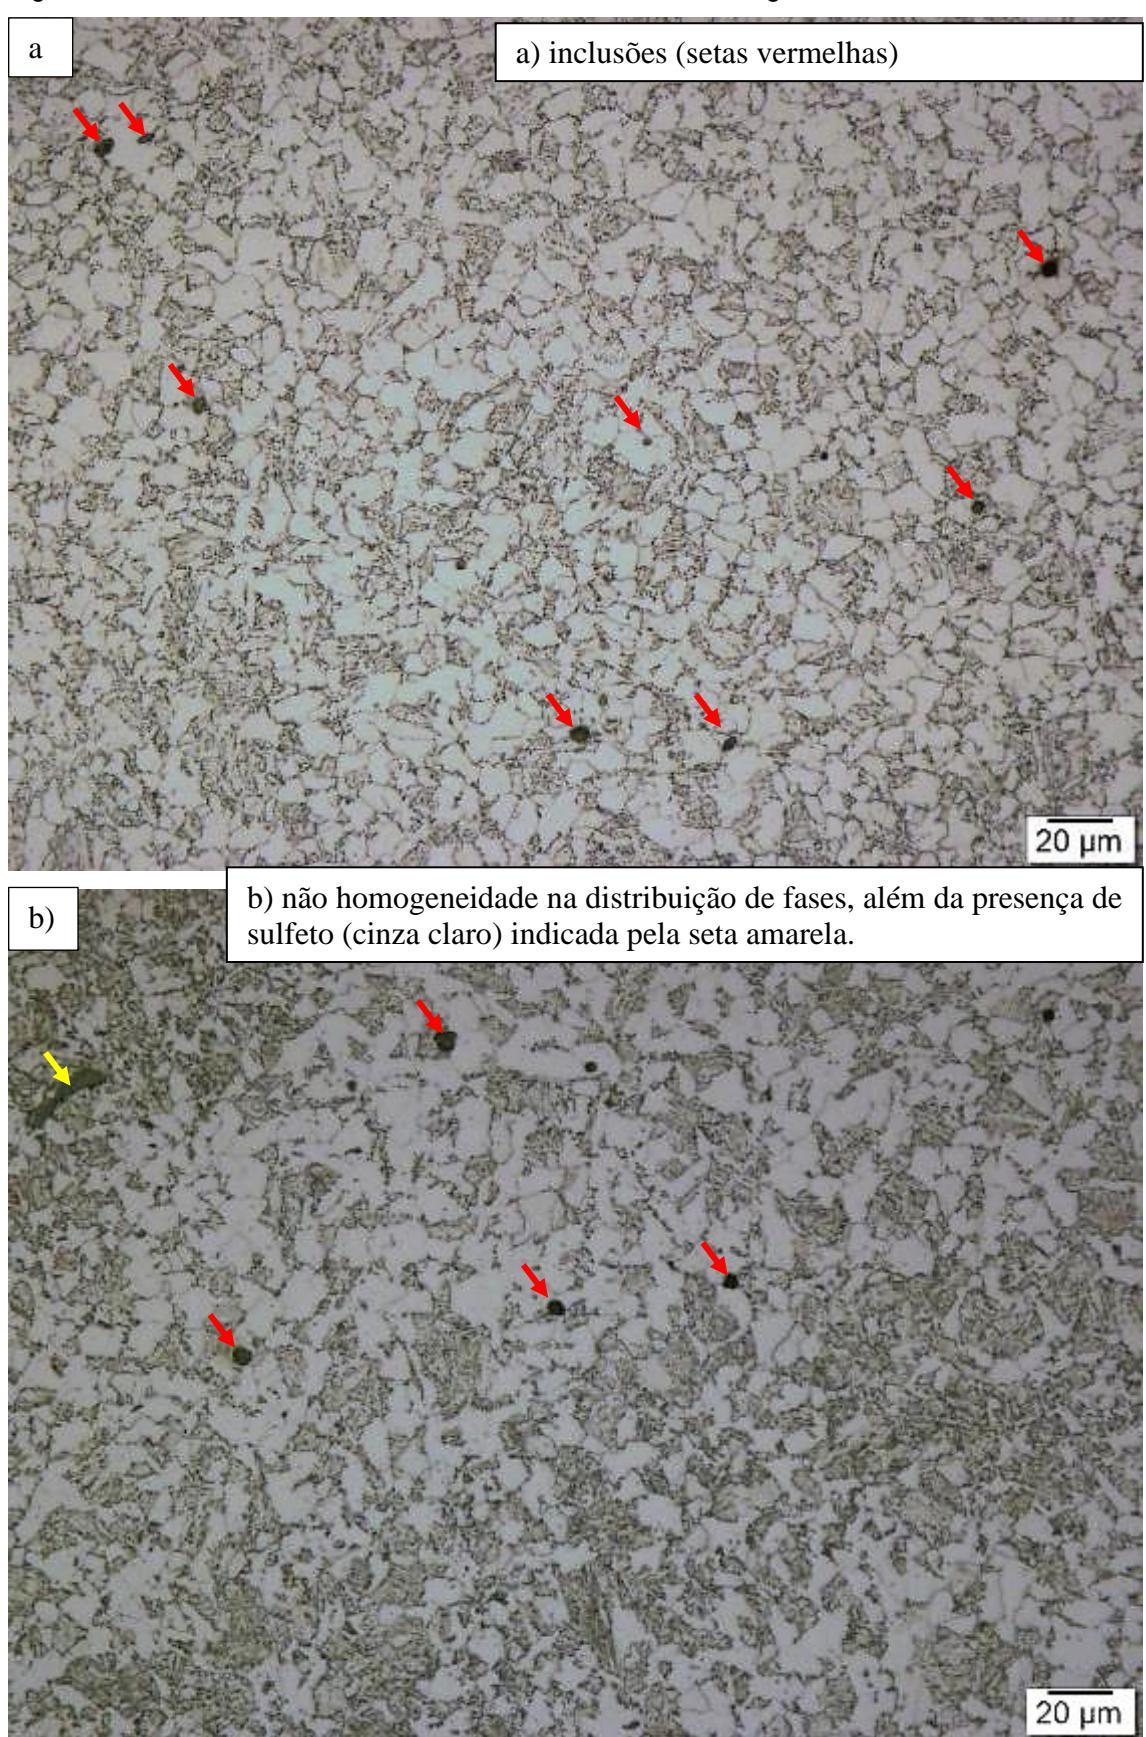
Figura 22 - Microestrutura das amostras KM-23 mostrando. Reagente Nital 2%.

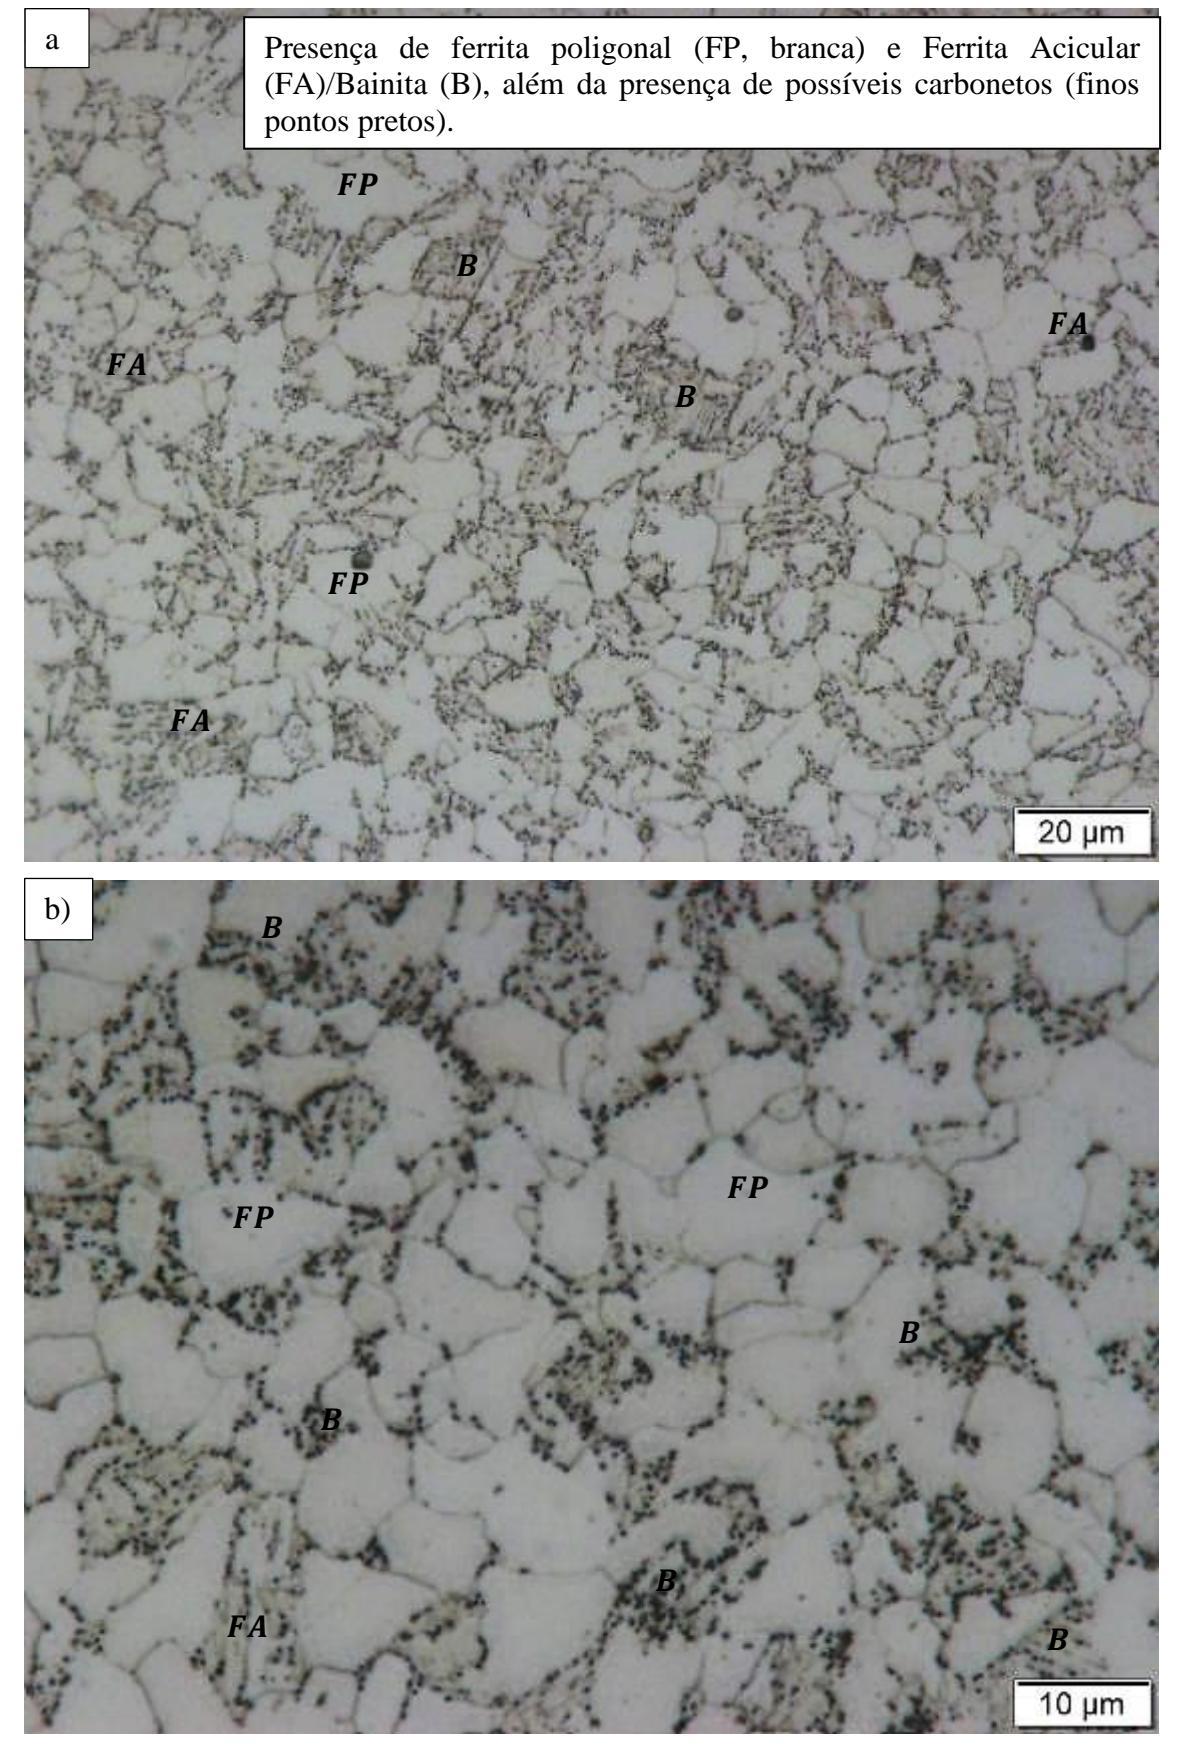
Figura 23 - Imagens mais detalhadas da microestrutura das amostras KM-23.

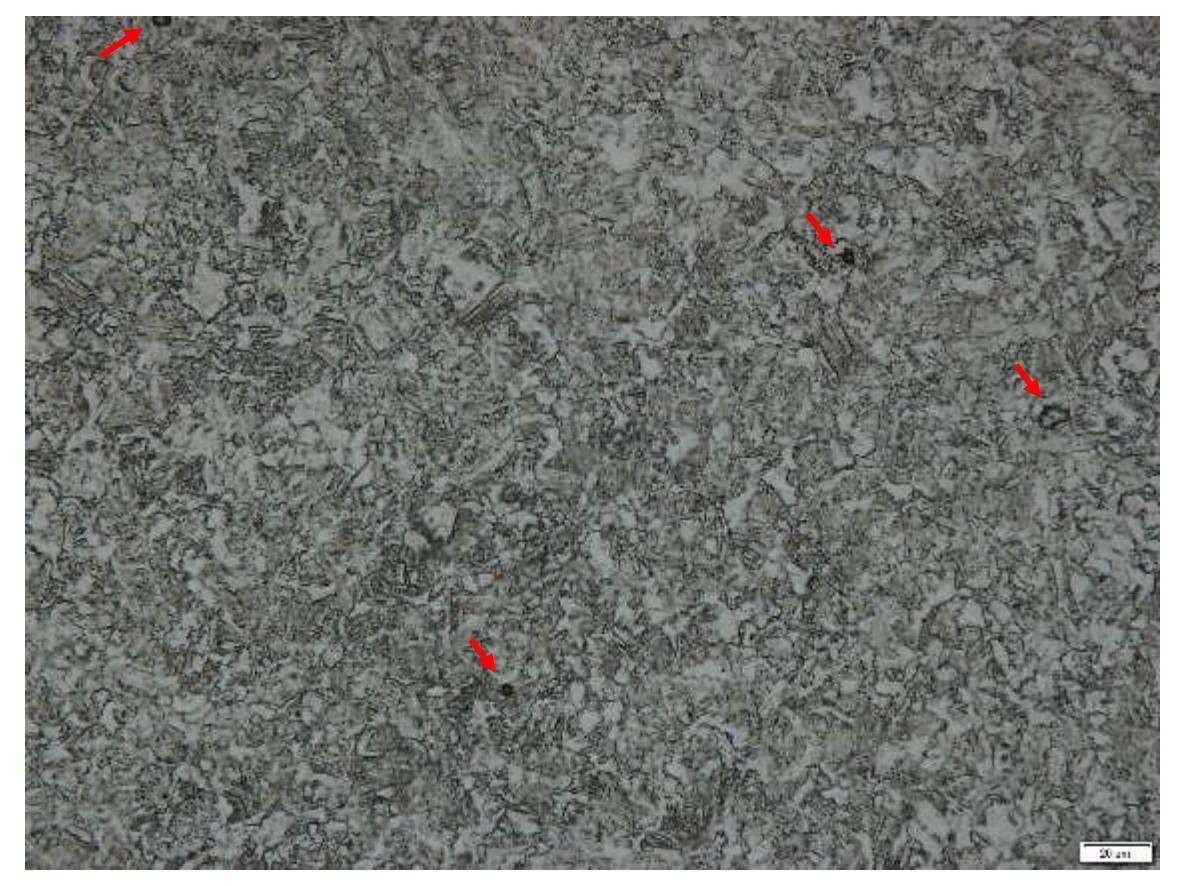
Figura 24 - Microestrutura das amostras KM23 removidas da posição 9h, evidenciando distribuição não homogênea das fases e aspecto mais acicular do que a observada na posição 6h. As setas vermelhas indicam inclusões.

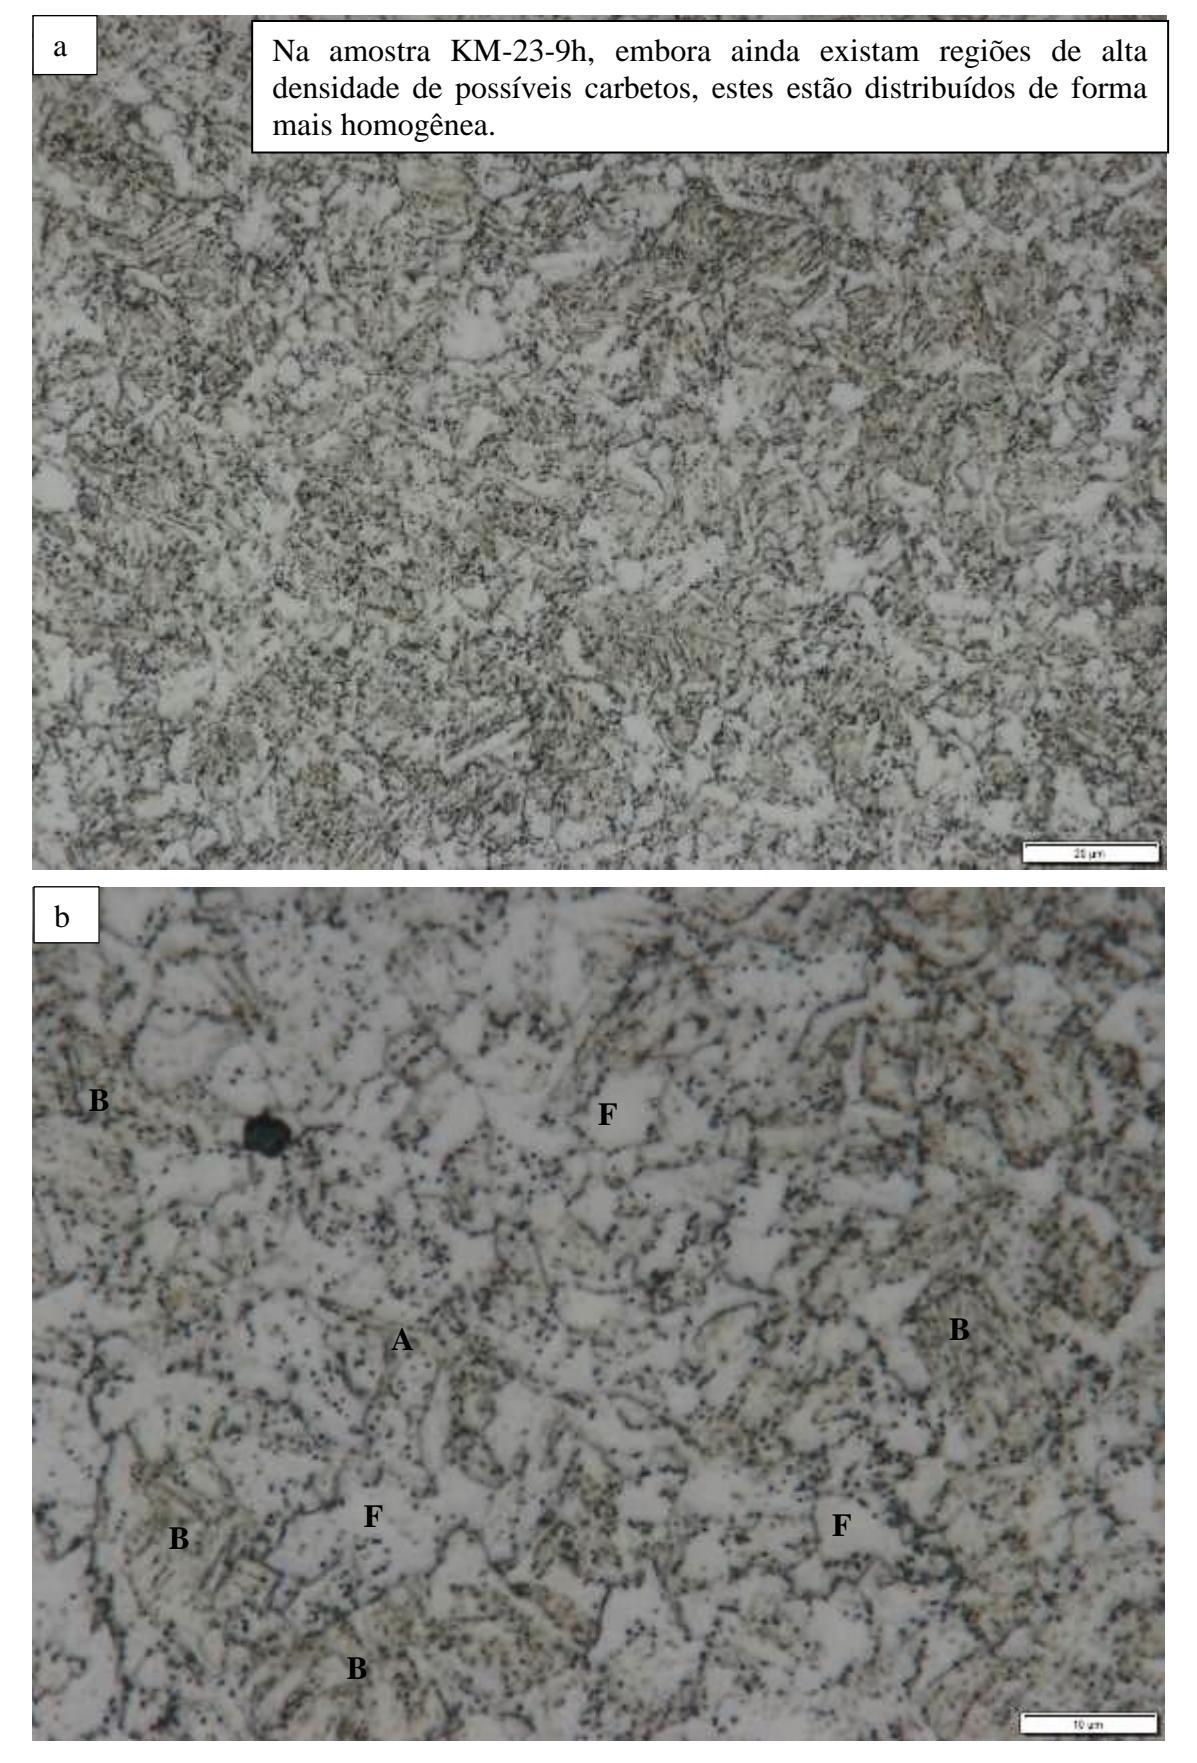
A Figura 25 também mostra que a distribuição dos precipitados finos, possíveis carbonetos, ocorreu de forma mais homogênea na amostra em comparação ao KM-23-6h. Neste último, os precipitados concentram-se nas regiões de microconstituintes mais finos, e a ferrita poligonal praticamente não apresenta esse tipo de precipitado.
