INFLUÊNCIA DAS CARACTERÍSTICAS DO FLUIDO NA CORROSÃO E EROSÃO EM AMOSTRAS DE AÇO 5L X65

Dissertação apresentada ao Programa de Pós-Graduação em Engenharia Química da Universidade Federal do Pará - PPGEQ, do Instituto de Tecnologia - ITEC, da Universidade Federal do Pará - UFPA, como parte dos requisitos necessários à obtenção do título de Mestre em Engenharia Química.

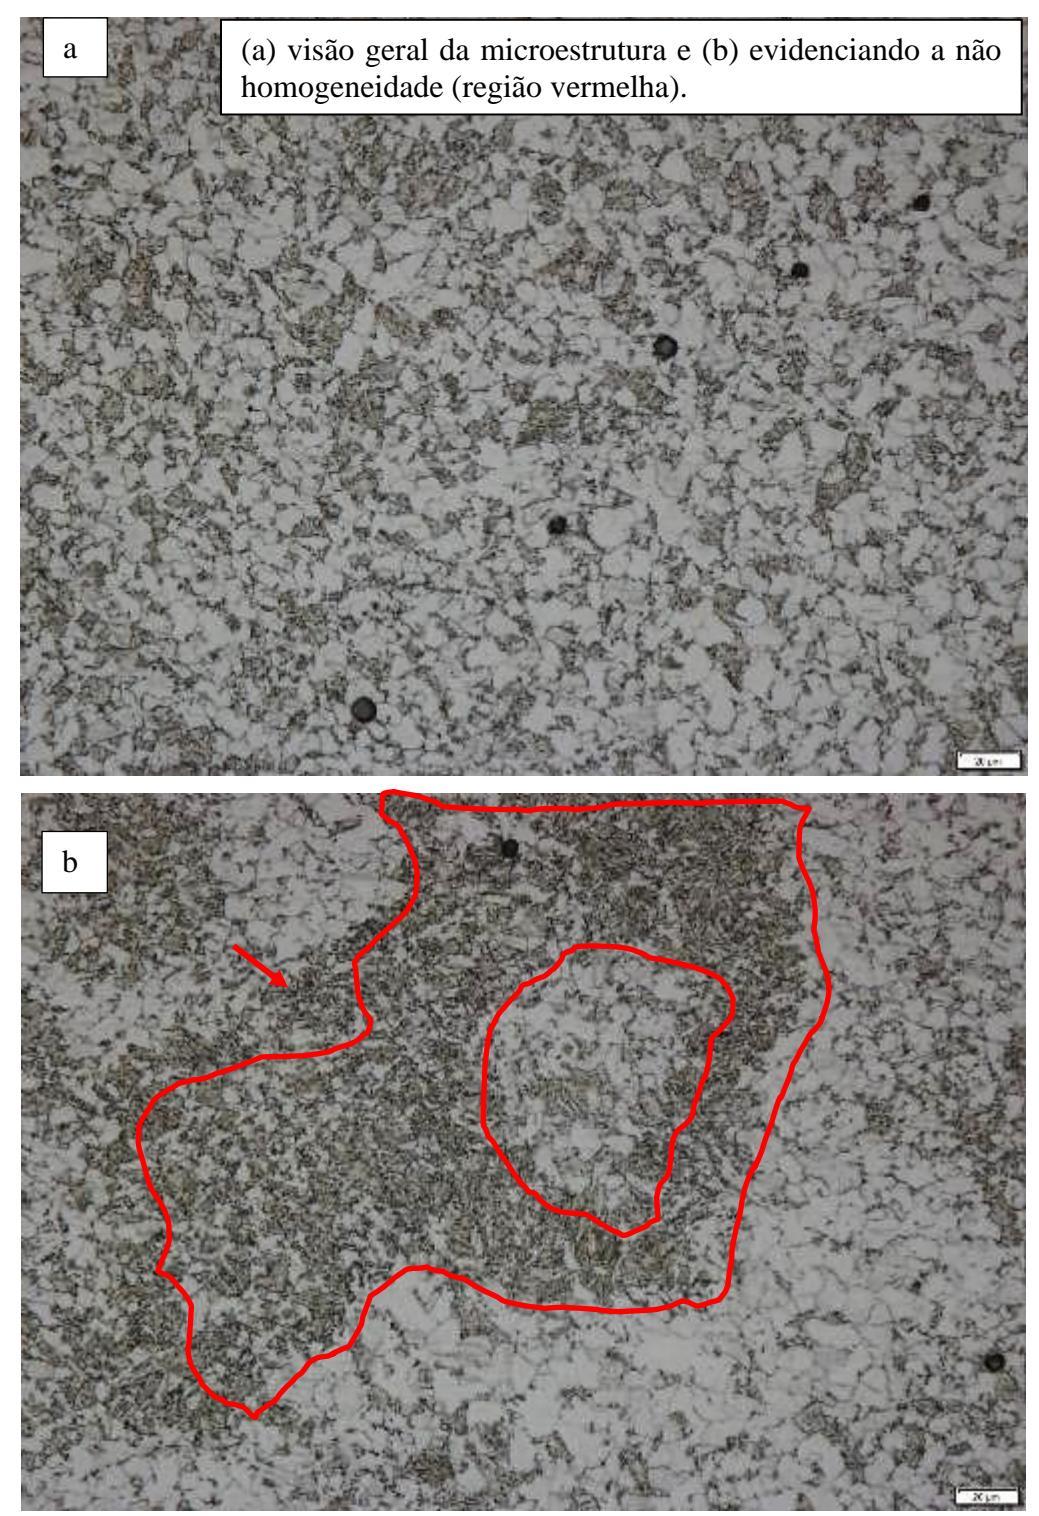
A amostra KM-0-9h apresentou microestrutura semelhante à observada na amostra KM-23-6h. No entanto, existem regiões onde prevalece a microestrutura mais fina, como mostrado na Figura 26 (b), indicando uma microestrutura não homogênea.

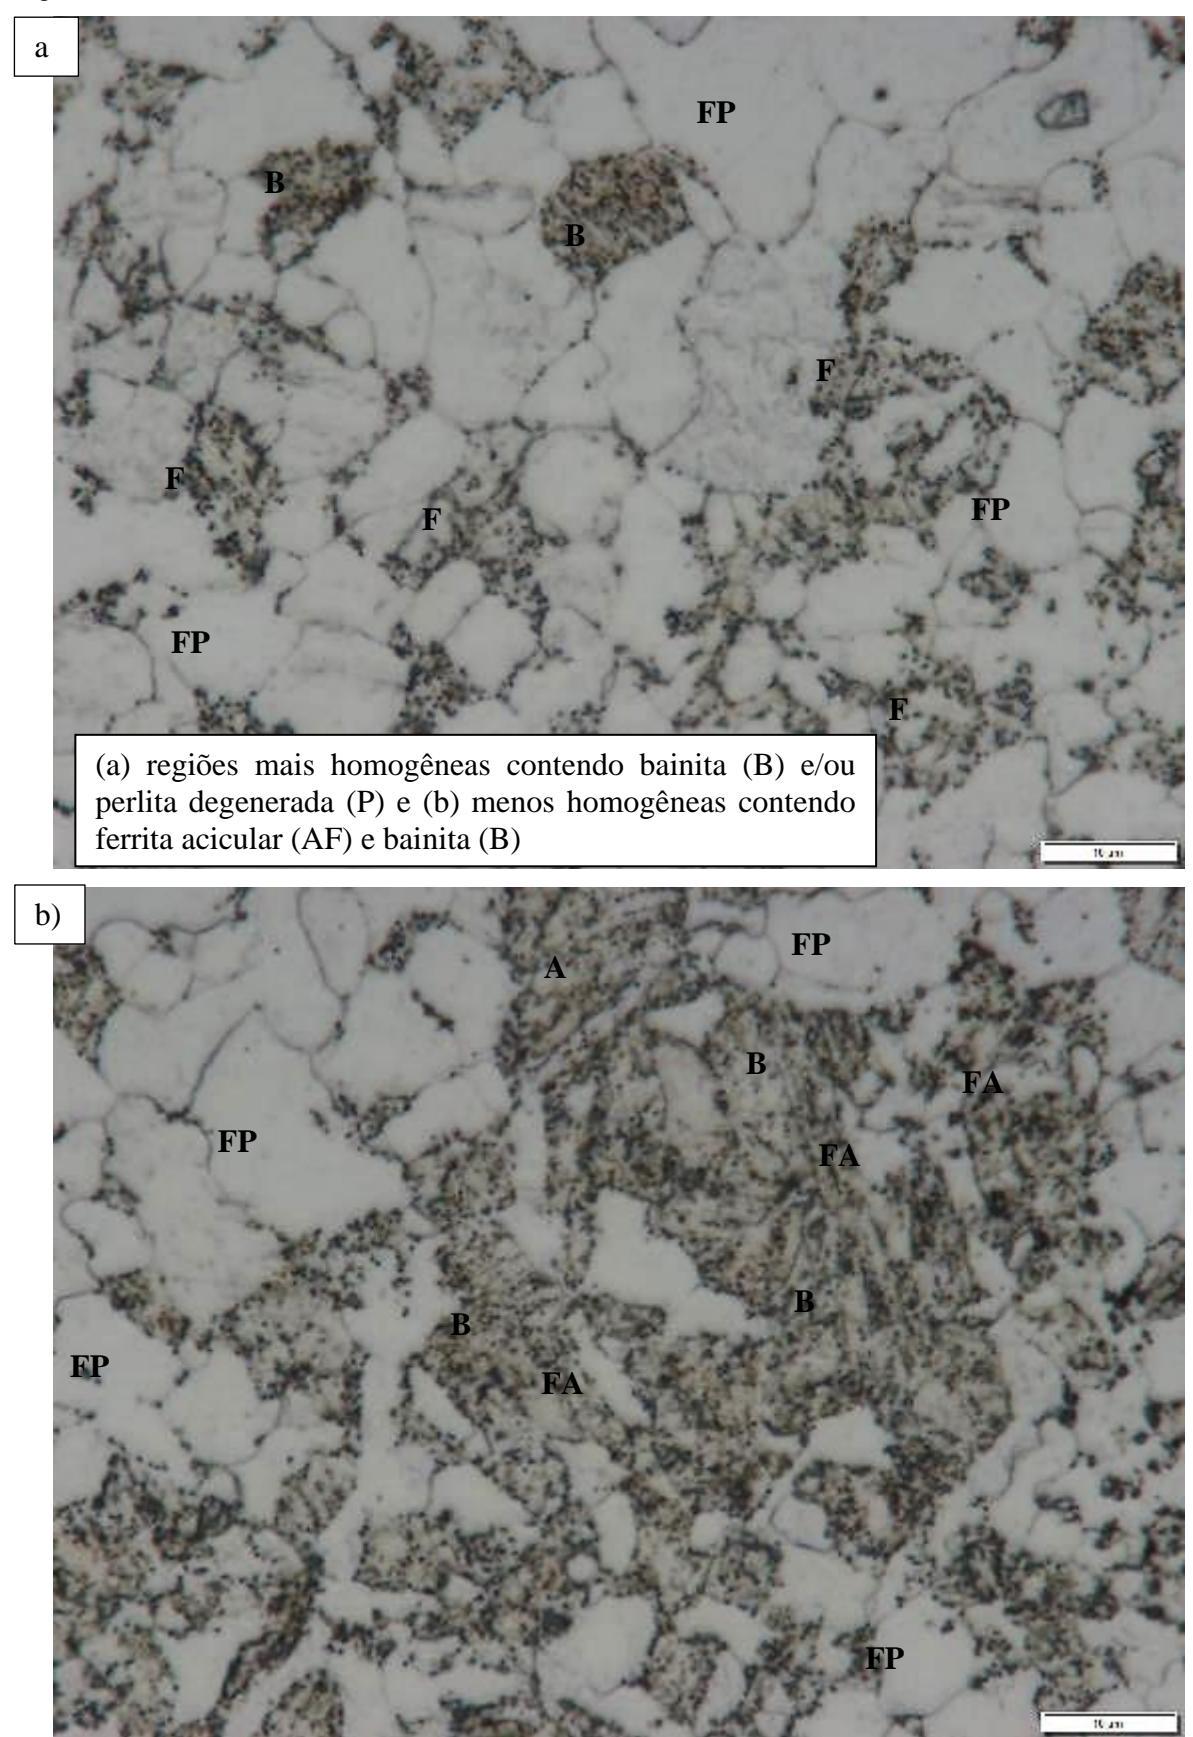
Figura 27 - Detalhes da microestrutura da amostra KM0-9h. Amostra TR

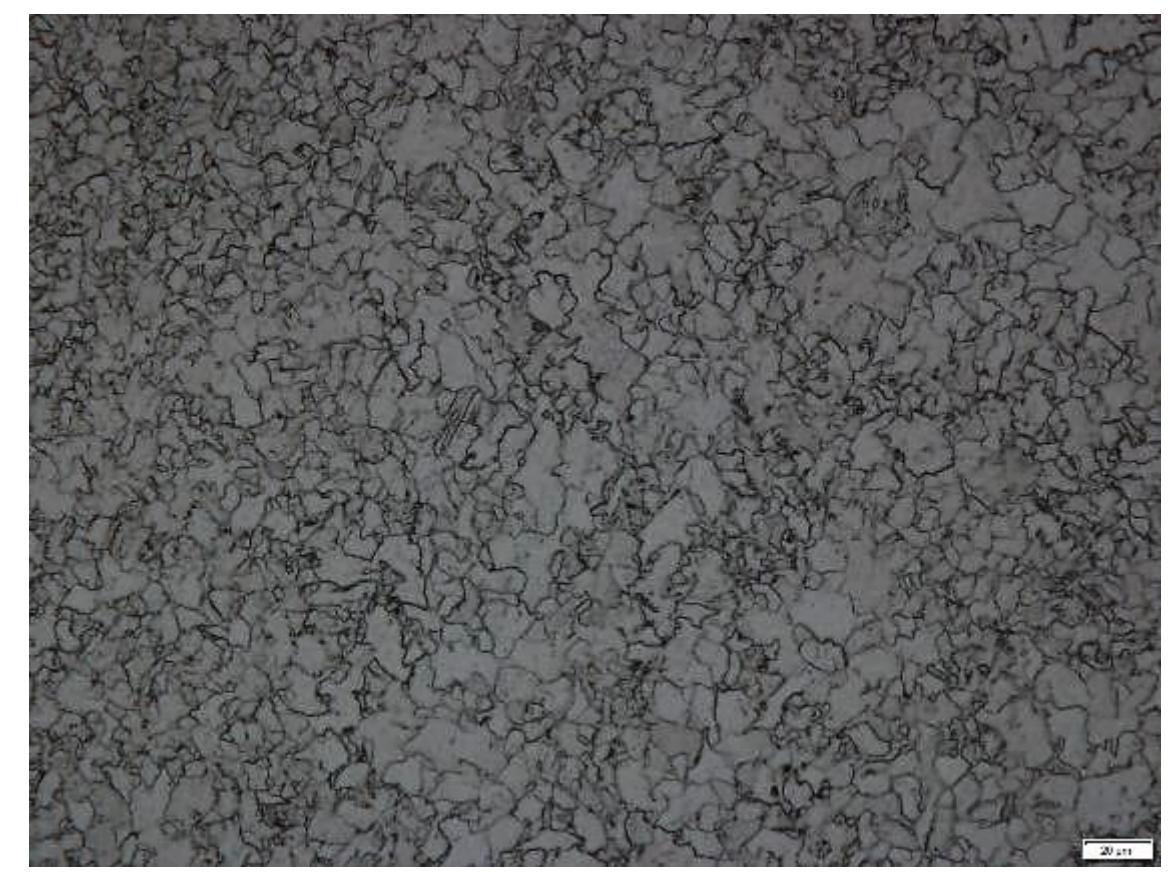
Figura 28 - Microestrutura da amostra TR

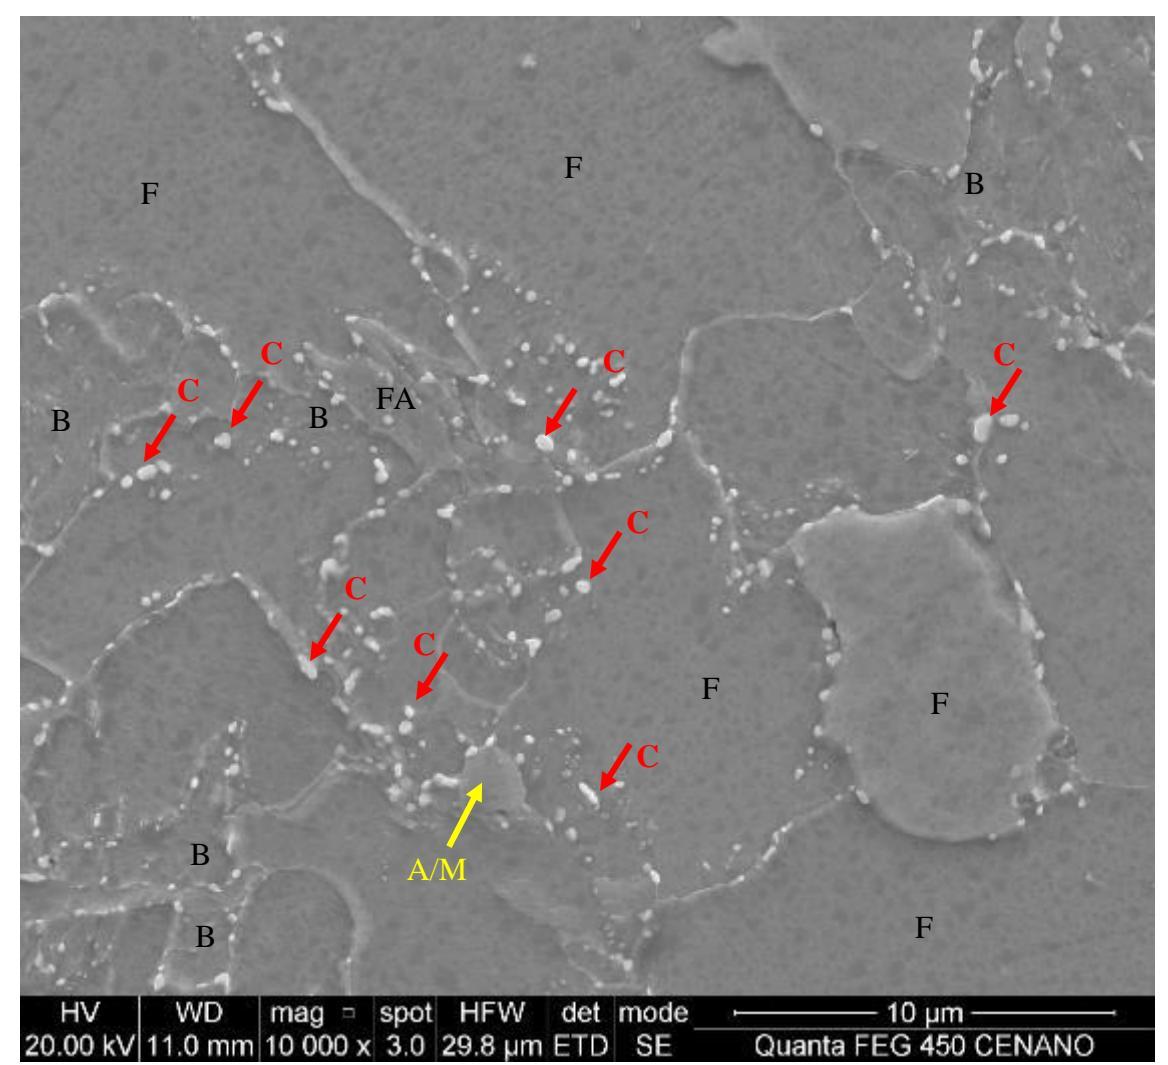
Figura 29 - Microestrutura da amostra KM-23, observada em modo de elétron secundário em MEV/FEG, apresentando maiores detalhes dos microconstituintes e precipitados presentes: F - Ferrita, B - Bainita, FA - Ferrita Acicular, A/M – Austenita-Martensita, C - Carbetos.

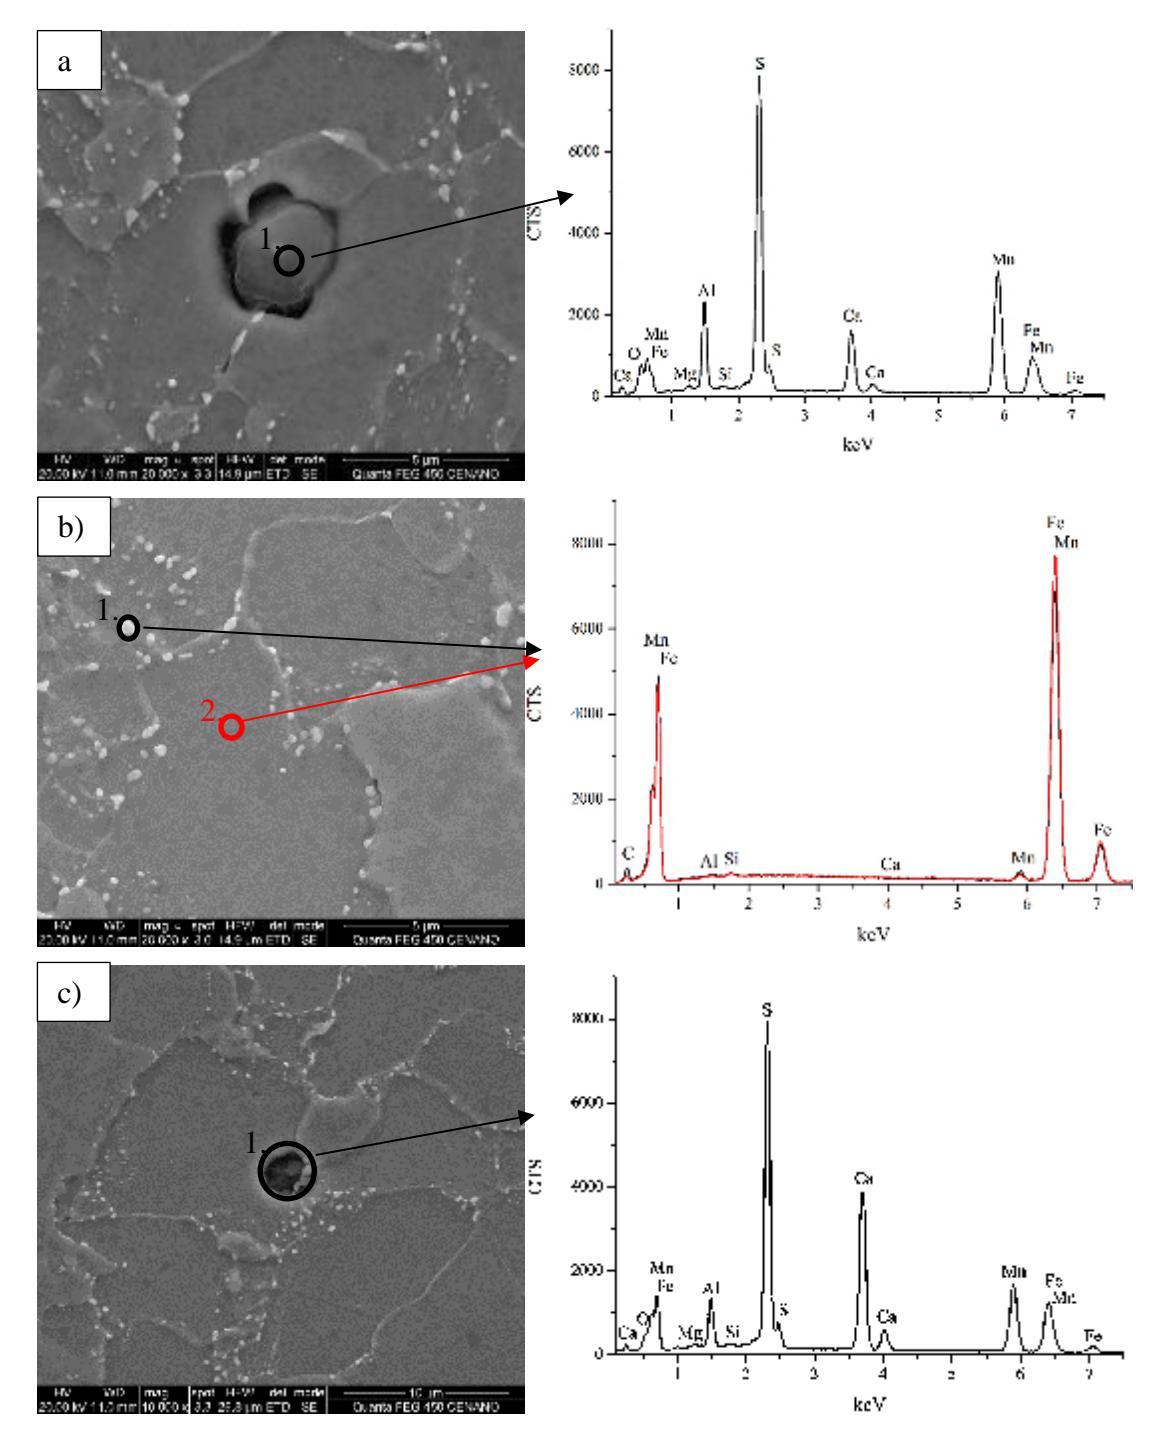
Vale lembrar que a análise realizada no EDS é semiquantitativa e deve ser utilizada apenas para comparar qualitativamente o teor de elementos de liga, mas não para determinar com precisão a fração de cada elemento presente nas regiões analisadas. Figura 30 - Imagem MEV da amostra KM-23, evidenciando a presença de inclusão, cuja composição obtida por EDS é apresentada no espectro. (a) Possível sulfeto, (b) Possível carboneto e (c) Possível sulfeto.

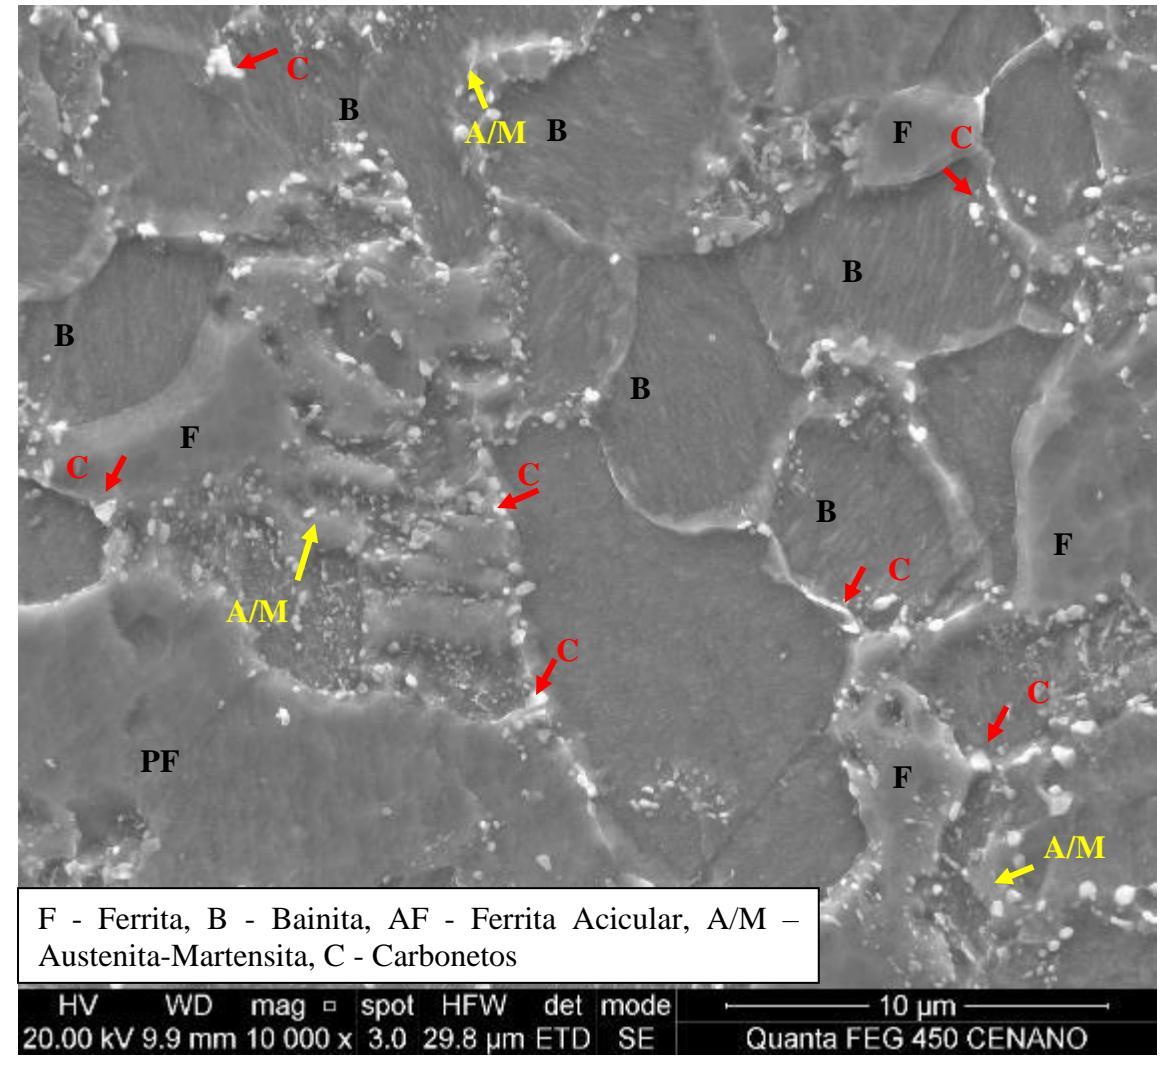
Figura 31 - Microestrutura da amostra KM-0, observada em modo de elétron secundário em MEV/FEG, apresentando maiores detalhes dos microconstituintes e precipitados presentes.

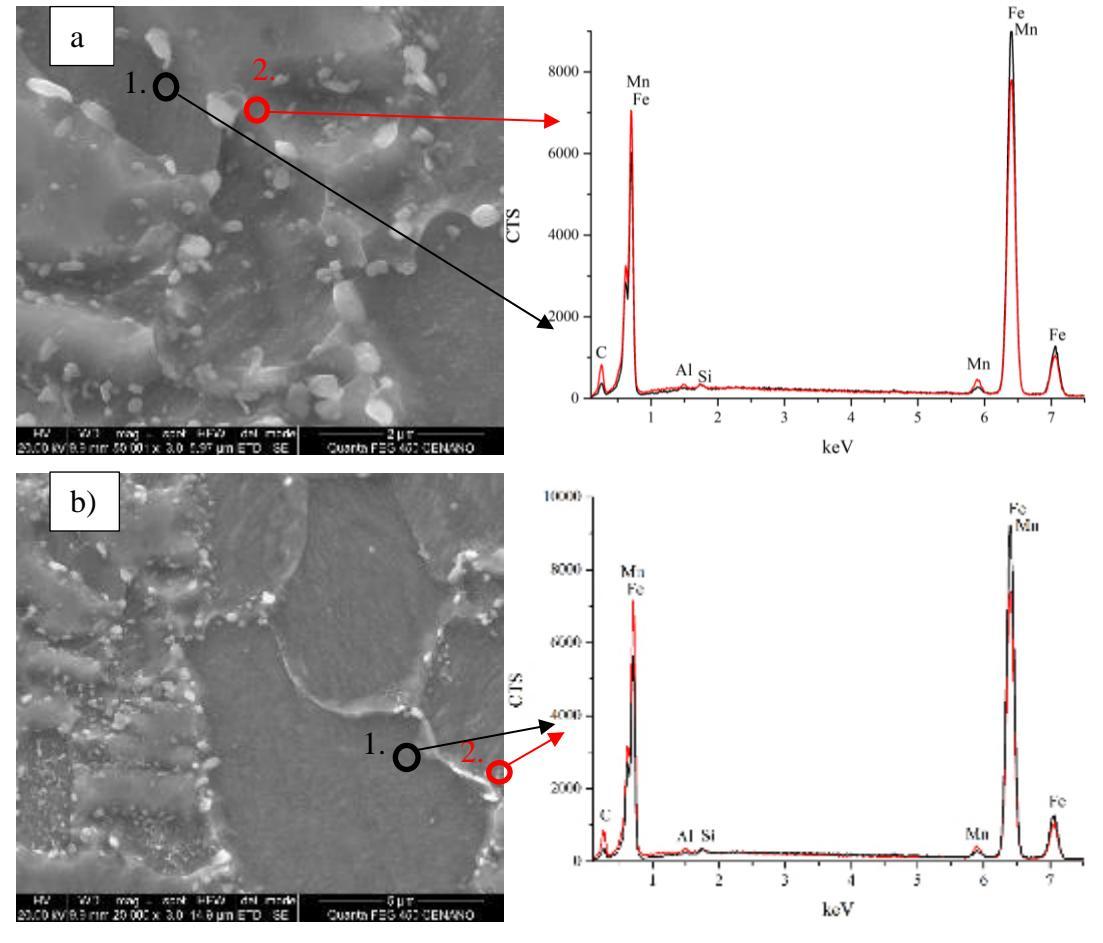
Figura 32 - Imagem obtida por MEV para a amostra KM-0, evidenciando a presença de inclusão, cuja composição obtida por EDS é apresentada no espectro ao lado. (a) e (b) identificam partículas ricas em carbono quando comparadas com a matriz.

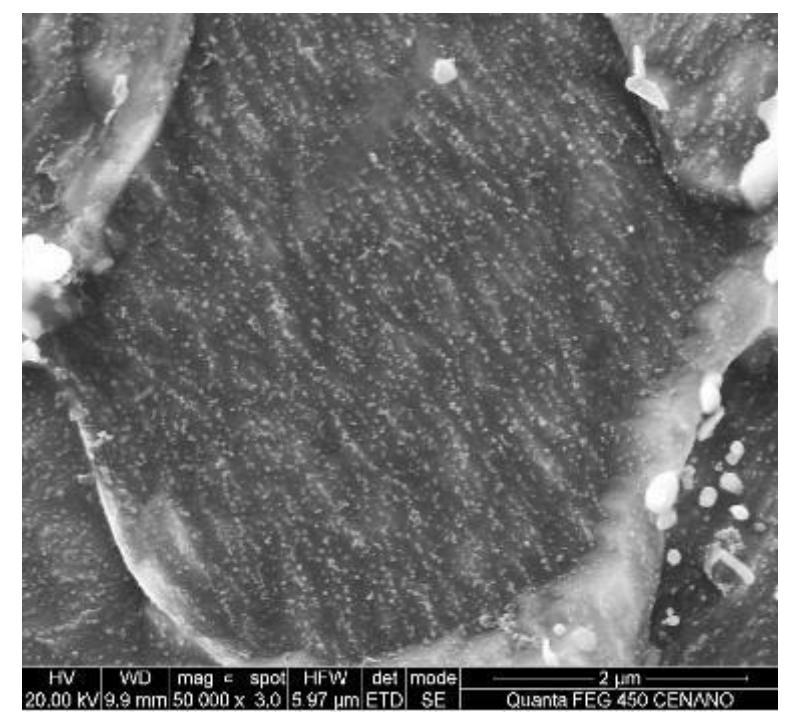
Figura 33 - Microestrutura de uma região apresentando características típicas de bainita, com precipitados muito finos alinhados entre ripas de ferrita.

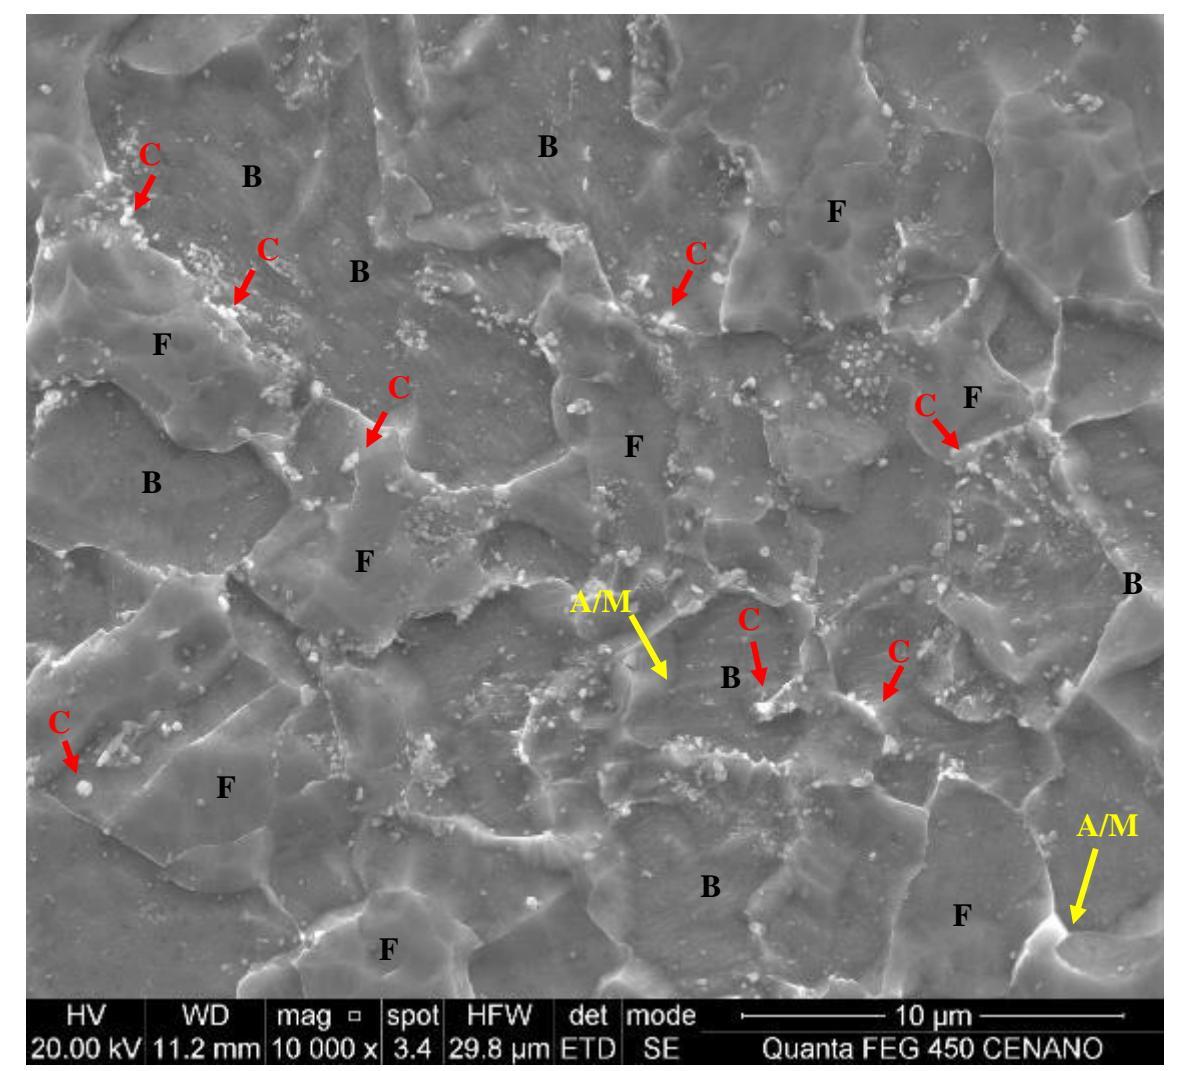
Figura 34 - Microestrutura da amostra TR, observada no modo elétron secundário em MEV/FEG, apresentando maiores detalhes dos microconstituintes e precipitados presentes: F - Ferrita, B - Bainita, FA - Ferrita Acicular, A/M – Austenita-Martensita, C - Carbetos.

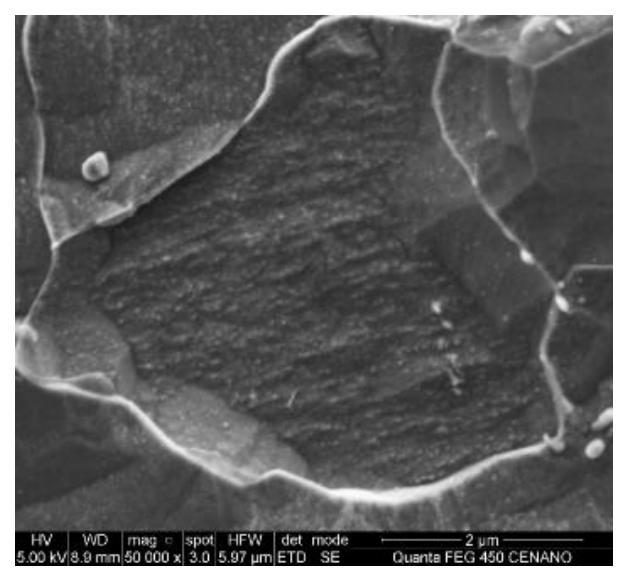
Figura 35 - Estrutura bainítica presente na amostra TR.

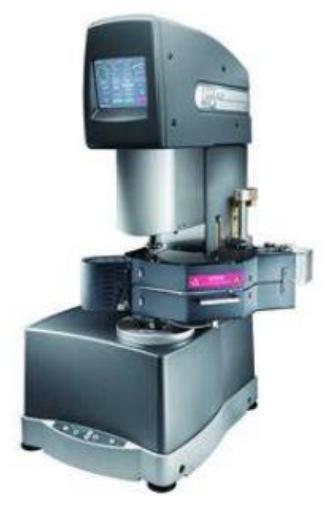
Figura 36 - Reômetro controlado por tensão ARES G2 de instrumentos TA usados para testes reológicos com suspensões com cerca de 40% de sólidos.

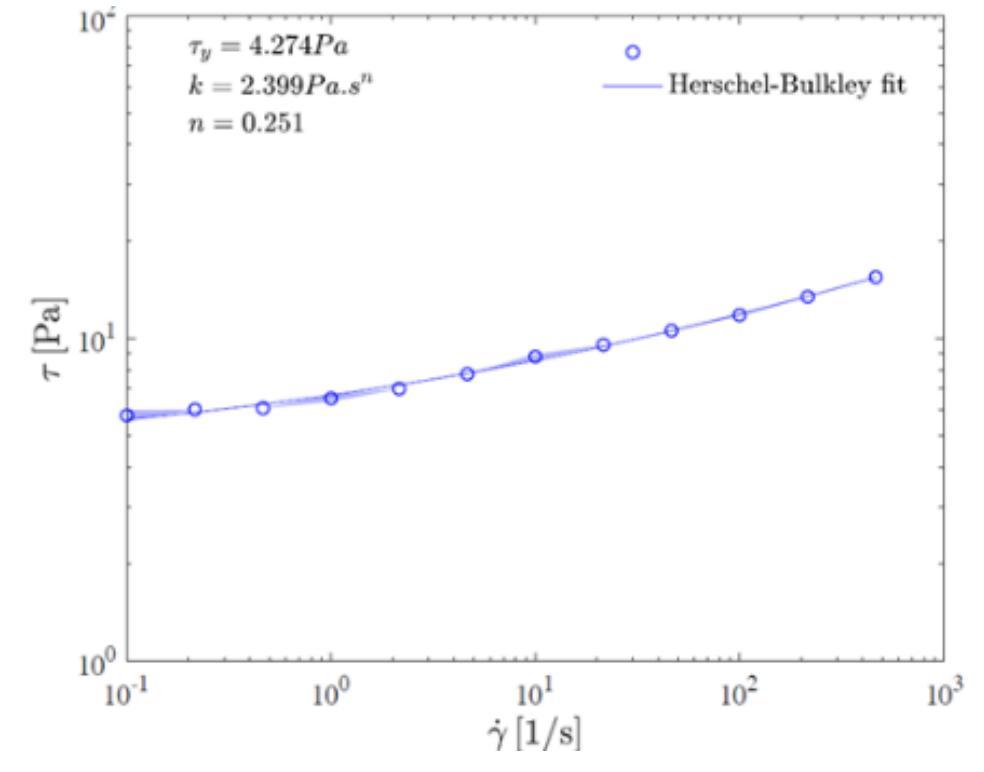
Os fluidos viscoplásticos precisam de uma tensão finita mínima para escoar, denominada limite de tensão de escoamento. Quando a tensão de cisalhamento local é menor que a tensão de escoamento, esses fluidos têm um comportamento sólido e não escoam. Uma vez ultrapassada a tensão de escoamento, o material tem um comportamento líquido e inicia um fluxo irreversível. Figura 37 - Curva de fluxo de uma amostra de caulim de pH ácido e ajuste de curva de acordo com Herschel-Buckley. Avaliação do ponto de rendimento.

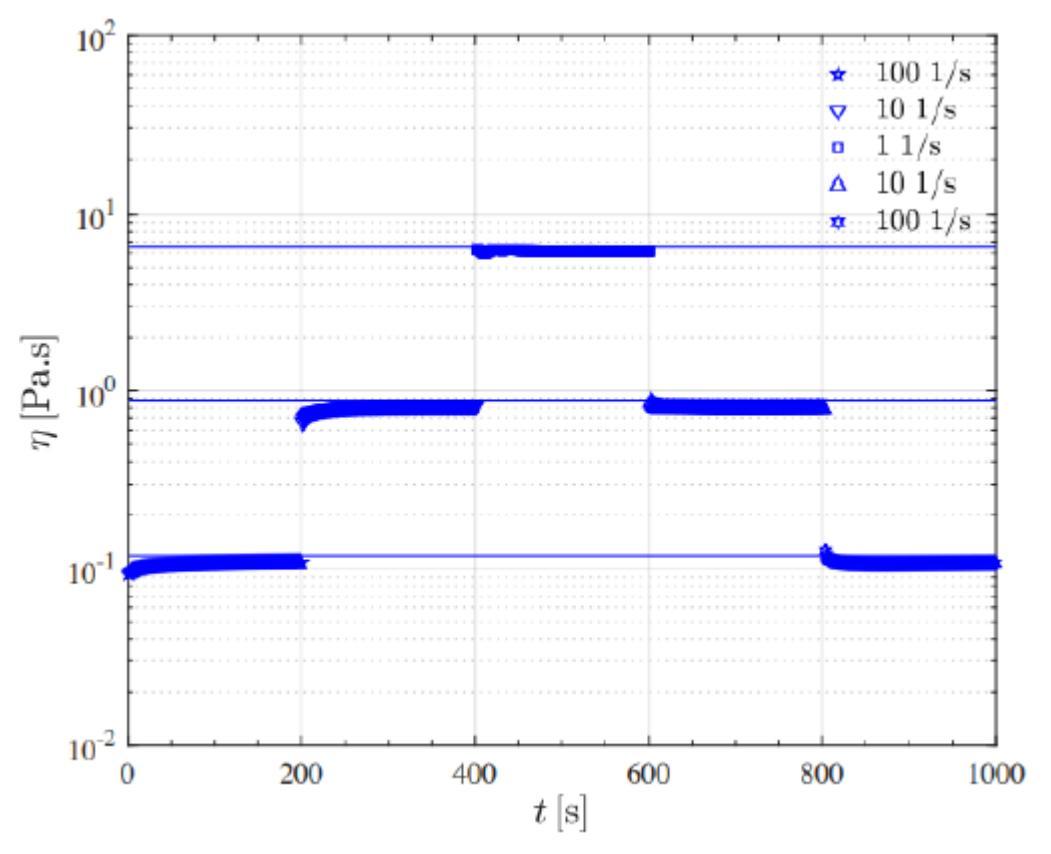
Figura 38 - Mudança de etapa da taxa de cisalhamento para amostra de polpa de caulim de pH ácido.

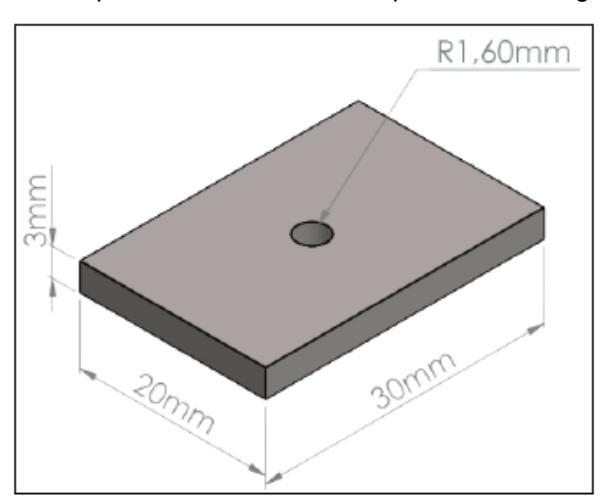
Dezoito corpos de prova com dimensões 20 mm(L) x 10 mm(A) x 3mm(C) com um furo centralizado de 3,2 mm de diâmetro foram usinados para testes de corrosão estagnado, Figura 39. Três corpos de prova para cada condição de teste.

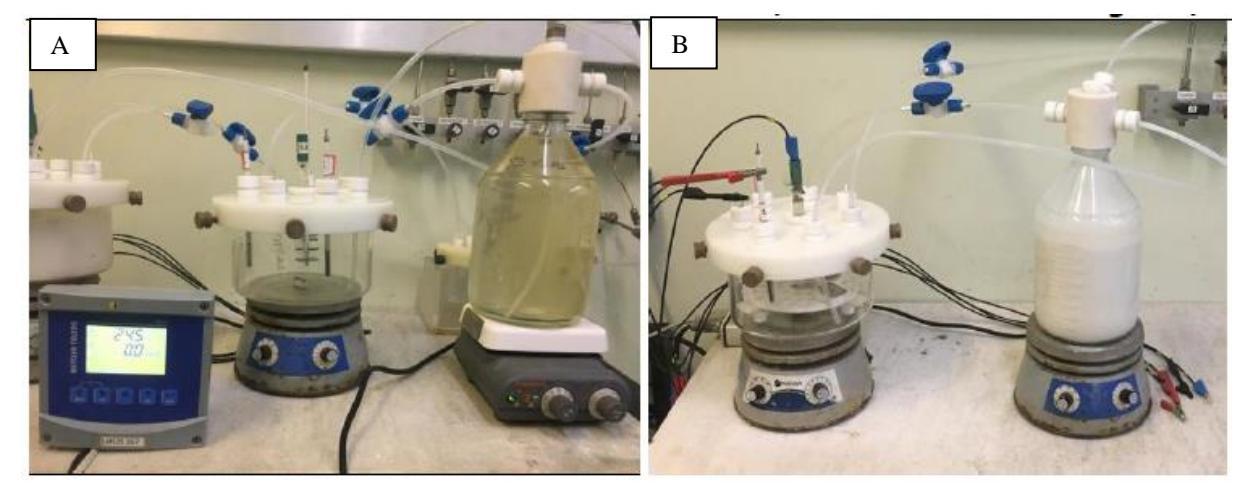
Figura 40 - Sistemas de teste com vasos de 2L em borosilicato: (A) Montagem de teste com água de processo, (B) Montagem de teste com suspensão de caulim

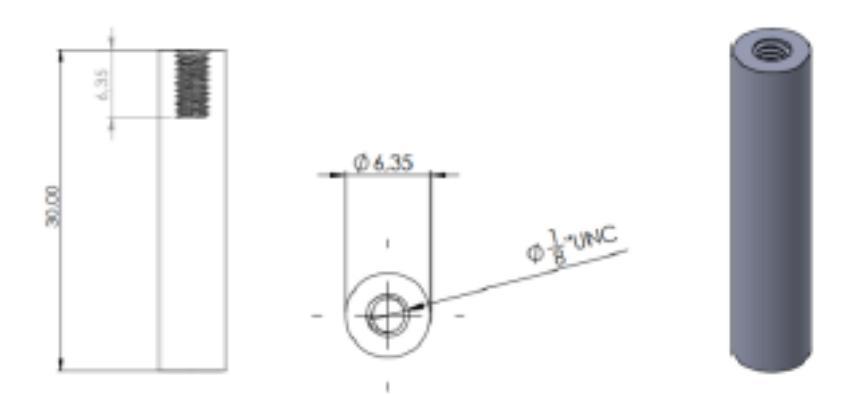
Figura 41 – Amostra Eletroquímica (eletrodo de trabalho)

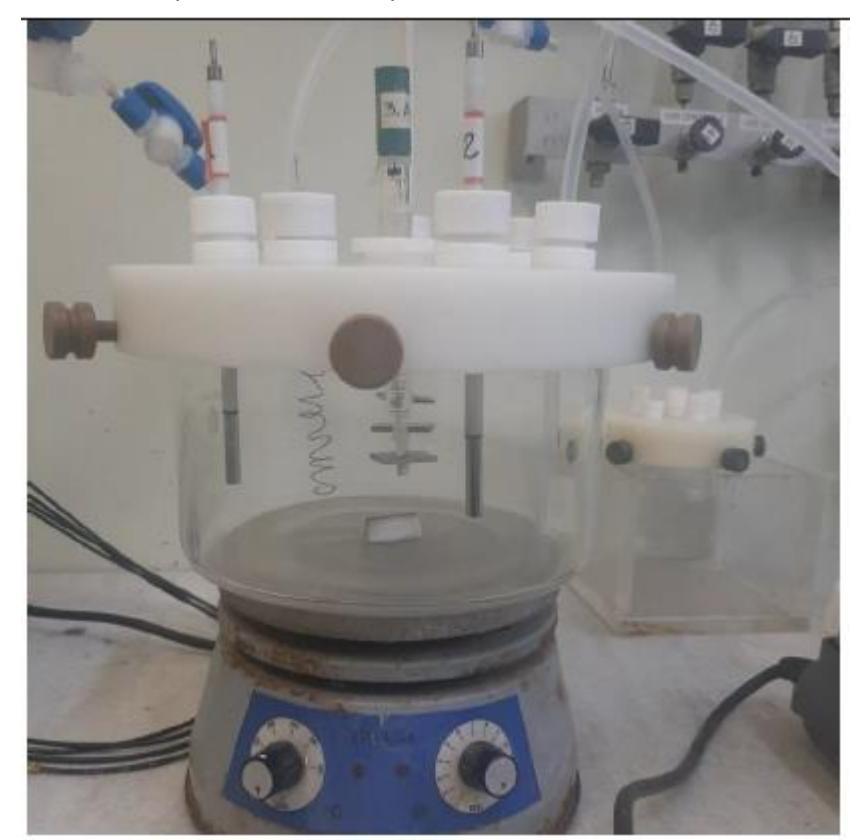
Figura 42 - Recipiente de 1,5 L para testes eletroquímicos.

Início do teste: Uma vez que o fluido de teste é transferido para dentro da célula, ele é tomado como ponto de partida e começa a obter as medições eletroquímicas, Figura 42.

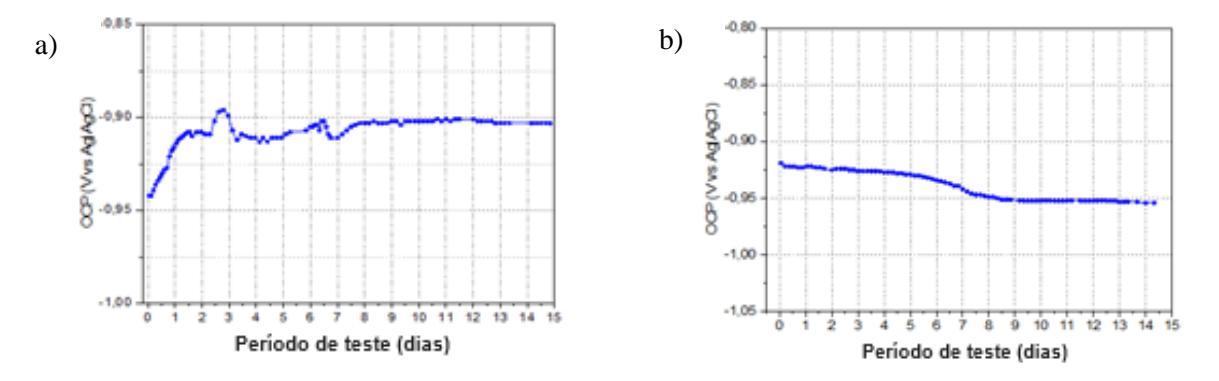
Figura 43 - Potencial de circuito aberto (OCP) do aço carbono X65 experimental em a) água de processo e b) suspensão de caulim de pH ácido

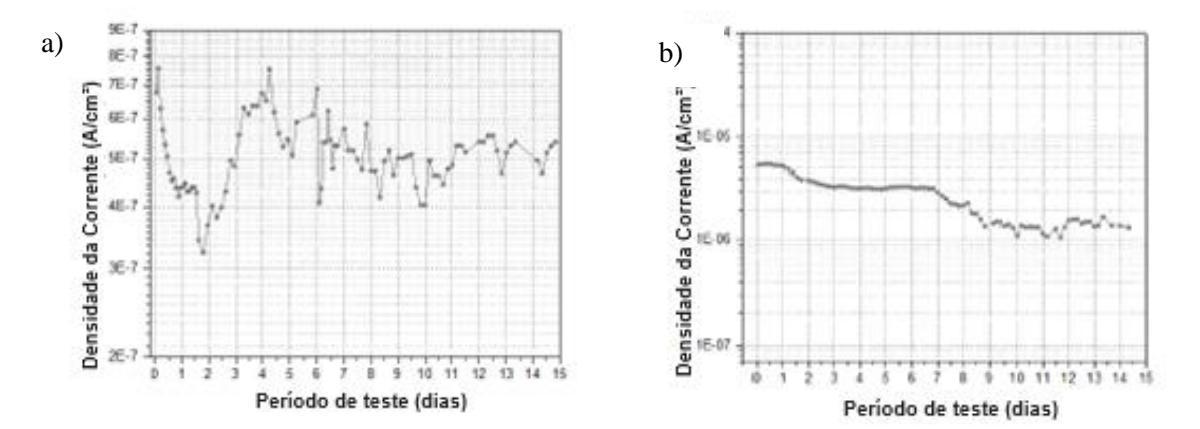
Figura 44 - Densidade de corrente do X65 experimental em a) água de processo e b) suspensão com caulim de pH ácido

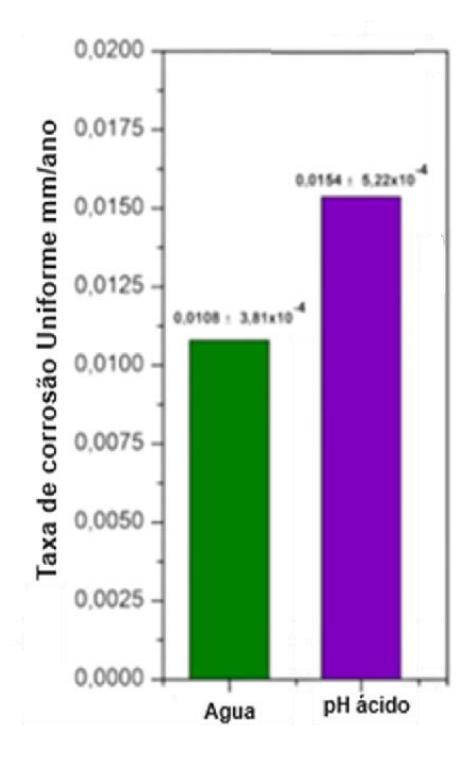
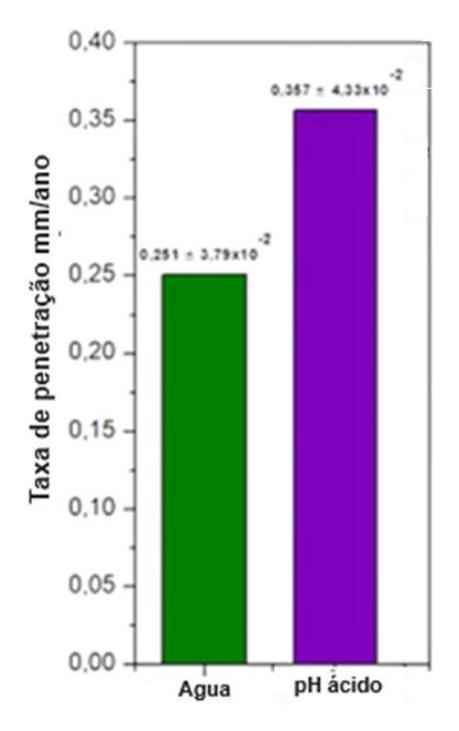
Figura 455 - Gráficos de taxa de corrosão uniforme e taxa de penetração dos fluidos em ensaio estagnado

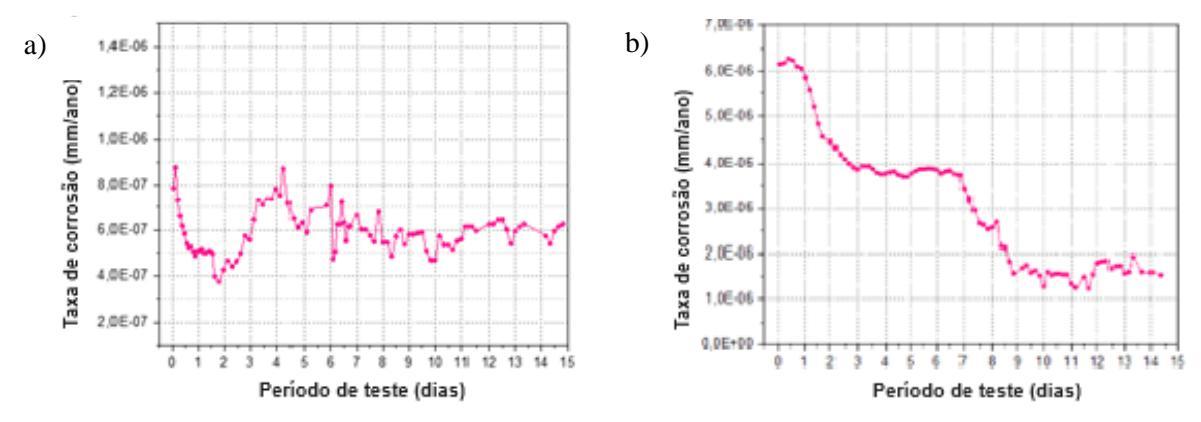
Figura 466 – Taxa de Corrosão do X65 experimental em a) água de processo e b) suspensão com caulim de pH ácido

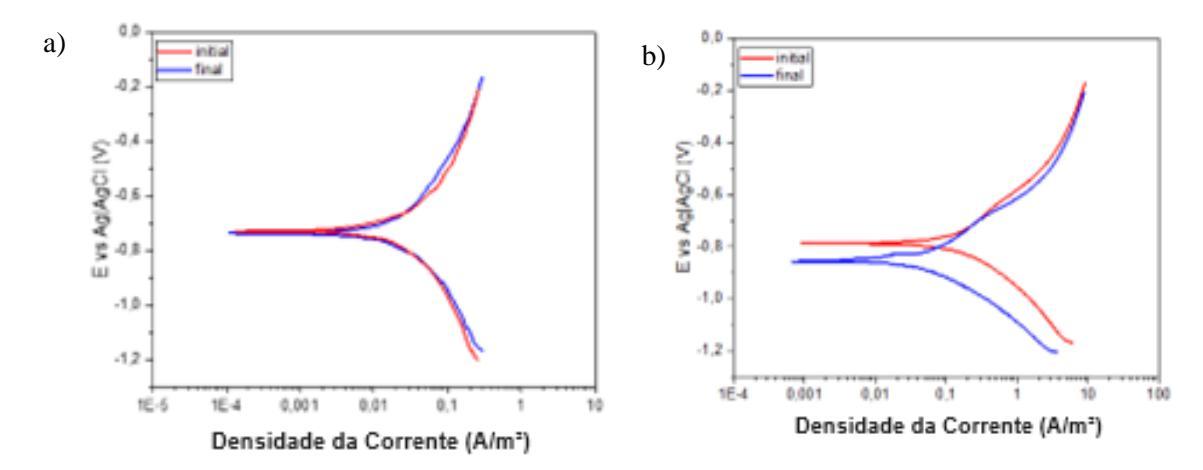
Figura 477 – Polarização Potenciodinâmica do X65 experimental em a) água de processo e b) suspensão com caulim de pH ácido

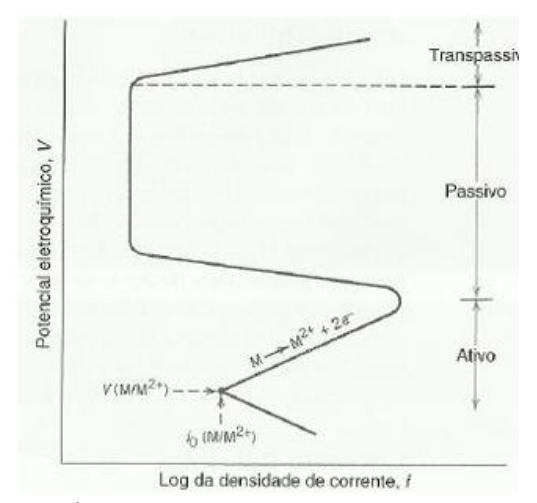
Figura 48 - Esquema da curva de polarização para um metal que apresenta uma transição ativapassiva.

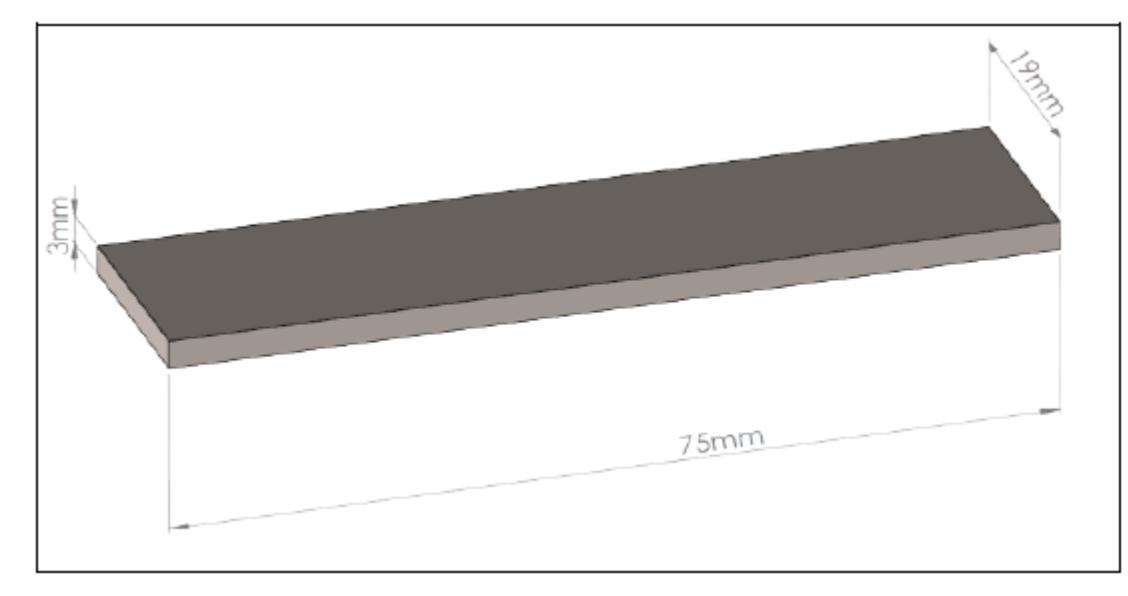
Figura 500 - Desenho das amostras gaiola rotatória

De acordo com ASTM G184/2020, oito corpos de prova por condição de teste foram usinados (total de 16 corpos de prova) com as dimensões 75 mm (C) x 19 mm (L) x 3 mm (E), Figura 50.

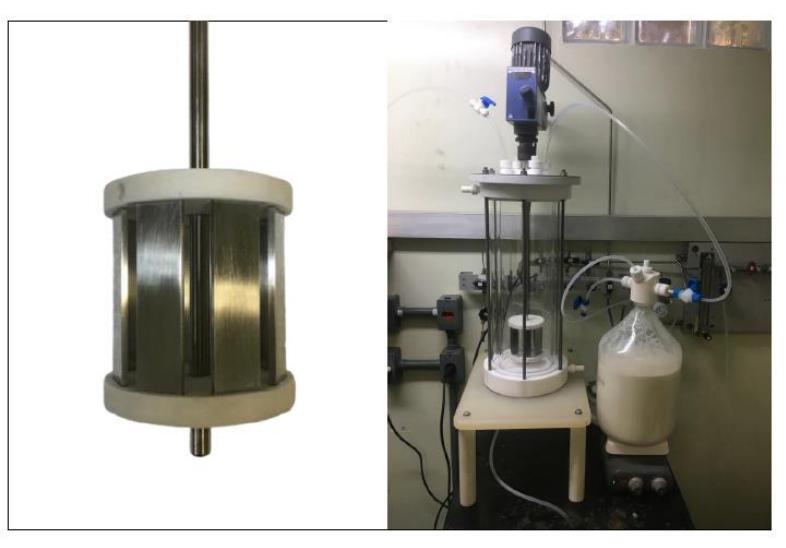
Figura 511 - Sistema de teste da Gaiola rotatória

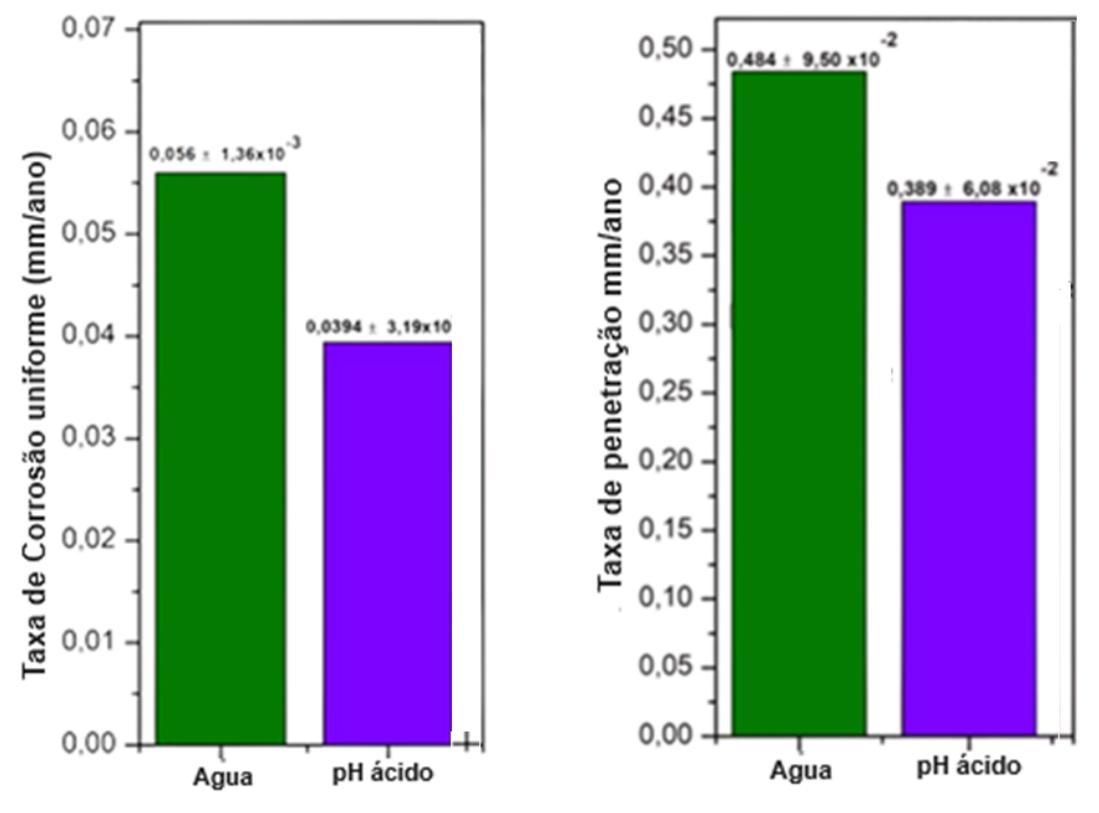
Figura 522 - Gráfico de taxa de corrosão uniforme e taxa de penetração dos fluidos em ensaio de fluido dinâmico

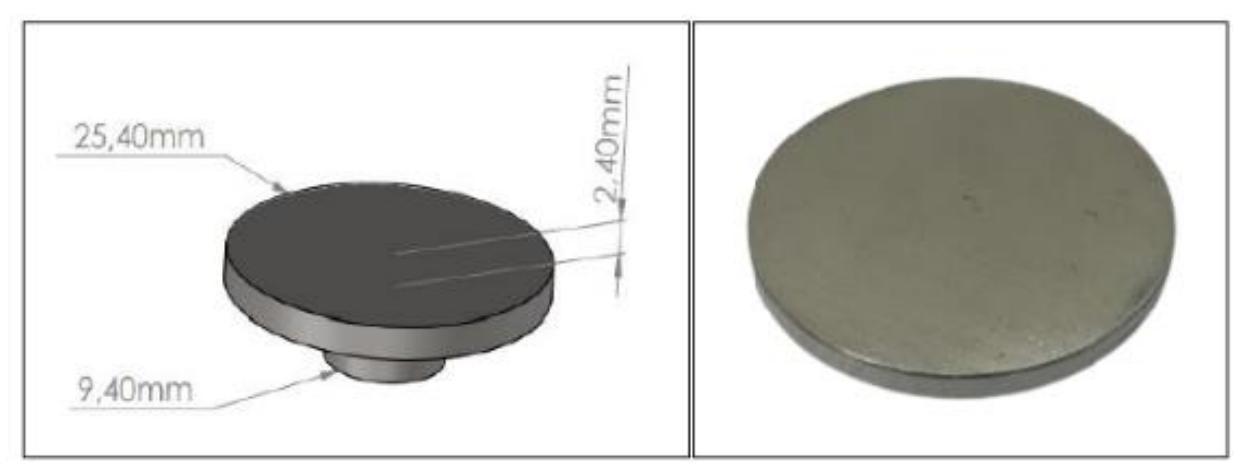
Figura 53 - Desenho esquemático do espécime de Jato impingimento à esquerda e o espécime pronto para ser testado à direita.
