INFLUÊNCIA DAS CARACTERÍSTICAS DO FLUIDO NA CORROSÃO E EROSÃO EM AMOSTRAS DE AÇO 5L X65

Dissertação apresentada ao Programa de Pós-Graduação em Engenharia Química da Universidade Federal do Pará - PPGEQ, do Instituto de Tecnologia - ITEC, da Universidade Federal do Pará - UFPA, como parte dos requisitos necessários à obtenção do título de Mestre em Engenharia Química.

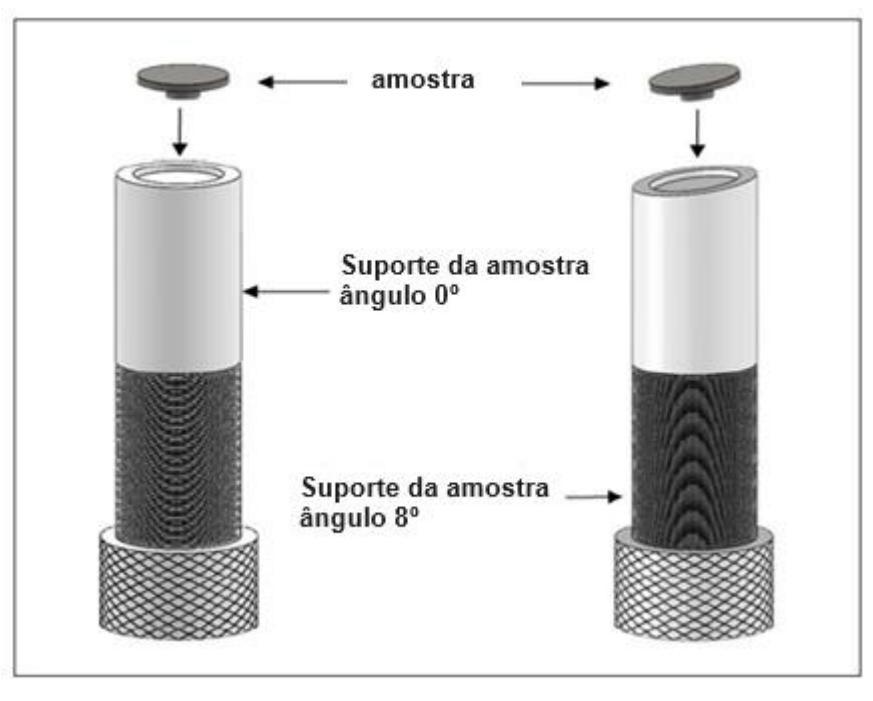
Figura 54 - Projeto de suporte de amostra para testes de jato de impingimento com 0 e 8 graus de inclinação.

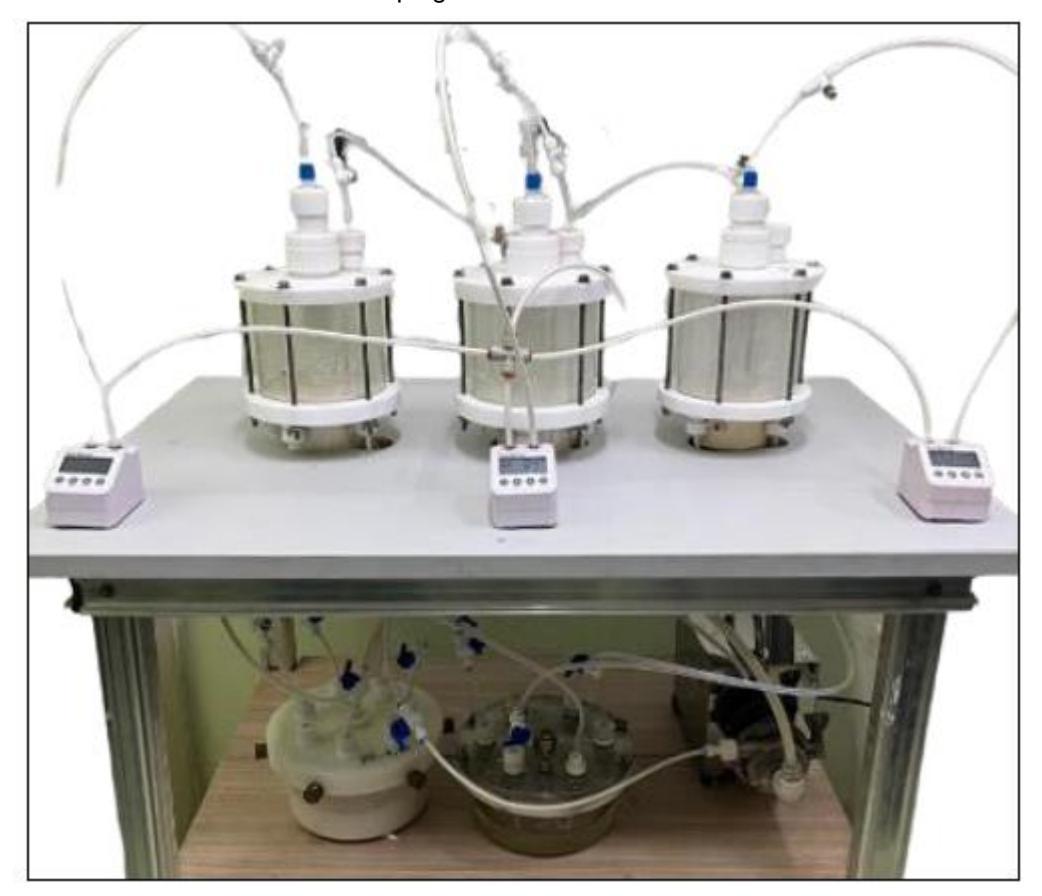
Figura 577 - Sistema de teste de Jato impingimento com 3 amostras

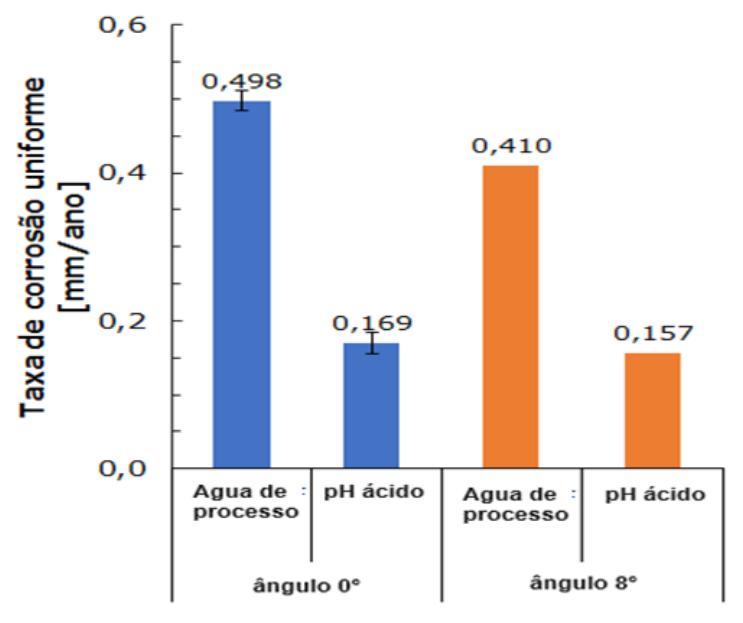
Figura 588 - Gráfico de resultados de Jato impingimento da taxa de corrosão uniforme
