**ANÁLISE EXPERIMENTAL DE VIGAS PRÉ-FORMADAS DE
CONCRETO ARMADO À FLEXÃO E AO CISALHAMENTO**

Dissertação submetida ao Programa de Pós-Graduação em Engenharia Civil da Universidade Federal do Pará, como requisito parcial para a obtenção do título de Mestre em Engenharia Civil.

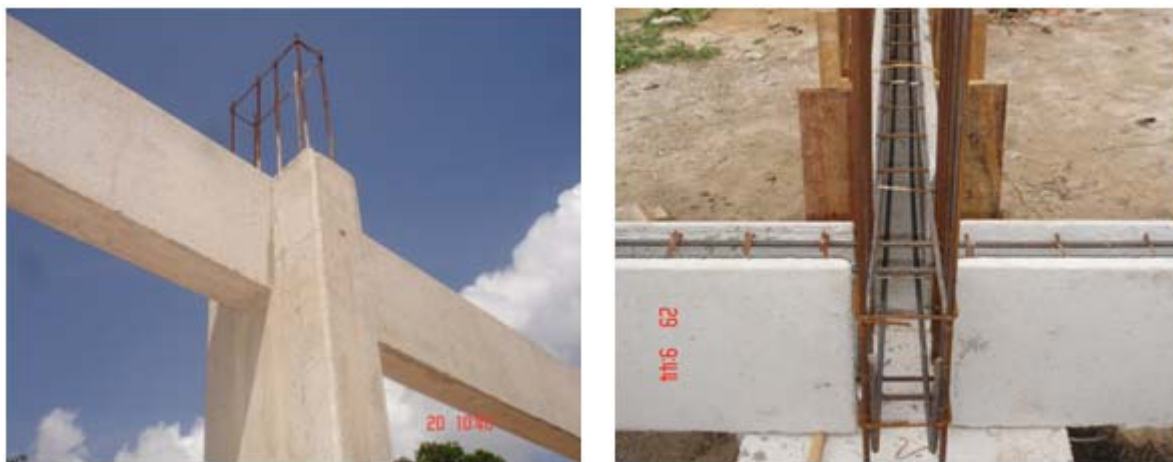
Figura 2.7 - Ligações de vigas pré-formadas com pilar

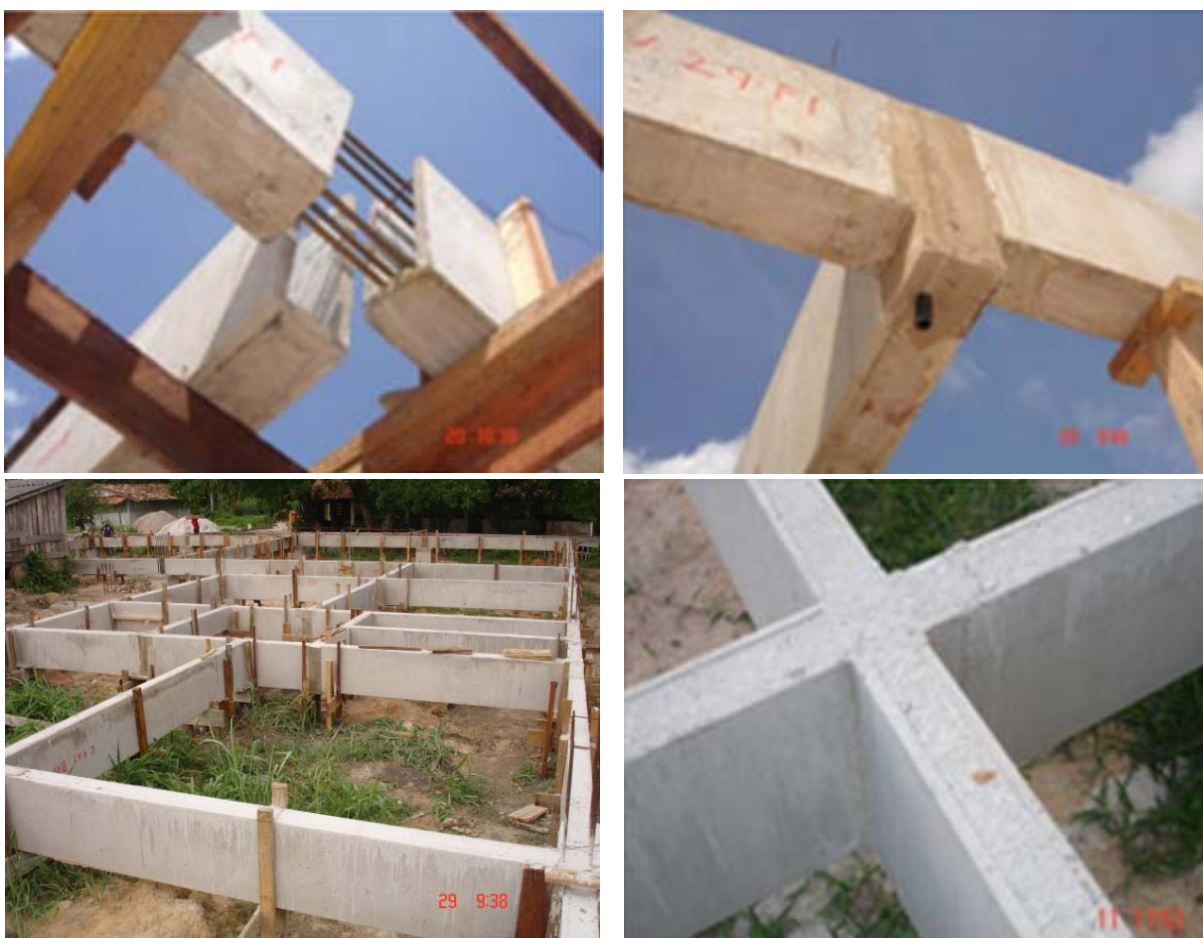
Figura 2.8 - Ligações entre vigas pré-formadas, durante a montagem e após a desforma

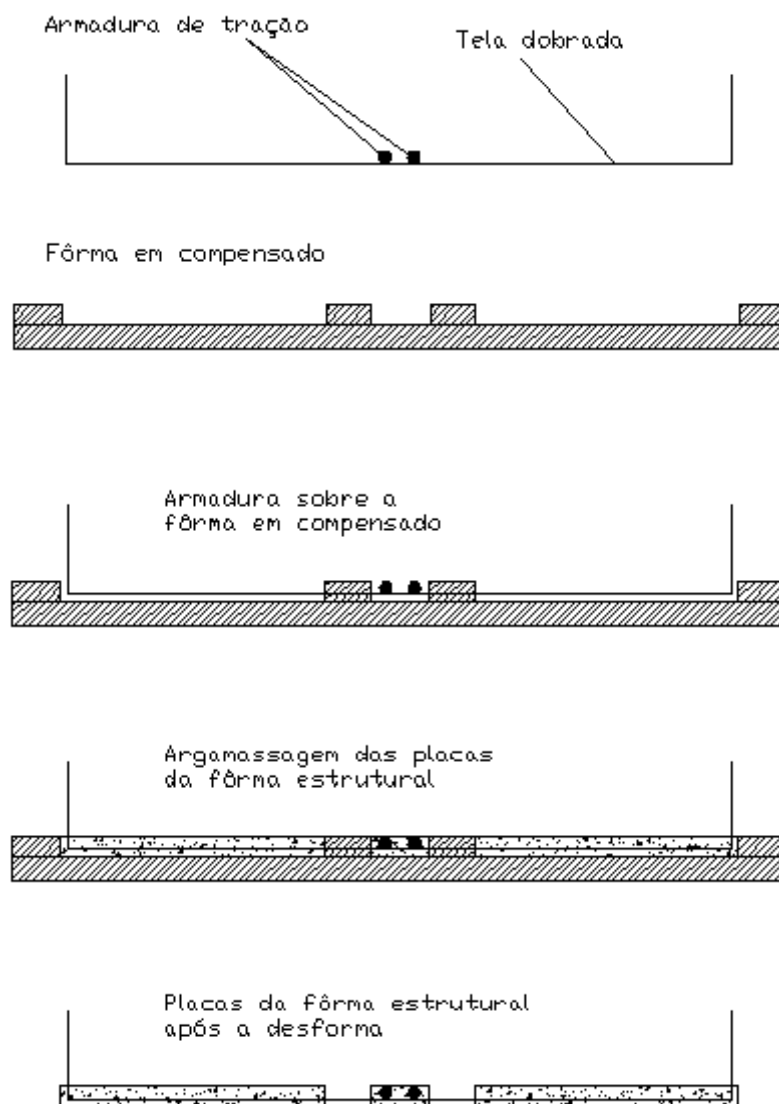
Figura 2.16 - Esquema de fabricação da forma de argamassa armada da viga experimental 1 (MASSONI, 1996)

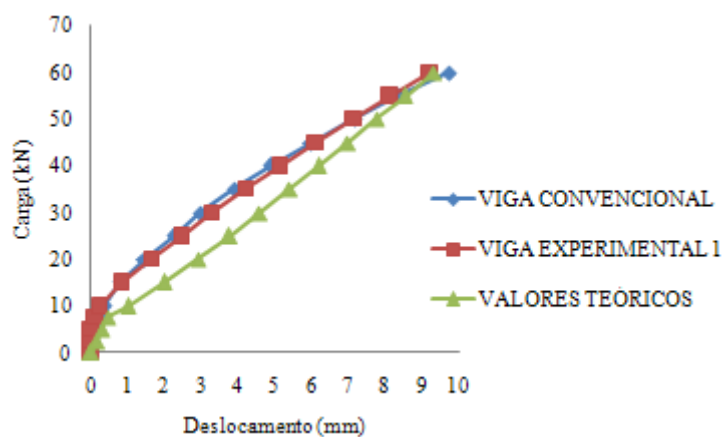
No primeiro experimento, MASSONI (1996) observou que os comportamentos das duas vigas foram praticamente iguais. Os valores dos deslocamentos e das deformações das armaduras da viga experimental 1 foram muito próximos dos valores verificados na viga convencional e dentro do intervalo previsto no cálculo teórico. O autor não observou diferenças significativas no surgimento e abertura de fissuras nas duas vigas. MASSONI (1996) observou, também, que não houve cisalhamento na interface entre a forma estrutural de argamassa e o concreto da viga experimental 1, mesmo com cargas próximas a de ruptura. A figura 2.19 mostra o gráfico dos deslocamentos das vigas e a figura 2.20 o gráfico das deformações nas armaduras de flexão.

Figura 2.19 - Deslocamentos das vigas da experiência 1

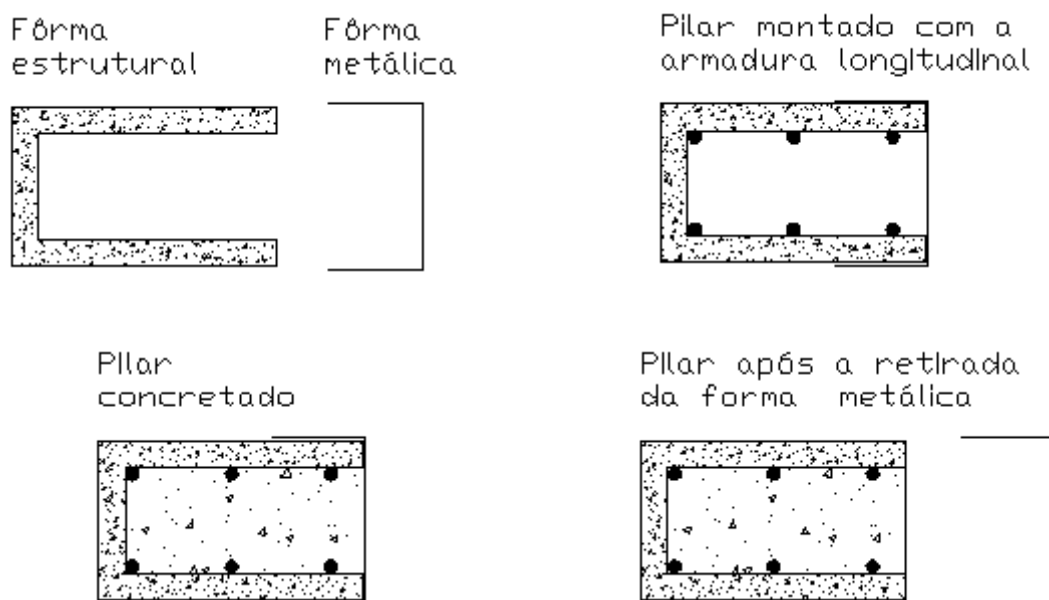
Um dos objetivos do terceiro experimento de MASSONI (1996) foi observar o comportamento monolítico entre vigas, e entre vigas e pilares. As formas estruturais de argamassa foram fabricadas com o método adotado no segundo experimento. Os pilares foram concretados com a utilização de forma auxiliar de aço. A figura 2.25 mostra a seqüência da montagem das formas dos pilares.

Figura 2.25 - Seqüência da montagem das formas dos pilares (MASSONI, 1996)

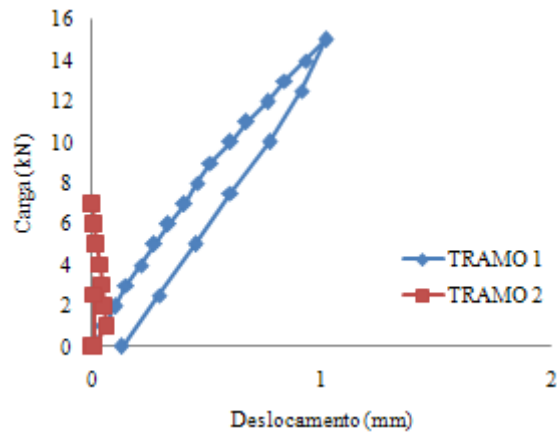
MASSONI (1996) observou no ensaio do pórtico experimental que, os pilares e a viga moldados com formas estruturais de argamassa tiveram um comportamento monolítico, não sendo observado dano localizado. Os deslocamentos dos tramos da viga e as deformações nas armaduras de flexão foram compatíveis com o carregamento aplicado, as dimensões das seções de concreto e das armaduras de flexão dos elementos estruturais componentes do pórtico. O nível de fissuração ficou dentro do previsto, com aberturas menores que as permitidas pelas normas técnicas. A figura 2.27 mostra o gráfico dos deslocamentos dos tramos da viga do pórtico experimental, no primeiro carregamento e a figura 2.28 mostra o gráfico das deformações nas armaduras de flexão da viga, no primeiro carregamento. A figura 2.29 mostra o gráfico dos deslocamentos dos tramos da viga do pórtico experimental, no segundo carregamento a figura 2.30 mostra o gráfico das deformações nas armaduras de flexão da viga, no segundo carregamento.

Figura 2.27 – Deslocamentos da viga do pórtico no primeiro carregamento (MASSONI, 1996)

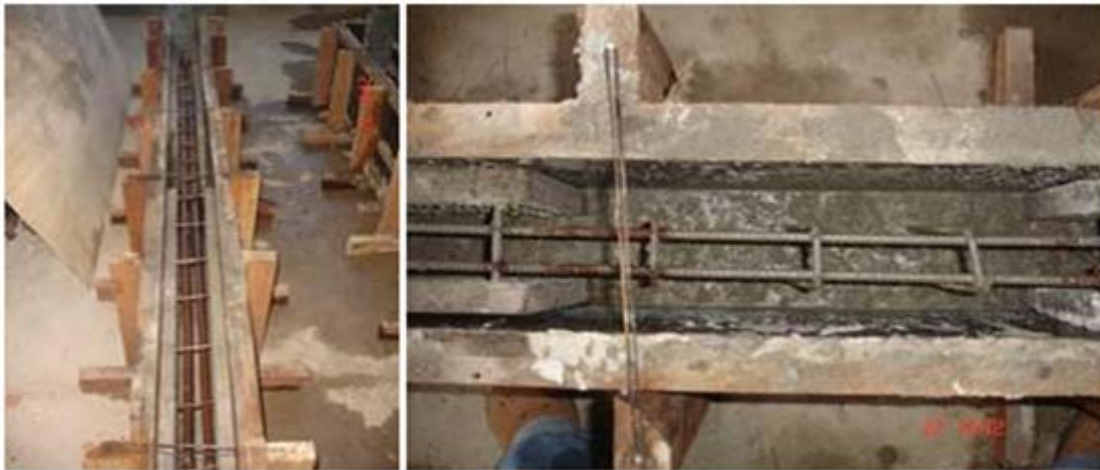
Figura 2.51 - Concreto da primeira fase (SOUZA et al., 2006)

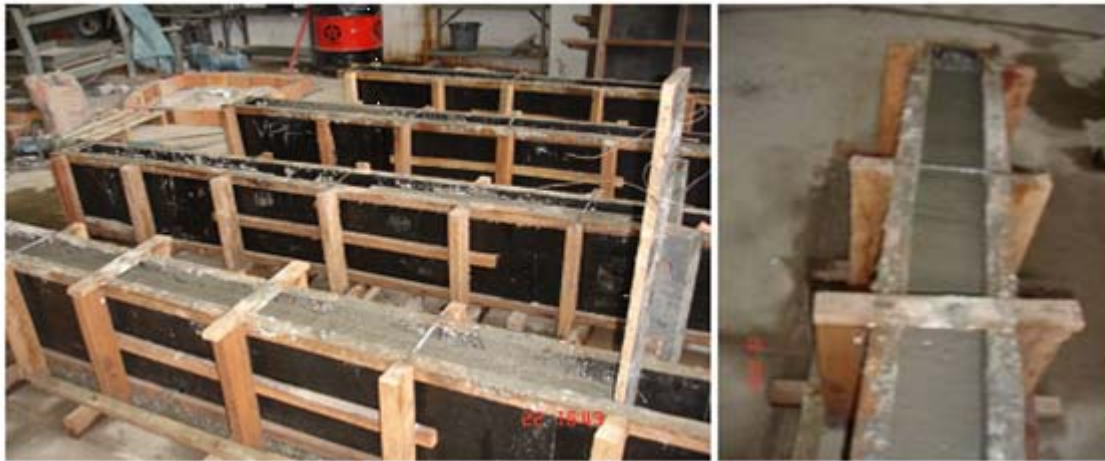
Figura 2.52 - Concreto da segunda fase e da viga maciça (SOUZA et al., 2006)

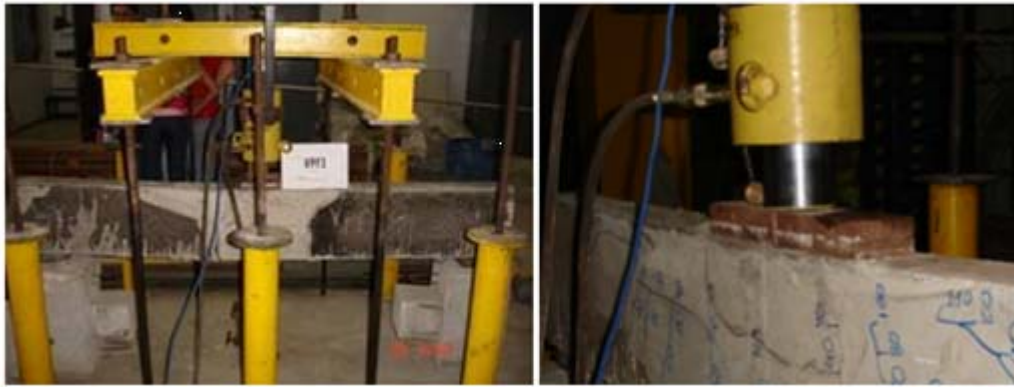
Figura 2.54 - Detalhe do ensaio (SOUZA et al., 2006)

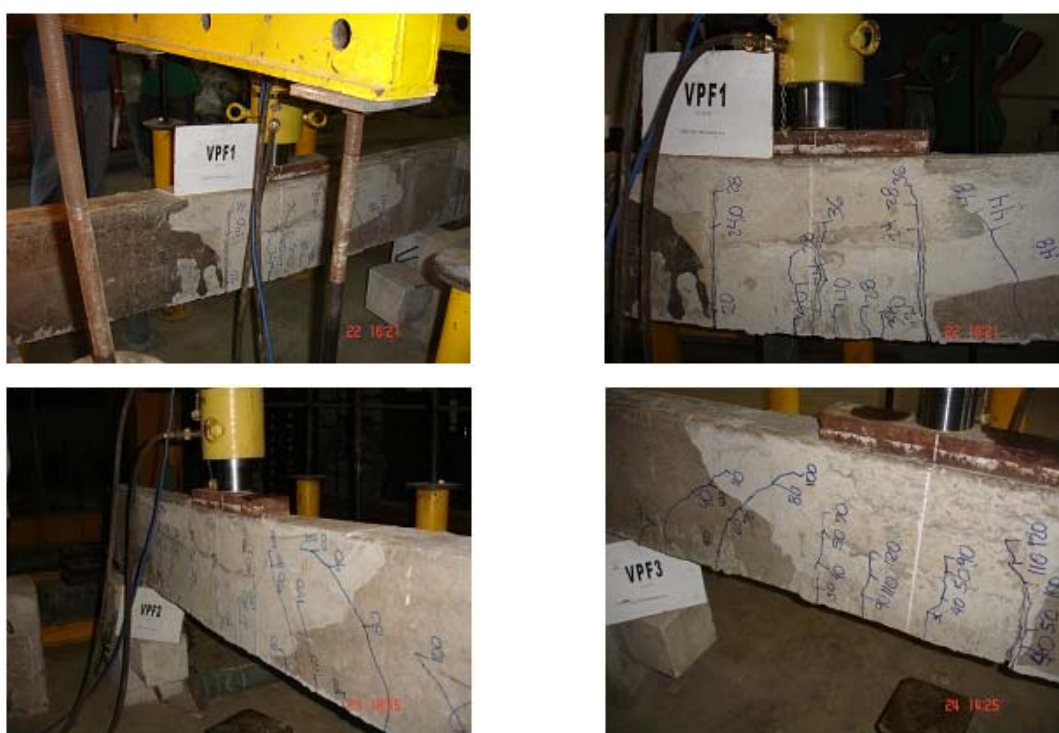
Nas vigas pré-formadas não foram observados sinais visíveis de descolamento das placas na região comprimida do engastamento. As fissuras de flexão foram mais intensas nas seções coincidentes com o limite dos pilares, como previsto, comprovando o modelo de cálculo adotado. A figura 2.57 mostra detalhes das rupturas das vigas. Todas as pré-vigas apresentaram comportamentos satisfatórios, semelhantes ao observado para a viga de referência. Surgiram poucas fissuras de cisalhamento.

Figura 2.57 - Vigas pré-formadas após os ensaios (SOUZA et al., 2006)

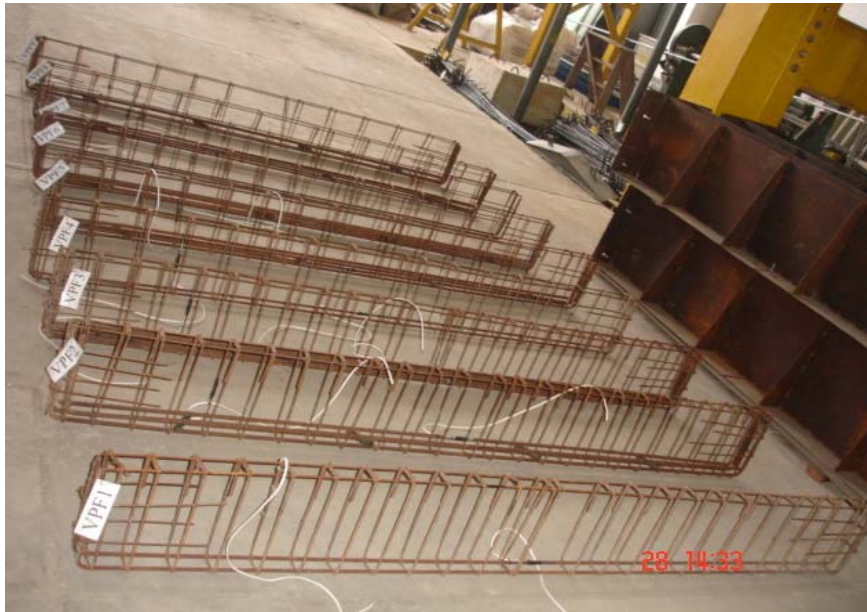
Figura 3.20 – Detalhes da armadura das vigas pré-formadas

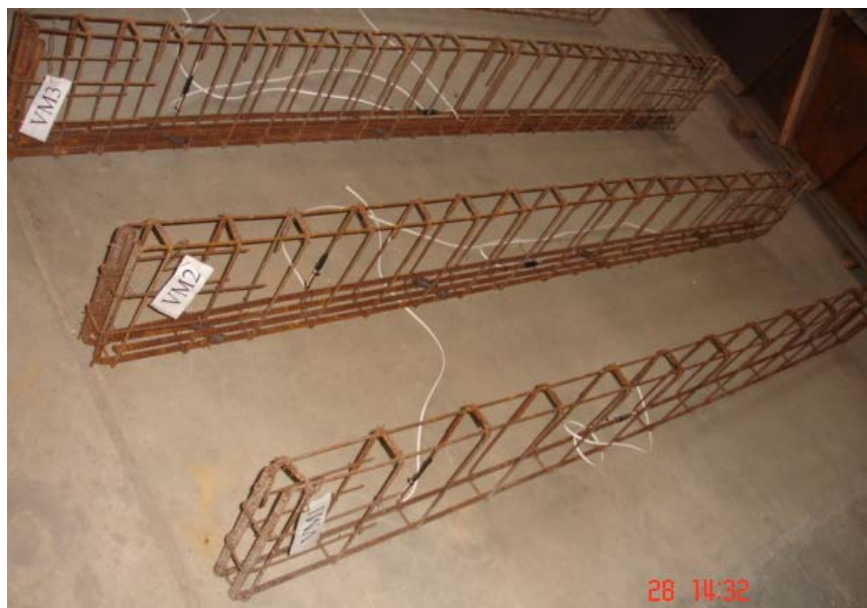
Figura 3.21 – Detalhes da armadura das vigas maciças

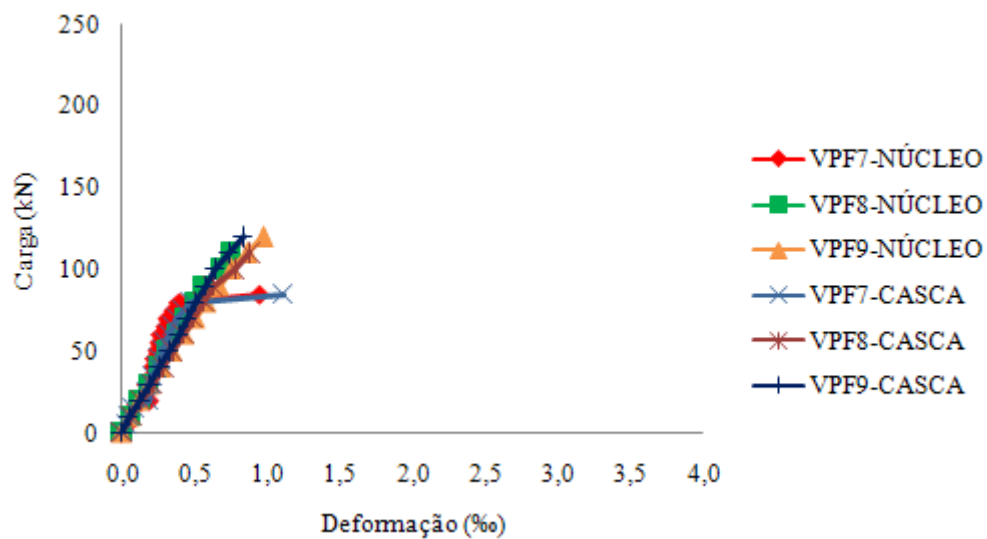
Figura 4.30 – Deformação do núcleo e cascas das vigas VPF7, VPF8 e VPF9

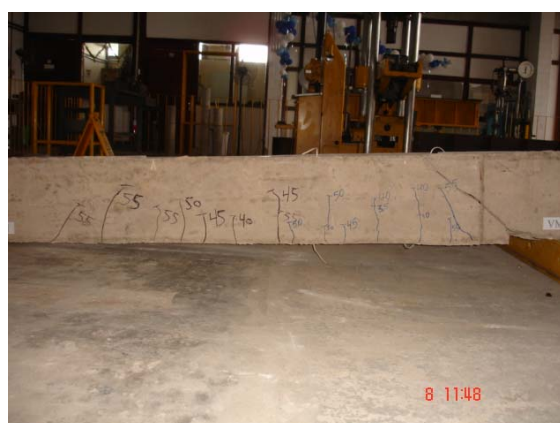
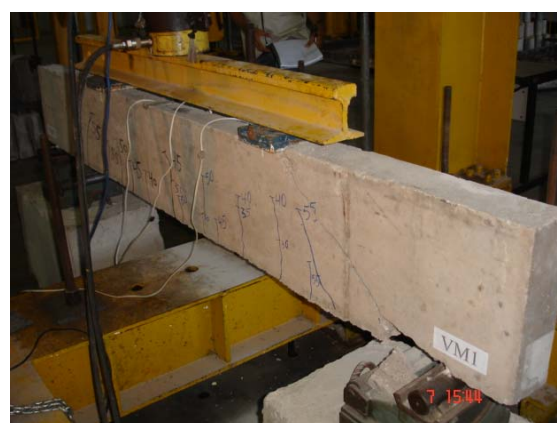
As vigas pré-formadas e as vigas maciças de referência apresentaram níveis de fissuração relativamente compatíveis com o nível de fissuração esperado. A tabela 4.4 apresenta os valores verificados para as cargas de primeiras fissuras observadas e as figuras 4.31 a 4.42 mostram o posicionamento das fissuras nas vigas ensaiadas.

Figura 4.31 – Padrão de fissuração da viga VM1 (ruína por cisalhamento)

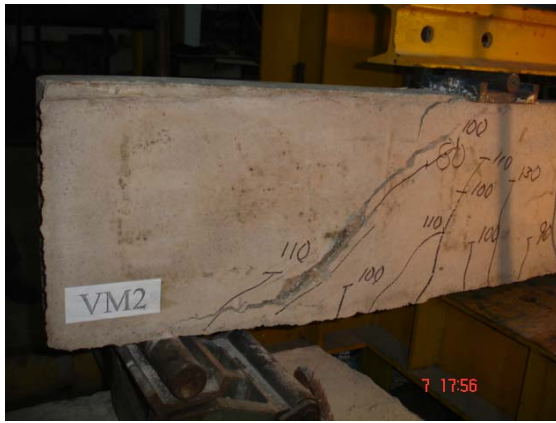
Figura 4.32 – Padrão de fissuração da viga VM2 (ruína por cisalhamento)

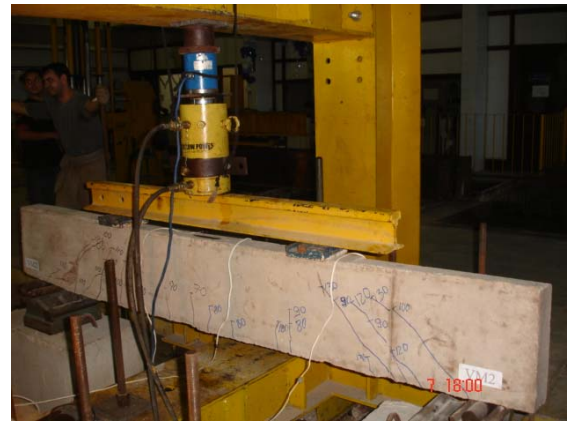
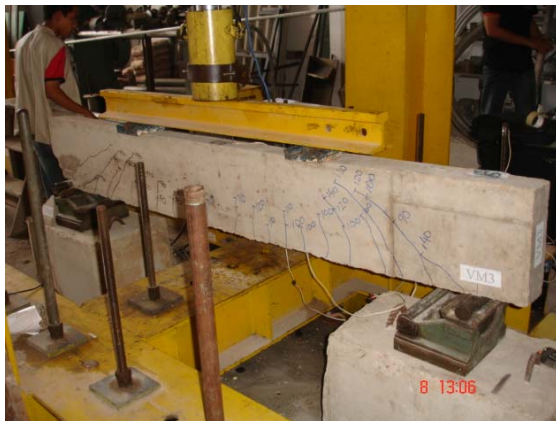
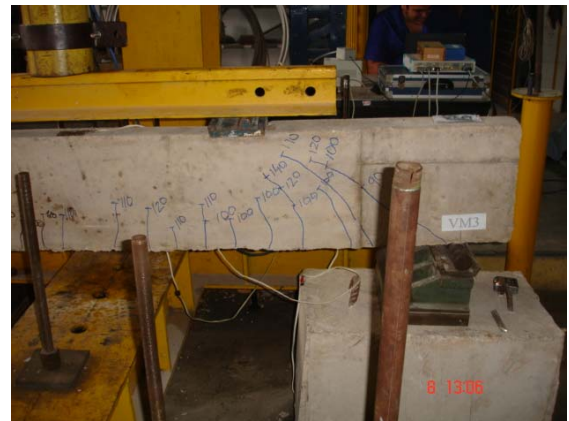
Figura 4.33 – Padrão de fissuração da viga VM3 (ruína por cisalhamento)

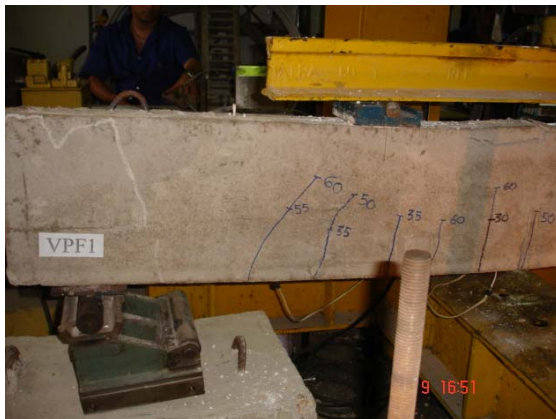
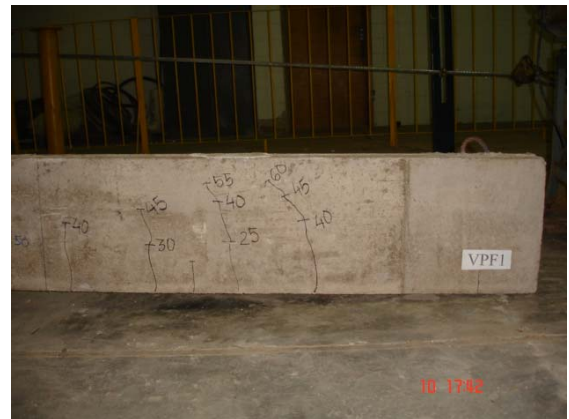
Figura 4.34 – Padrão de fissuração da viga VPF1 (ruína por flexão)

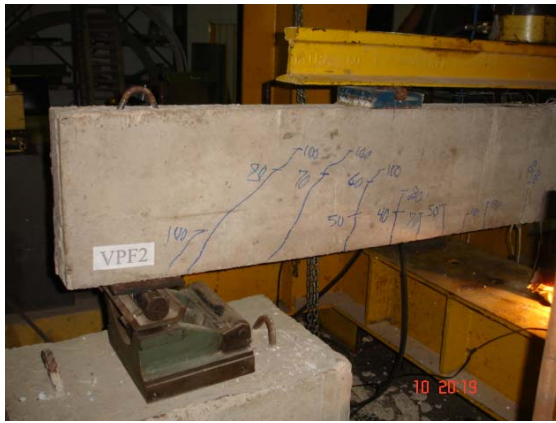
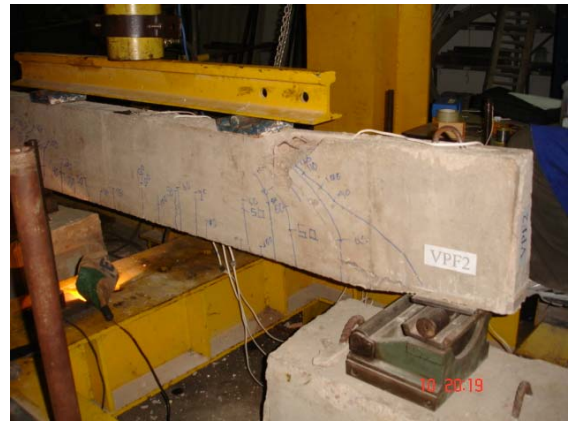
Figura 4.35 – Padrão de fissuração da viga VPF2 (ruína por flexão)

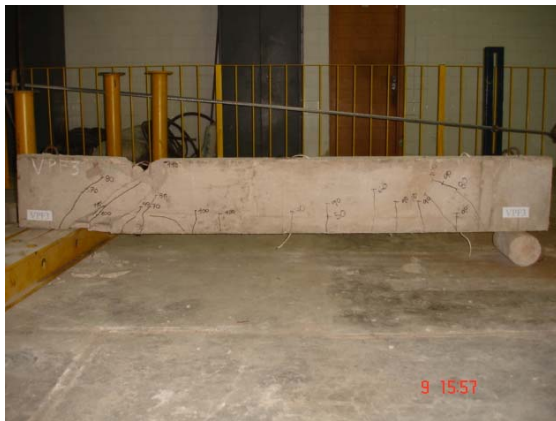
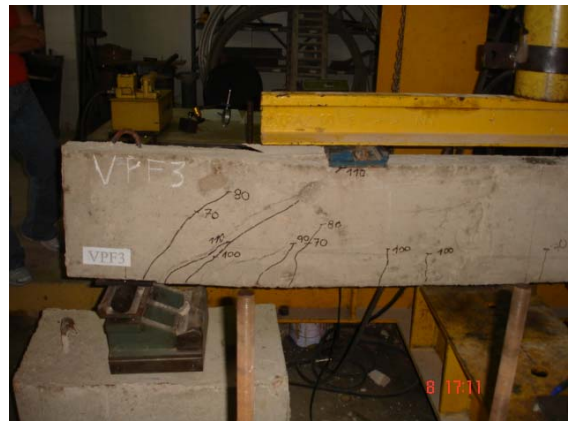
Figura 4.36 – Padrão de fissuração da viga VPF3 (ruína por flexão)

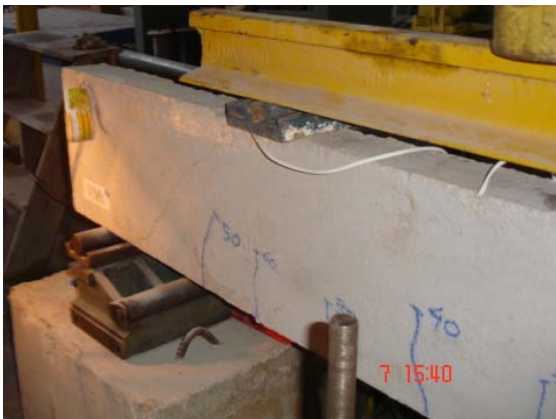
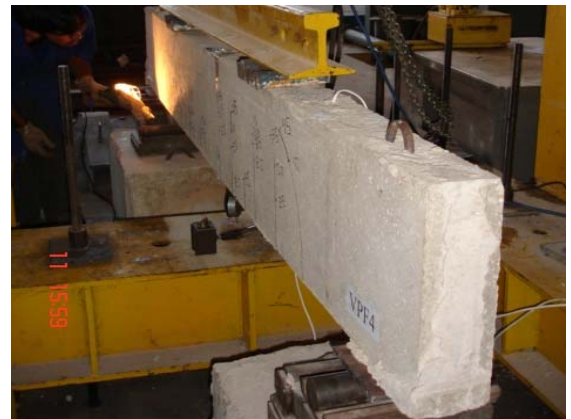
Figura 4.37 – Padrão de fissuração da viga VPF4 (ruína por flexão)

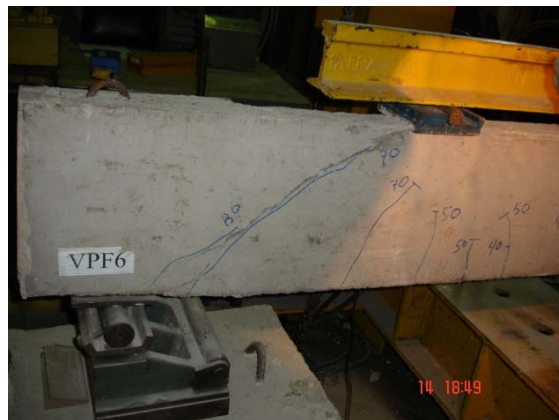
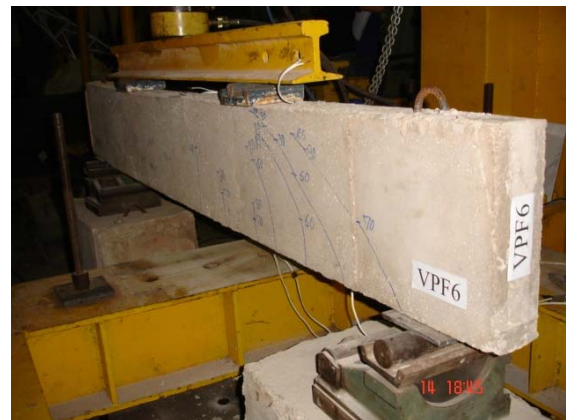
Figura 4.39 – Padrão de fissuração da viga VPF6 (ruína por cisalhamento)

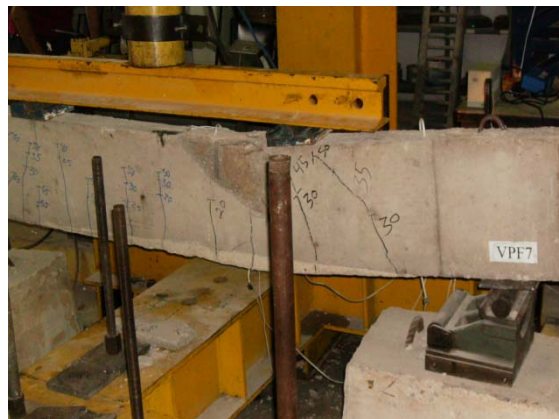
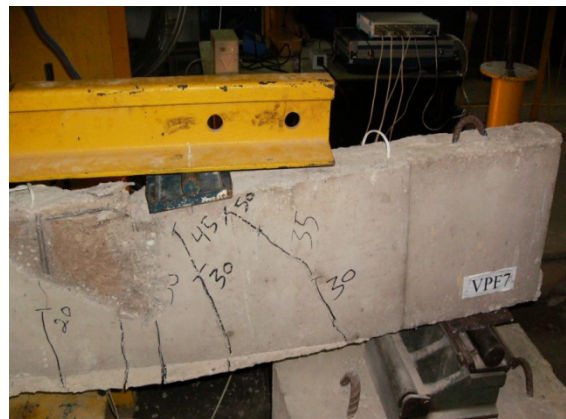
Figura 4.40 – Padrão de fissuração da viga VPF7 (ruína por flexão)

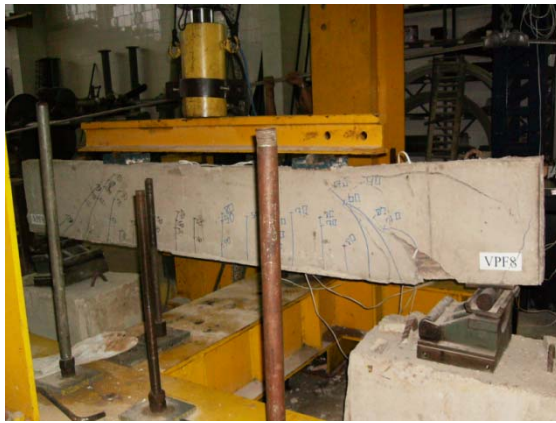
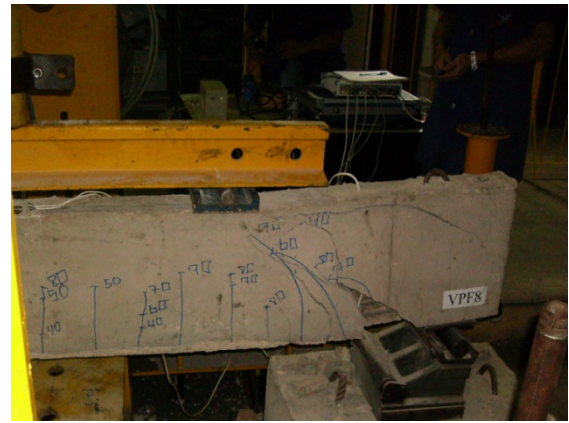
Figura 4.41 – Padrão de fissuração da viga VPF8 (ruína por cisalhamento)

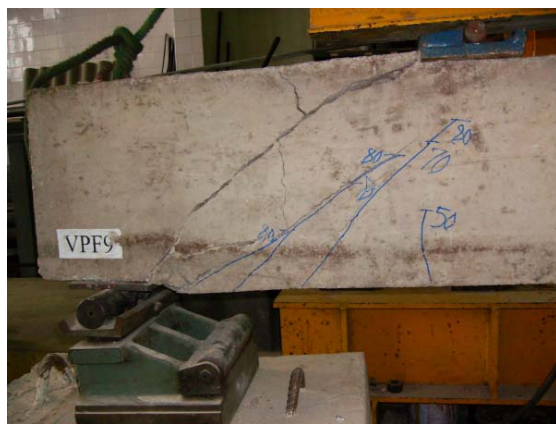
Figura 4.42 – Padrão de fissuração da viga VPF9 (ruína por cisalhamento)

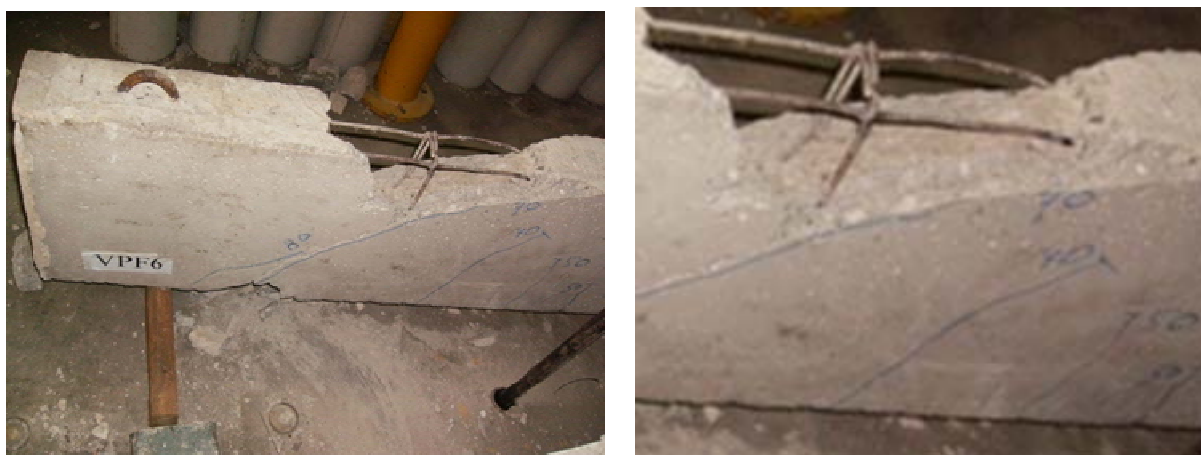
Na viga VPF6, após o ensaio, foi removida parte do concreto para visualização das fissuras de cisalhamento. Nas vigas VPF2 e VPF3, as fissuras de cisalhamento reduziram a seção de compressão do banzo comprimido da viga, próximo do ponto de aplicação de carga, antecipando o esmagamento do concreto por flexão. Na viga VPF7, a deformação excessiva

Figura 4.44 – Detalhes das camadas de concreto fissuradas na mesma seção VPF6

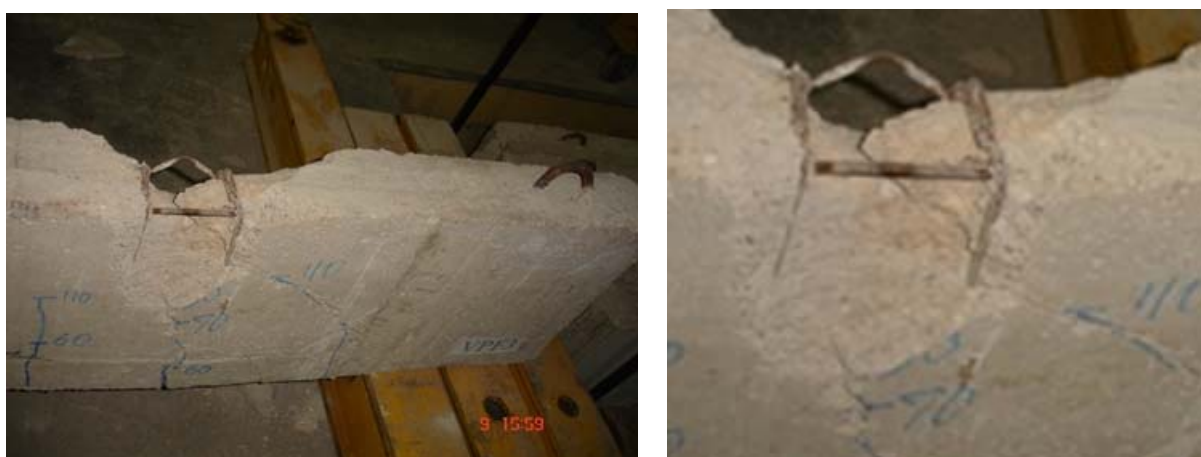
Nas vigas pré-formadas, as fissuras cortaram as camadas de concreto nas mesmas seções, o que pode sugerir que as camadas pré-moldadas (cascas) e os núcleos das vigas reagiram solidariamente aos esforços solicitantes. As figuras 4.43 a 4.47 mostram as fissuras atingindo simultaneamente as cascas e o núcleo de vigas pré-formadas.

Figura 4.45 – Detalhes das camadas de concreto fissuradas nas mesmas seções VPF3

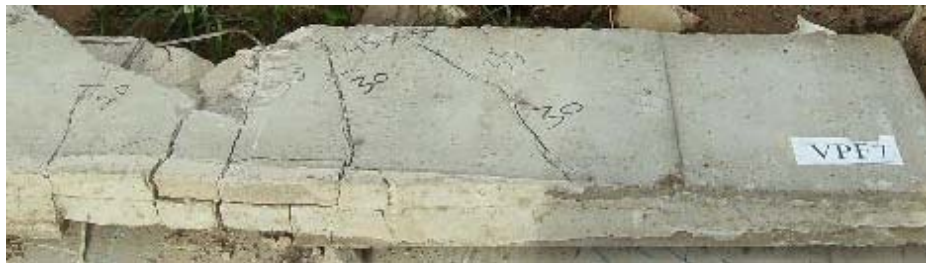
Figura 4.47 – Detalhes das camadas de concreto fissuradas nas mesmas seções VPF7

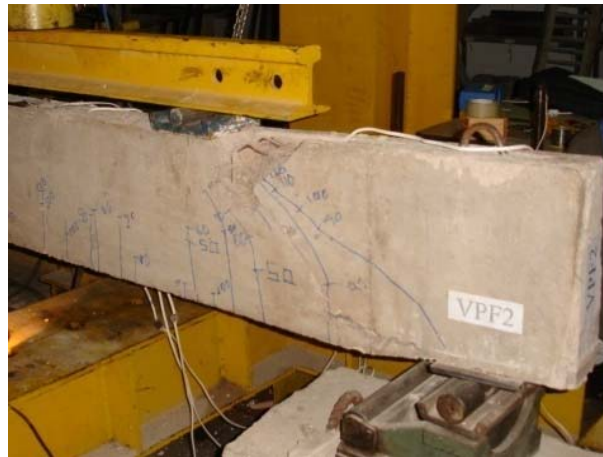
Os modos de ruptura das vigas ocorreram como previsto nas estimativas normativas. A viga VM1 rompeu por flexão com escoamento nas armaduras de flexão, porém continuou aceitando acréscimo de cargas até a ruína por cisalhamento com carga 25 % maior que a de ruptura por flexão. Nas vigas VPF2 e VPF3, as aberturas de fissuras de cisalhamento provocaram diminuição nas seções de concreto das regiões de compressão, ocasionando o esmagamento do concreto por flexão simples nas regiões entre as cargas e os apoios. As figuras 4.48 e 4.49 mostram as vigas VPF2 e VPF3 após as rupturas.

Figura 4.48 – Viga VPF2 após a ruptura
