Desenhos setecentistas na Sé de Belém

Jussara da Silveira Derenji¹

RESUMO: Analisando um nicho e desenhos ao seu redor encontrados na restauração, concluída no ano de 2009, da Catedral de Belém (1748-1782), o artigo se ocupa das relações de trabalho artístico na região Norte durante o período colonial. O anonimato das profissões menos valorizadas, como entalhadores, pintores e escultores, exercidas por índios, negros e mestiços, contrasta com a documentação abundante reservada aos grandes nomes do período, a quem, de maneira genérica, é atribuída a autoria das obras. O artigo acompanha a trajetória do arquiteto régio Antonio Landi (1713-1791) e, através das obras dessa igreja, observa as mudanças técnicas e sociais do período de sua construção.

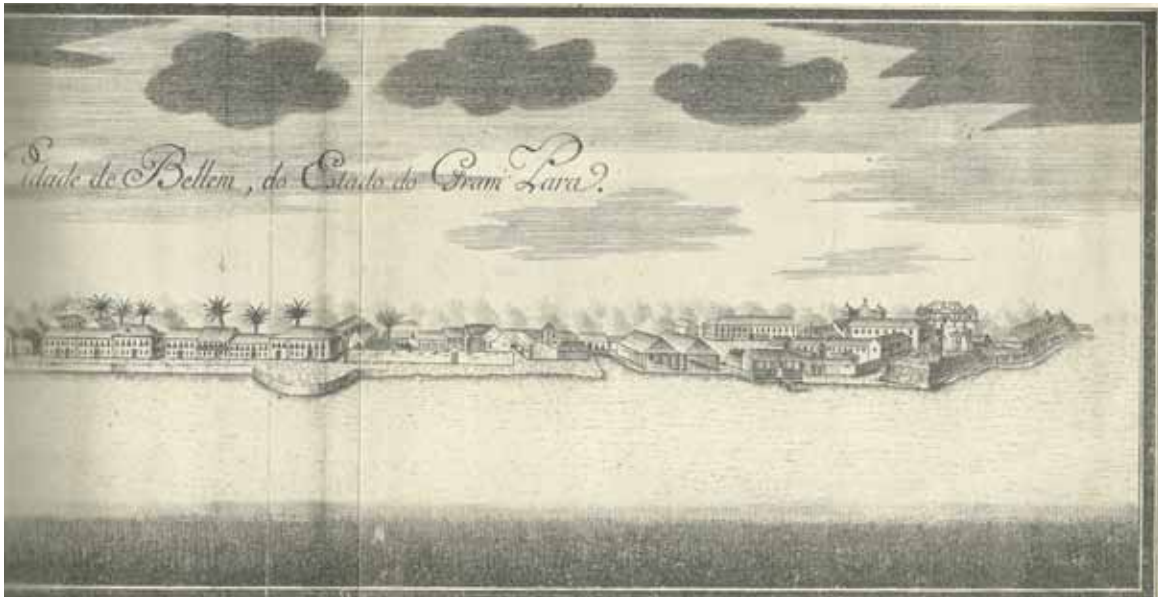
Figura 1 — João Schwebell. Detalhe da vista da cidade de Belém do Grão Pará, 1753, desenho a pena, Biblioteca Nacional, Rio de Janeiro. Na extrema direita aparece a fachada da Sé, em construção.

Uma fonte importante para a análise do estado da construção em 1753 está nas vistas desenhadas por João André Schwebel⁶. Numa delas, datada desse ano e conservada na Biblioteca Nacional, a igreja aparece de forma clara, podendo ser vistas as duas torres baixas, na mesma altura de um frontão inacabado onde se esboça o nicho central (Figura 1).

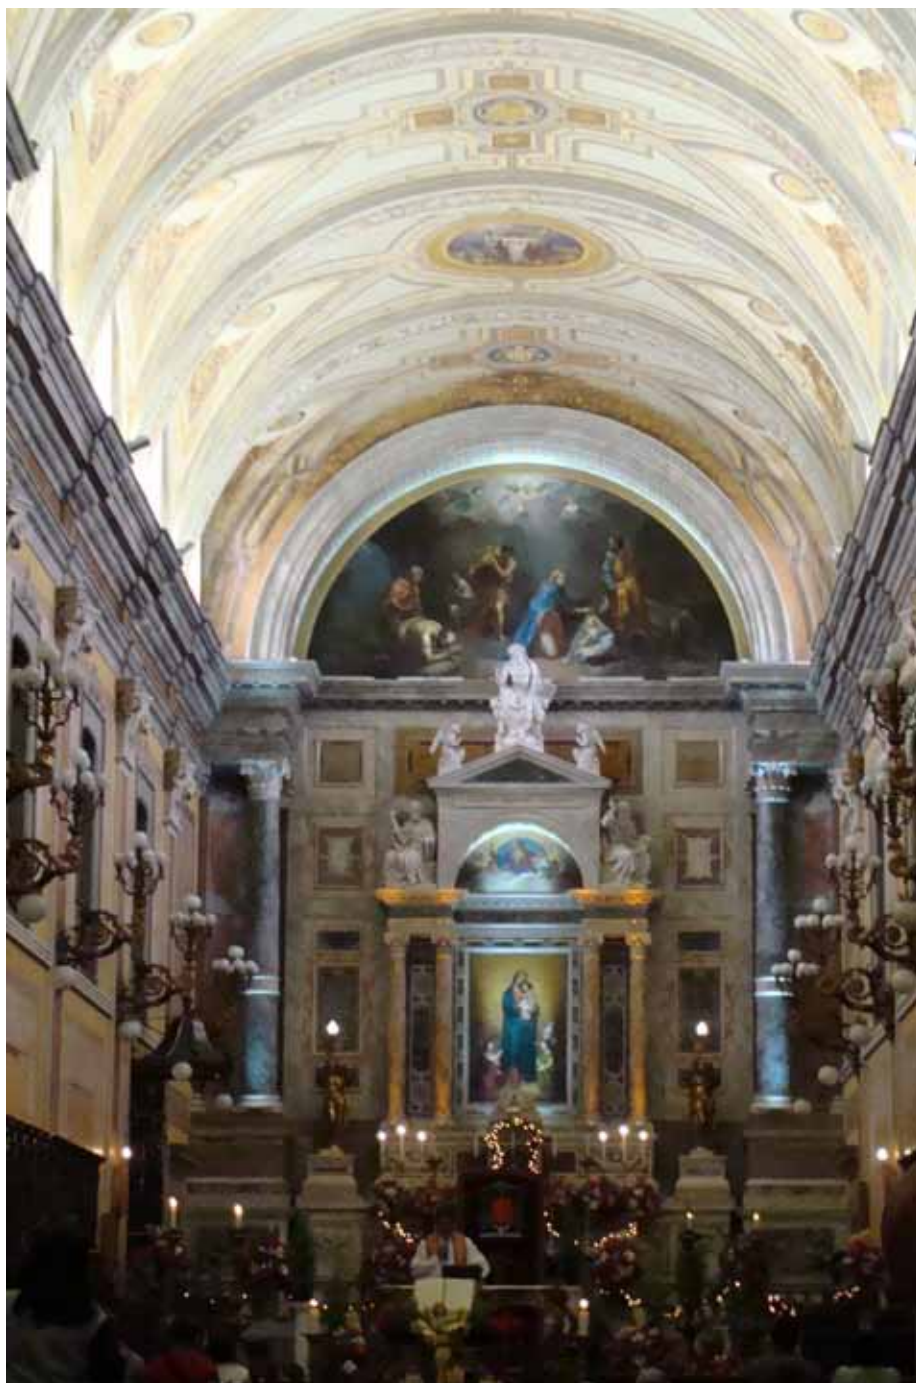
Figura 5 — Nave da Sé de Belém com a configuração atual. O nicho localiza-se atrás da tela semicircular no extremo superior da foto. Fotografia de Jussara Derenji, 2011.

Em sua trajetória de ermida a capela, de matriz a catedral, de igreja setecentista ao eclétismo das reformas do século XIX, a restauração mais extensa que a Sé de Belém conheceu foi concluída em setembro de 2009¹³. E, se nela muitas hipóteses foram comprovadas, outras indefinições surgiram (Figura 3). O nicho descoberto na capela-mor é, sem dúvida, a maior delas. É nesse nicho inesperado e inusitado, e nos desenhos existentes em seu entorno imediato, que estamos interessados. A oportunidade de observar as pinturas e o nicho sobre o altar-mor foi única, pois, após a reabertura do templo, o vão ficou, como desde o século XIX¹⁴, encoberto por uma pintura semicircular que representa a *Natividade*¹⁵ (Figuras 4 e 5).

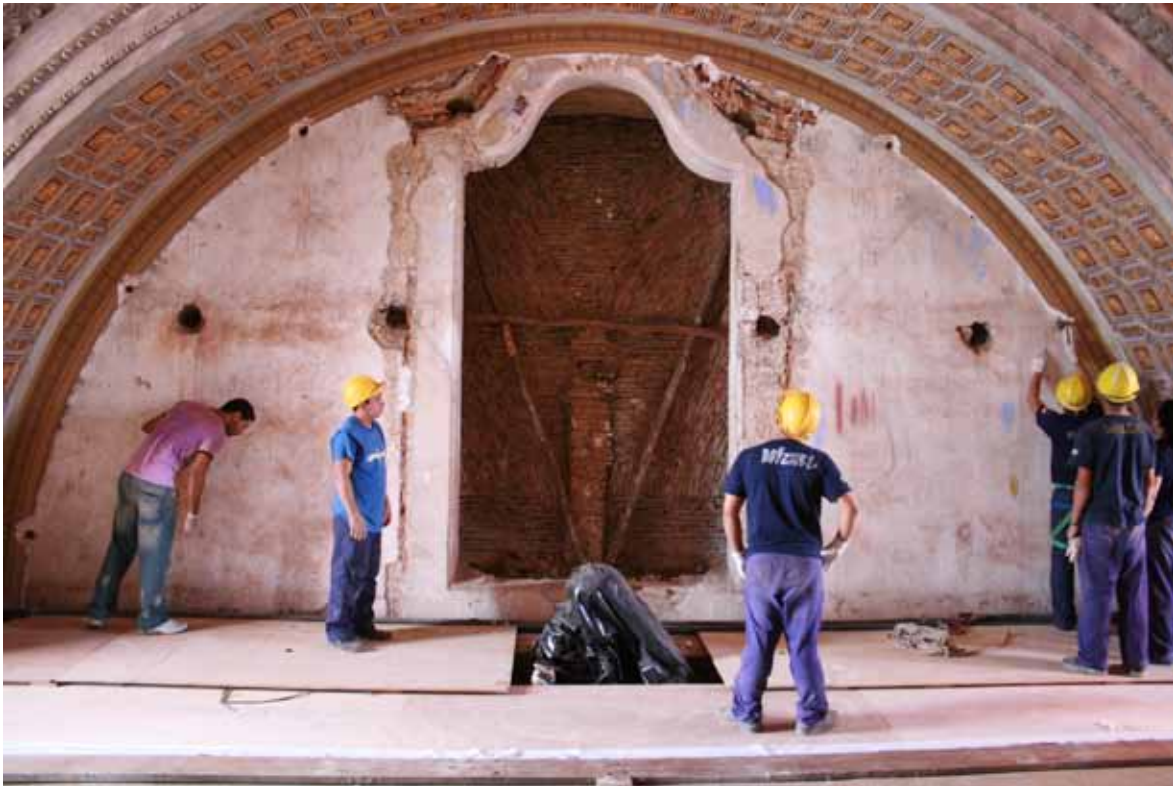
Figura 6 – Nicho localizado durante as obras de restauração iniciadas em 2009. Fotografia cedida pela empresa Construtora Link da Amazônia.

Na restauração, ao retirar essa tela situada no ponto mais alto da parede de fundo da capela-mor, verificou-se existir um nicho ao qual nenhuma das fontes até então conhecidas fazia referência. Bastante profundo, e alto o suficiente para conter uma imagem maior que o tamanho natural, ele teve seus ornamentos arrancados para tornar plana a parede de fundo e, possivelmente, receber a tela citada. Na parte externa do nicho ficaram as marcas do elaborado desenho da moldura arrancada (Figuras 6, 7 e 8).

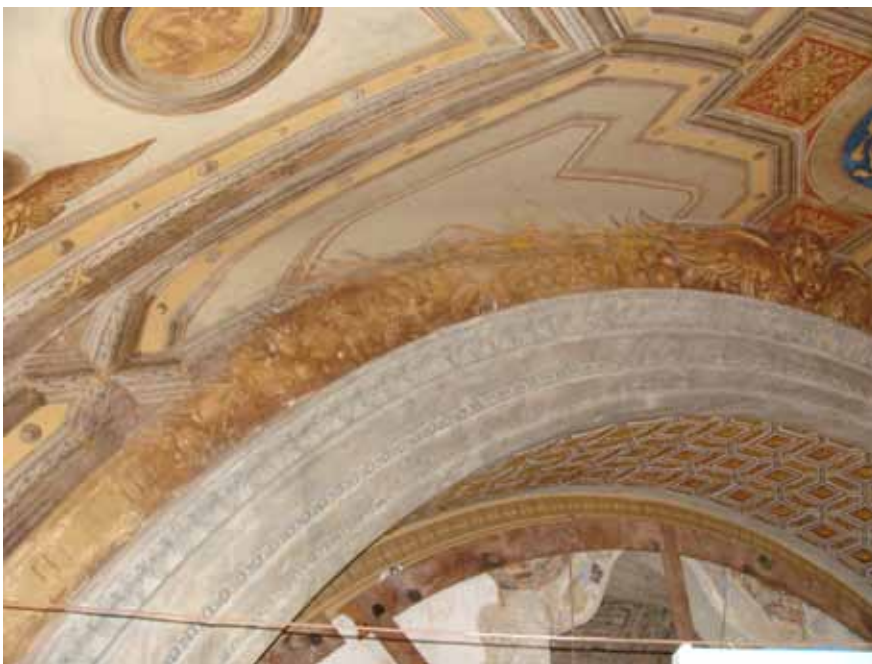
Figura 7 – Detalhe da capela-mor da Sé de Belém. Fotografia de Jussara Derenji, 2011. É possível perceber que houve o encobrimento da parte superior do nicho do século XVIII, provavelmente no período em que foi executada a decoração da catedral por artistas italianos no fim do século XIX.

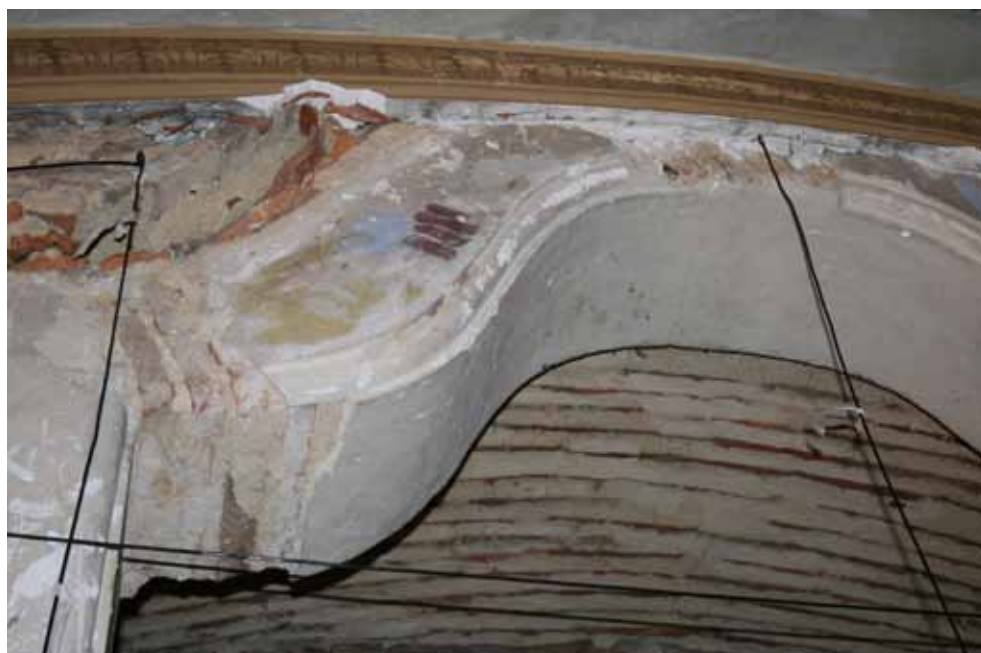
Figura 8 – Detalhe do nicho. Fotografia de Jussara Derenji, 2009, cedida pela Link da Amazônia.

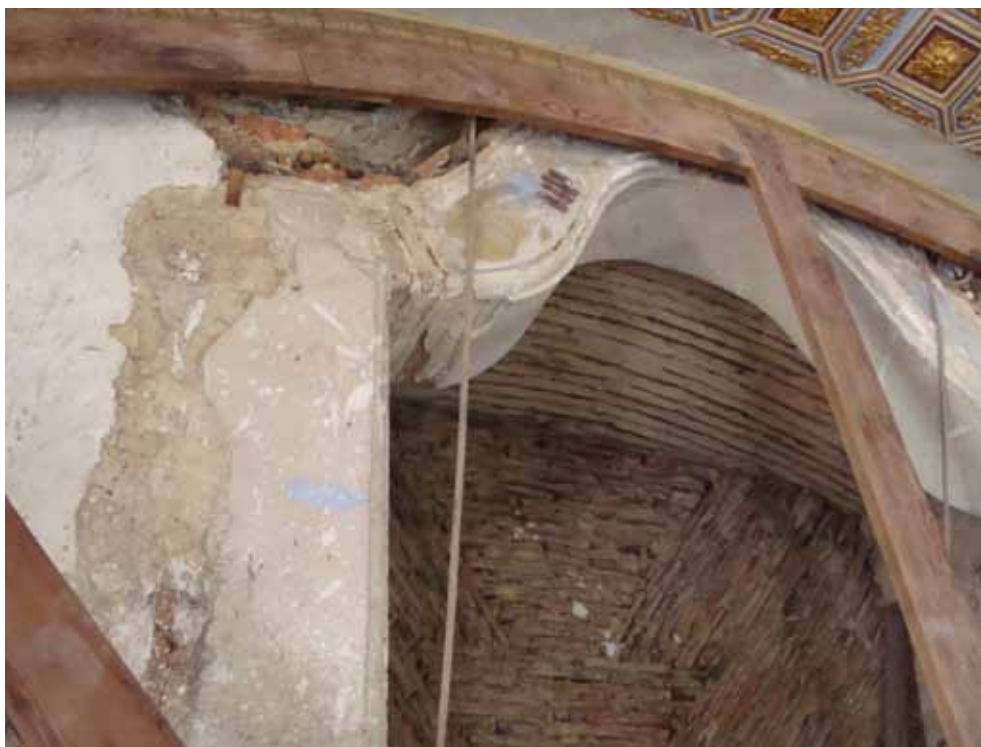
Figura 9 – Detalhe interno do nicho, no qual se percebe o desenho da tijoleira que compõe o seu fundo e sua abóbada. Fotografia de Jussara Derenji, 2009.

Se nada se sabia dele, mais intrigante ainda era a existência, na mesma parede de fundo, de vários grafites (se assim os podemos chamar) – desenhos de detalhes arquitetônicos, animais e esboços de figuras; e uma data: 1776. Os desenhos – de traços largos, de forma geral bastante firmes e linhas simples, mas sem relação com o entorno – mostram um ou mais desenhistas com alguma habilidade e capacidade de observação; assim como o nicho demonstra um projetista e executores de formação se não erudita, pelo menos capacitada à tarefa empreendida (Figuras 9, 10 e 11).

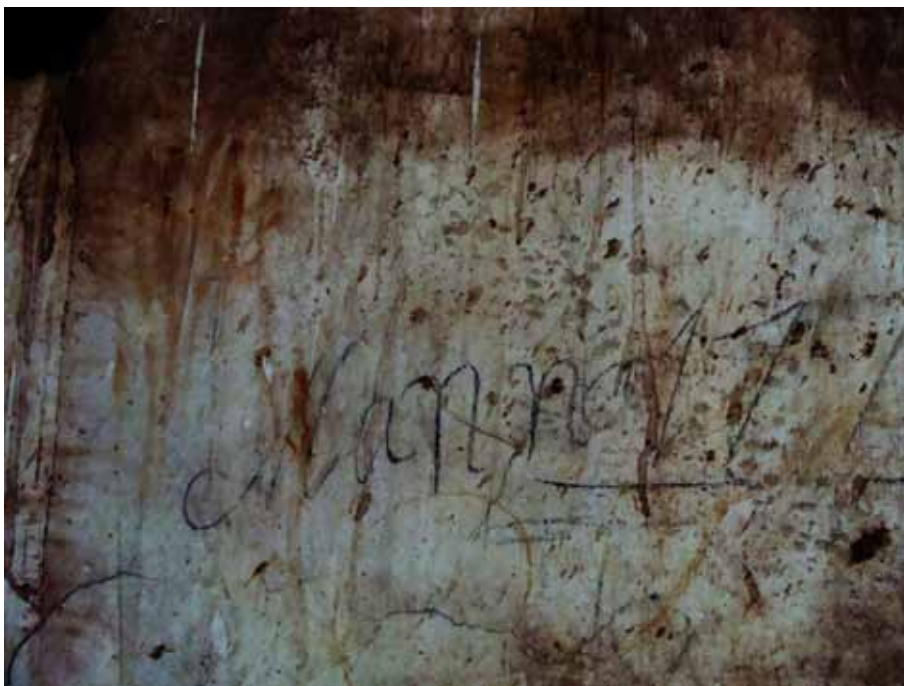
Figura 10 – Desenhos localizados no entorno do nicho. Fotografia de Jussara Derenji, 2009.

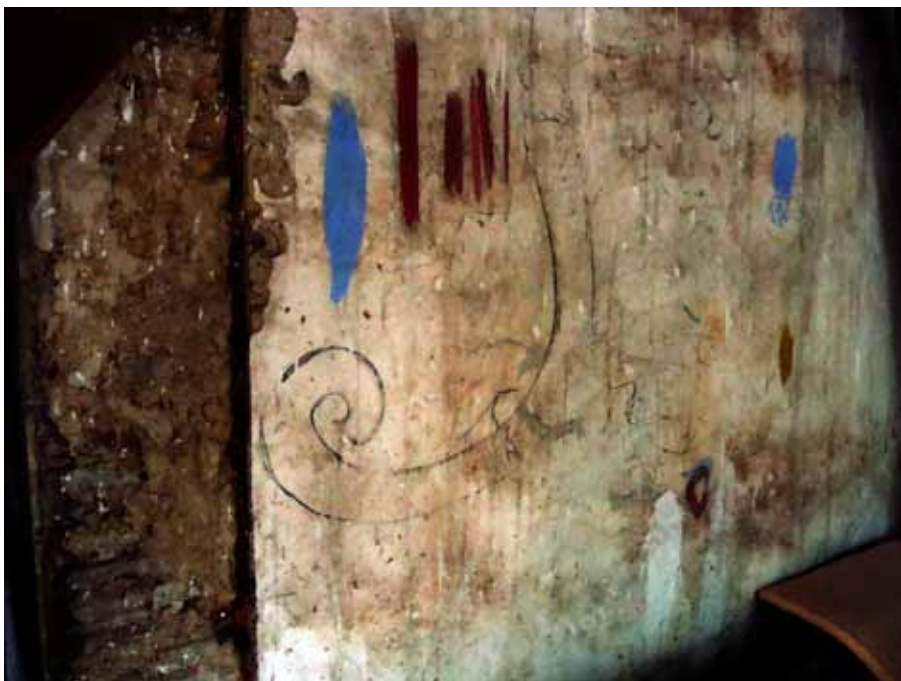
Figura 11 – Desenhos localizados no entorno do nicho. Fotografia de Jussara Derenji, 2009. À esquerda é possível perceber a marca de ornamento arrancado.

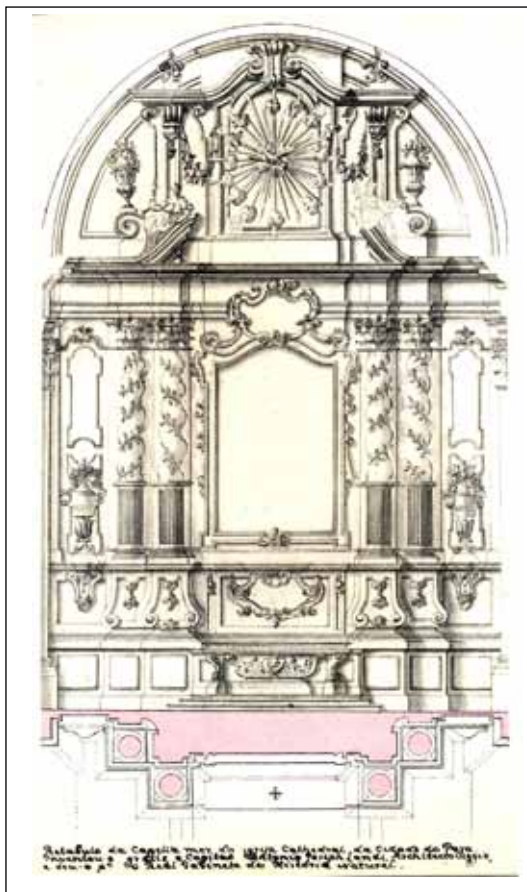
Figura 13 – Retábulo da capela mor da Igreja Catedral da Cidade do Pará. Alexandre Rodrigues Ferreira. Viagem Filosófica. Iconografia, Folha 8.

Existem dois conjuntos remanescentes de desenhos para a Sé de Belém. O primeiro deles é o que está preservado na Biblioteca Nacional do Rio de Janeiro e contém uma elevação do altar-mor "com seu retábulo"; o segundo conjunto é o dos desenhos constantes na iconografia reunida por Alexandre Rodrigues Ferreira²¹, com um desenho assinado por Landi – *Retábulo da capela-mor da Igreja catedral da cidade do Pará*. Esses desenhos, no que se refere ao retábulo da capela-mor, ponto de interesse deste texto, mostram que, no primeiro conjunto citado, o embasamento do retábulo tem mesa de altar em forma de urna; logo acima, um corpo central com tela emoldurada, tendo aos lados pares de colunas e ao alto um corpo levemente mais estreito (Figura 12). No tímpano está figurado um resplendor com raios e nuvens, tendo ao centro a pomba do Espírito Santo, motivo recorrente nos desenhos do arquiteto Landi. Nas laterais do corpo central estão grandes figuras alegóricas. Mendonça salienta, porém, que o projeto executado não foi esse e, sim, o que faz parte da iconografia reunida por Alexandre Rodrigues Ferreira – "o segundo projeto, que veio a ser realizado era de um retábulo de maiores dimensões"²². Diferente do anteriormente citado, tal retábulo ocuparia toda a parede de fundo da igreja, mantendo, todavia, como ponto focal, o grande esplendor com o Espírito Santo. As figuras alegóricas tinham sido transferidas para o nível mais alto, acrescidas de vasos floridos, de guirlandas e de outros detalhes decorativos (Figura 13).

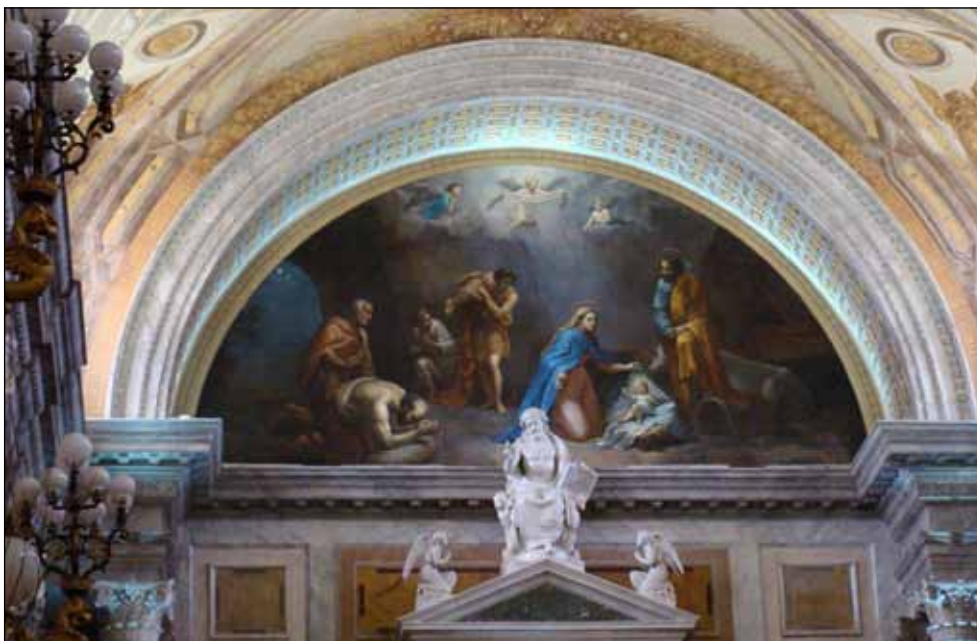
Figura 14 — Detalhe do altar atual. Fotografia de Jussara Derenji, 2011.

Se – mesmo parcialmente encoberto pela farta ornamentação e usado apenas para ressaltar o elemento em forma de raios – o nicho foi integrado à composição, as informações de que dispomos não nos permitem afirmá-lo. Pela descrição de Baena, porém, explica-se um último enigma relacionado aos desenhos: o seu desconhecimento. Por que nunca foram notados? Aceitando-se que o fundo da igreja era todo preenchido pela estrutura em madeira, o próprio retábulo os teria escondido por cem anos, até que, em 1881, foi colocado um novo altar. Esta obra em mármore, encomendada a Luca Carimini pelo bispo Dom Macedo Costa, foi executada na Europa sem que o autor conhecesse o local onde seria inserido. A composição do altar ocupa a parede do fundo, deixando sem tratamento o espaço semicircular onde estavam o nicho e os desenhos de 1776. O projetista também pode ter “esquecido” a parede atrás do altar, o que explicaria a contratação de Antonio Urtis “hábil artista mandado vir da Europa por Dom Macedo Costa a fim de forrar de mármore artificial as paredes da capela-mor da Catedral”³¹. A encomenda da tela *Natividade* ao “sr Lottini”, em 1881, ano em que já se demolia o altar antigo para assentar o novo³², destinava-se, ao que tudo indica, a criar um elemento de continuidade para a parte superior do altar de mármore projetado por Carimini, que não considerara (ou, mais provavelmente, ignorava) o nicho colonial (Figura 14).

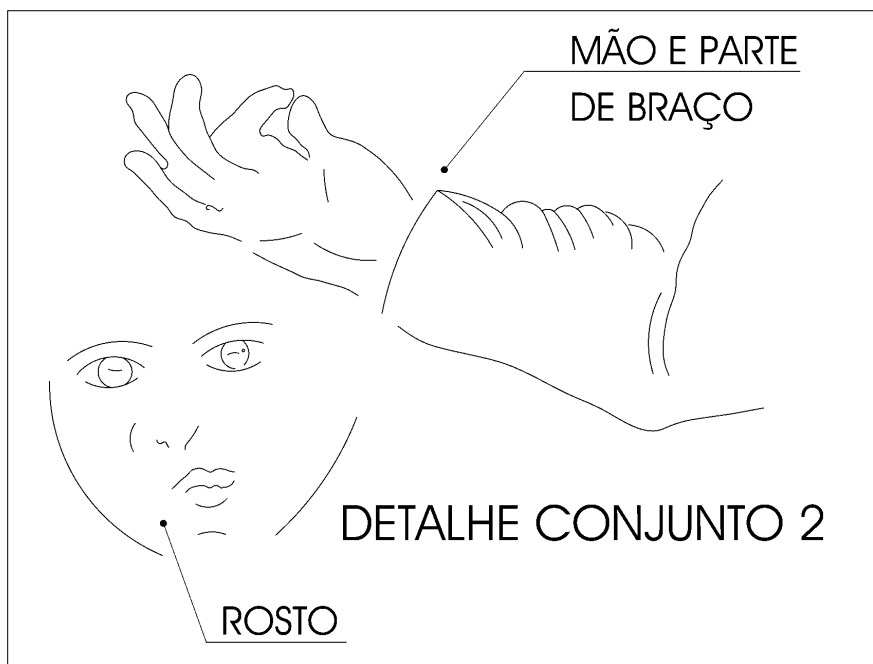
Figura 16 – Detalhe do desenho de rosto e de mão com os dedos se tocando Representação gráfica de Jussara Derenji, 2011.

Considerando este último fato, os desenhos poderiam ser trabalhos desenvolvidos por escravos, auxiliares de Landi? Usava-os em suas fazendas, certamente, mas também está documentado que foram utilizados nas obras de Santana. Seriam esses auxiliares anônimos que, por prazer e distração, dedicaram-se a desenhar figuras e colocar a data? No mesmo período, note-se, o uso da mão de obra indígena, mestiça e negra foi registrado na oficina jesuíta do Colégio de Santo Alexandre e sua presença é perceptível na execução de altares e púlpitos³⁹. A possibilidade dos desenhos terem sido feitos pelos auxiliares da execução e instalação do altar da Sé tem, como um dos indícios mais importantes, a data – claramente definida como 1776 – existente nos desenhos apostos à parede, período em que a montagem da estrutura do altar estaria sendo feita (Figura 16).

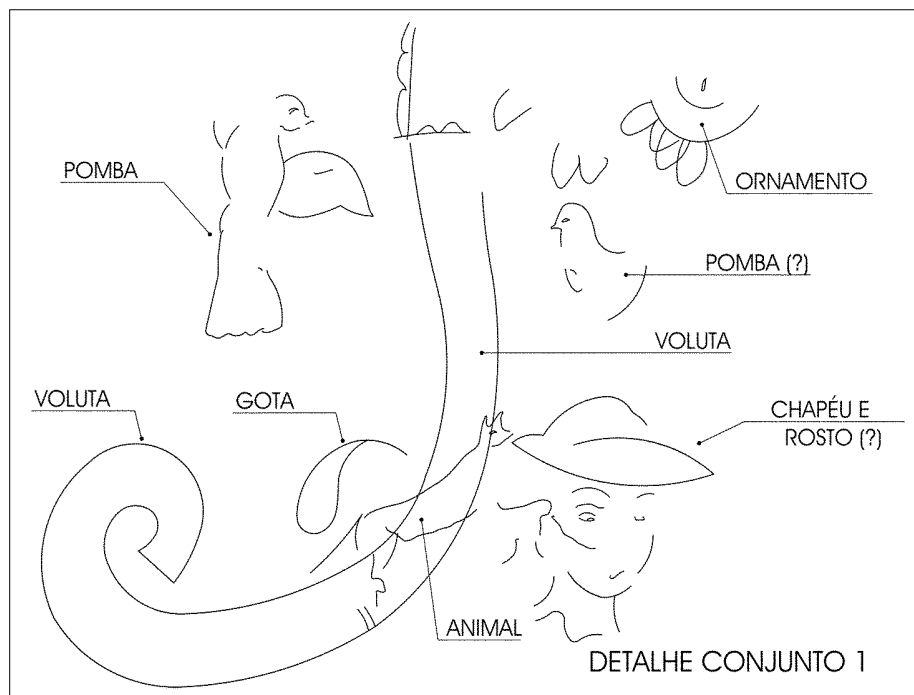
Figura 18 – Desenhos diversos. Representação gráfica Jussara Derenji, 2011.

Nada explica, no entanto, os riscos estilizados de largas folhas de plantas, parecendo tajás⁴⁰ regionais e, muito menos, o excepcional desenho de um animal de corpo longo, com manchas na pelagem, representado em atitude quase ameaçadora. Interpretação fantasiosa de um felino, um cachorro do mato talvez, o animal é a peça que não se encaixa, é o indício do mistério, é a prova da transgressão (Figuras 17, 18 e 19).

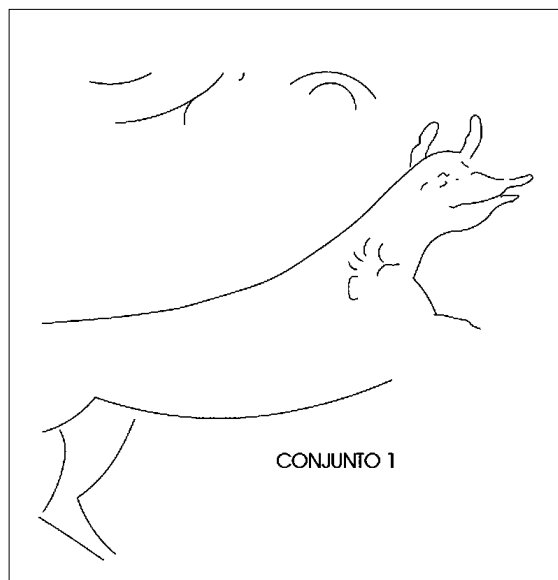
Figura 19 – Detalhe aumentado do desenho de animal. Representação gráfica de Jussara Derenji, 2011.
